Avaliação de concretos de canais de drenagem urbana: estudo de caso

Avalia-se o concreto das paredes de contenção do canal do Córrego Botafogo por meio de inspeção visual, ensaio de determinação da profundidade de carbonatação e extração de testemunhos para ensaio de compressão e módulo de elasticidade, com a finalidade de fazer recomendações de monitoramento e manutenção para aumentar a vida útil da estrutura.

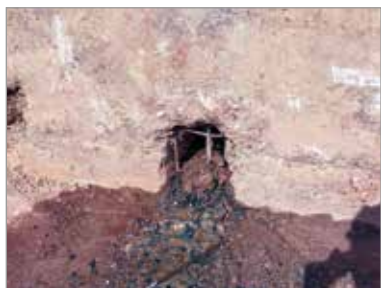
► **Figura 4**
Armaduras expostas na parede de concreto – local “A”

A partir da inspeção visual realizada *in loco*, pôde-se verificar a existência de armaduras expostas em alguns pontos e presença de vegetação na junção de elementos estruturais, conforme ilustrado nas Figuras 4 e 5.

efeito, sugere-se ao poder público a execução de ações para minimizar problemas patológicos visualmente apontados, a fim de proporcionar uma maior amplitude da vida útil das paredes do canal estudado.

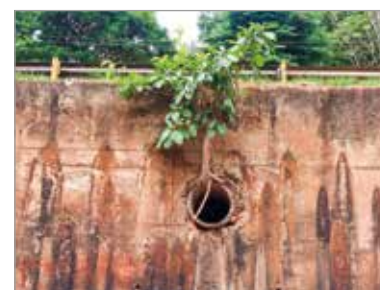
► **Figura 5**
Presença de vegetação na parede do canal, entre estacas 15 e 16

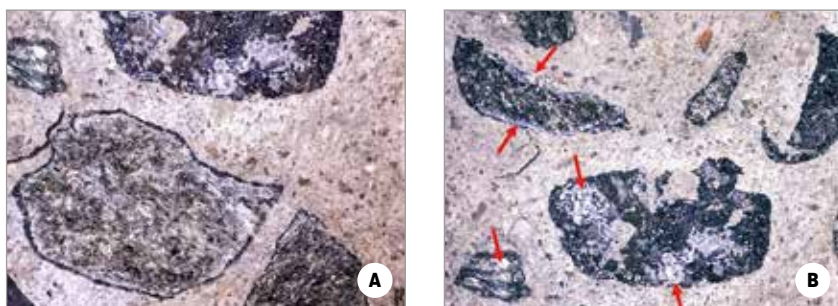
Observou-se a possibilidade de existência de Reação Álcali-Agregado (RAA) nos testemunhos extraídos nos dois locais de estudo, através da presença de bordas bem demarcadas ao redor dos agregados, preenchimento dos poros com gel branco e microfissuração em alguns pontos, conforme ilustra a Figura 6. Segundo Hasparyk (2005), essas manifestações são as mais comuns verificadas em estruturas de concreto atacadas.

Embora detectada a possível existência de RAA, o fato de a estrutura não apresentar volumes significativos de concreto, uma vez que possui largura da seção transversal da ordem de 25 cm a 30 cm, aplica as preocupações existentes com essa reação. Entretanto, sugere-se

► **Figura 6**
Bordas bem demarcadas ao redor dos agregados (a) e formação de gel (b)

que seja feito um estudo mais aprofundado de RAA na estrutura para avaliar o nível de risco e de deterioração que ela poderá ocasionar.

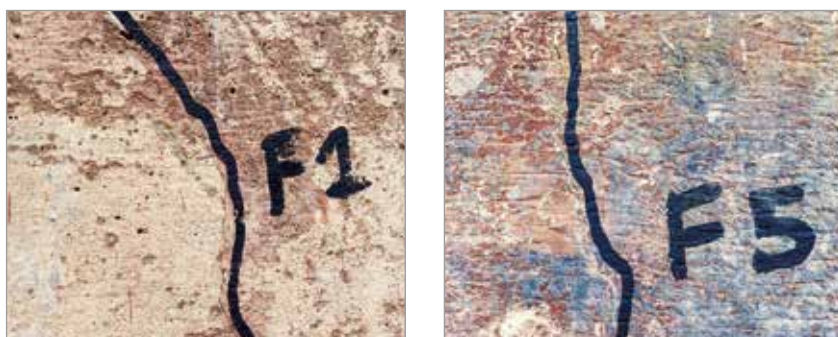
As fissuras superficiais observadas, ilustradas na Figura 7, caracterizam-se por ser de origem congênita e dizem respeito aos efeitos da retração térmica e hidráulica do concreto, em sua fase de cura e endurecimento, não havendo relação com as solicitações mecânicas ou comportamentos estruturais anômalos.

dade, as fissuras presentes atendem às exigências de valores-limite de abertura característica estabelecidas pela ABNT NBR 6118 (ABNT, 2014), que deve ser menor que 0,3 mm.

► **Figura 7**
Fissuras F1 e F5 observadas na parede do canal - local "A"

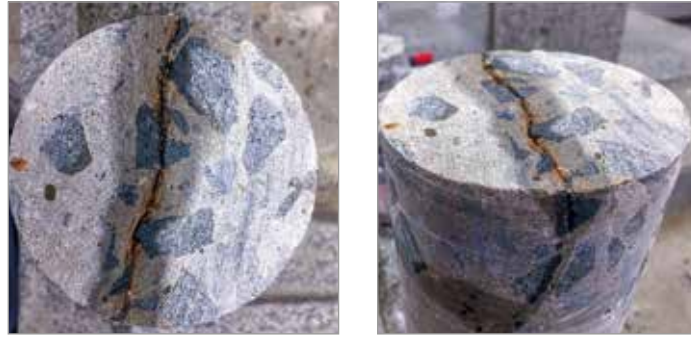
Também foram identificadas fissuras de grande magnitude na região tracionada da estrutura (face em contato com o solo), coincidentemente nos locais de extração dos testemunhos A-7 e A-10, conforme ilustra a Figura 8. Ao contrário das anteriores, essas motivam um acompanhamento mais próximo do seu local de identificação, uma vez que podem estar sinalizando o início de uma provável ruptura de painéis da estrutura de contenção.

► **Figura 8**
Vista superior (a) e perspectiva (b) de fissura em testemunho A-10
