# CONCRETO

Ano XXXVIII | # 57  
Jan. • Fev. • Mar. | 2010  
ISSN 1809-7197  
www.ibracon.org.br

# Lições aprendidas com acidentes

Diagnóstico e prognóstico  
de obras que falharam

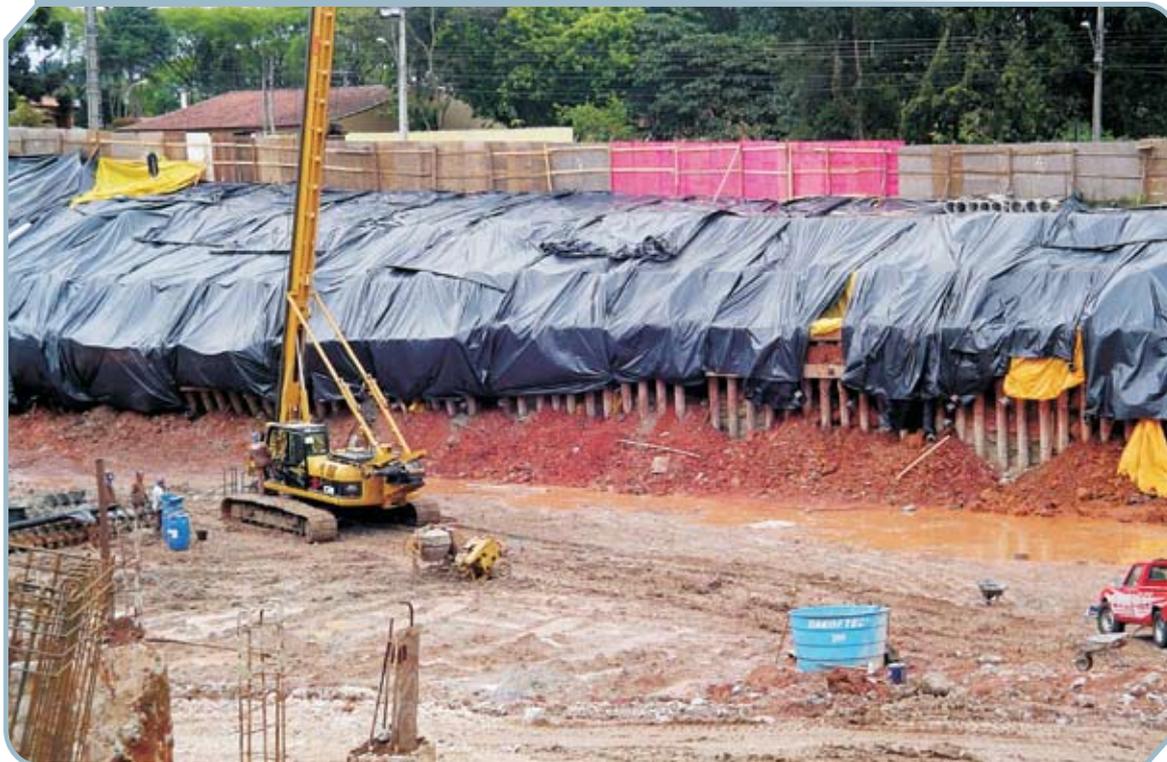
Figura 3 – Ruptura do talude no lado C da obra

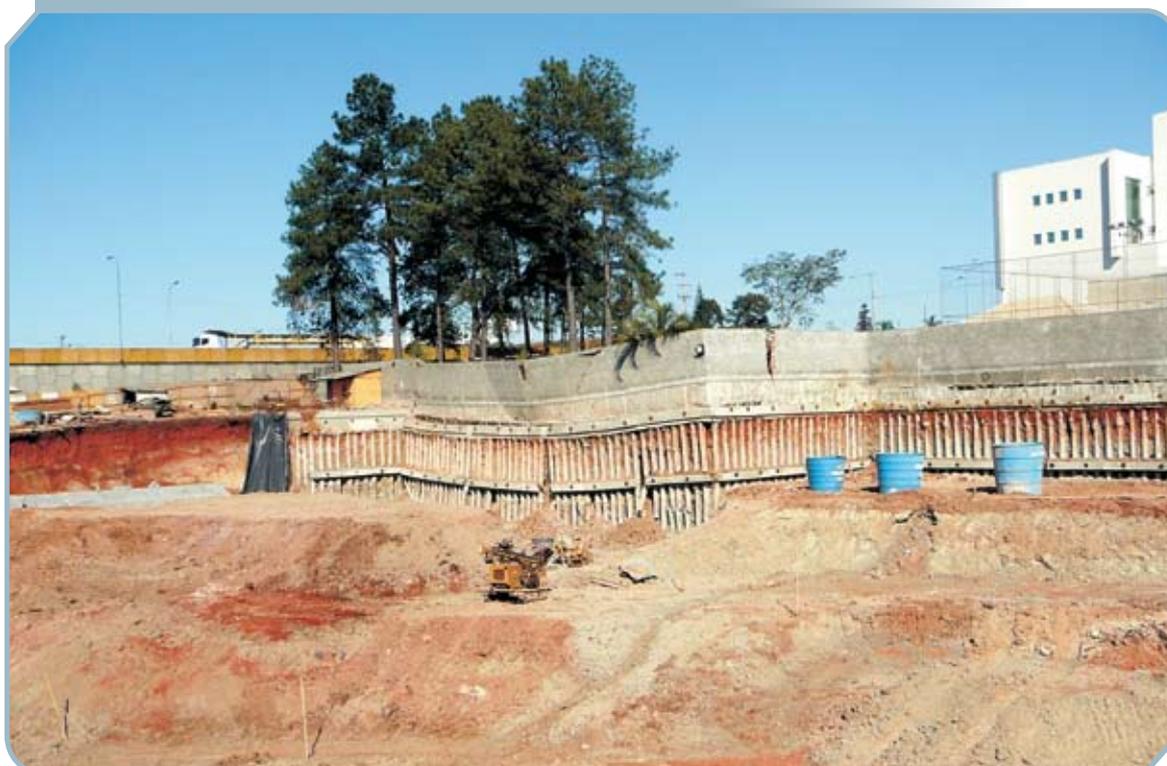
Figura 4 – Vista geral da ruptura da contenção ao longo do lado D. Ao fundo, percebe-se a edificação existente no lote vizinho e parte da berma executada para conter a cortina

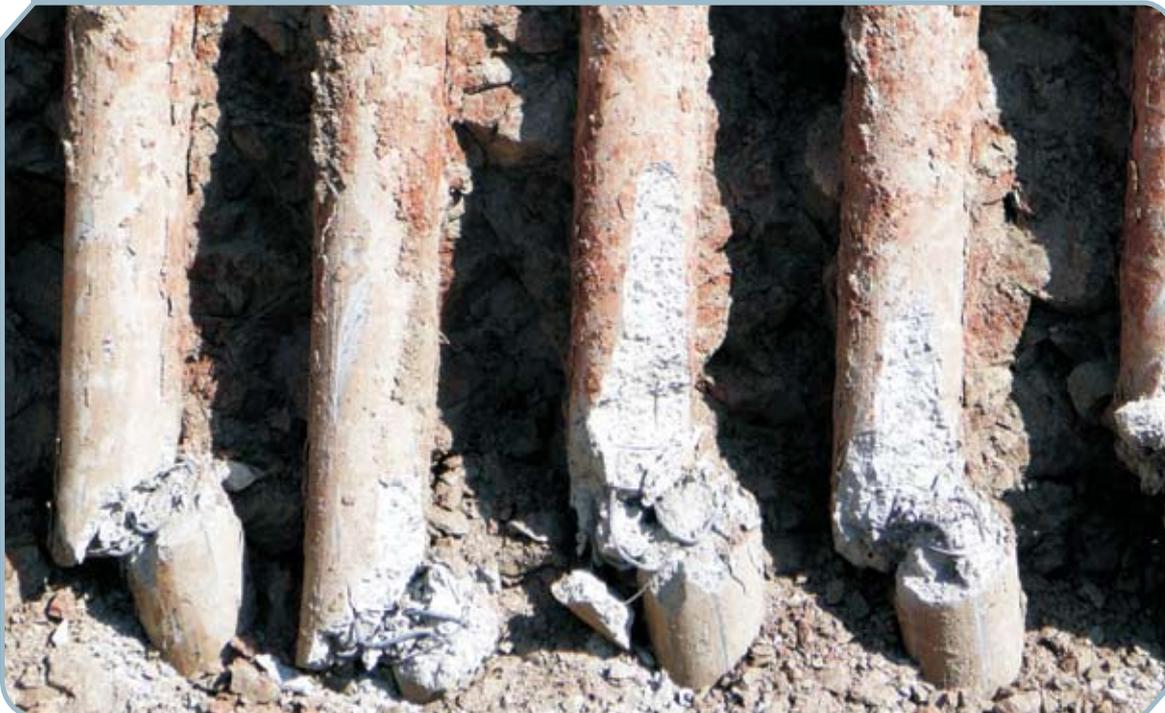
Figura 9 – Detalhe da ruptura do paramento ao longo da divisa D

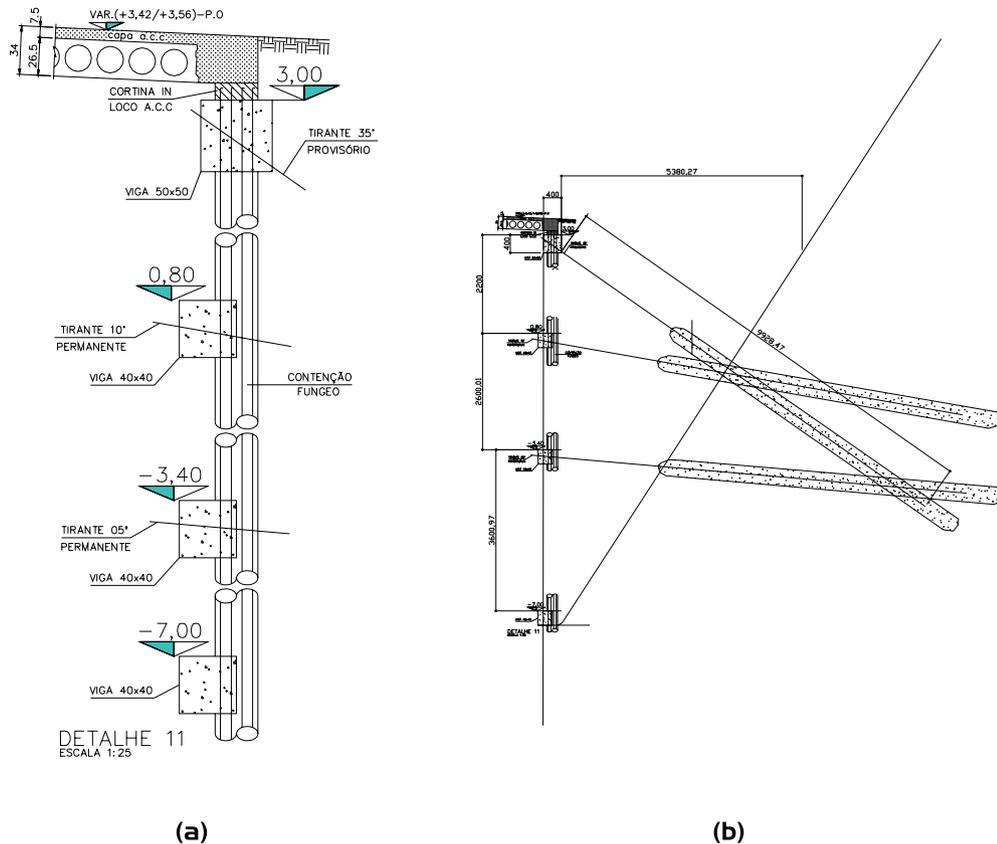
Figura 10 – Detalhe esquemático de localização dos tirantes no projeto original (a) e a interferência entre os bulbos de ancoragem em (b)

forme indicado no projeto fornecido pela empresa originalmente contratada. Tal interferência induziu a uma perda substancial da eficiência do tirante devido a: (a) sobreposição dos bulbos de transferência de carga do tirante para o solo; (b) dano à barra do tirante da 1ª linha pela passagem da sonda rotativa durante execução da 2ª linha, não tendo sido improvável o corte das barras da 1ª linha. Esse erro na concepção do projeto contribuiu decisivamente para a instabilidade da estrutura de contenção. Da Figura 1, pode-se concluir que não foram respeitados os espaçamentos horizontais constantes entre ancoragens de uma mesma linha. Aliado à subestimativa das tensões atuantes e, por conseguinte, das cargas de trabalho das ancoragens, os comprimentos livres de ancoragem adotados pela empresa originalmente contratada feriram os preceitos normativos indicados pelas NBR 5629/96 e NBR 9061/96. O comprimento de ancoragem da 1ª linha deveria ser superior a

12m, enquanto que os comprimentos das 2ª e 3ª linhas deveriam ser, respectivamente, superiores a 9m e 4m.

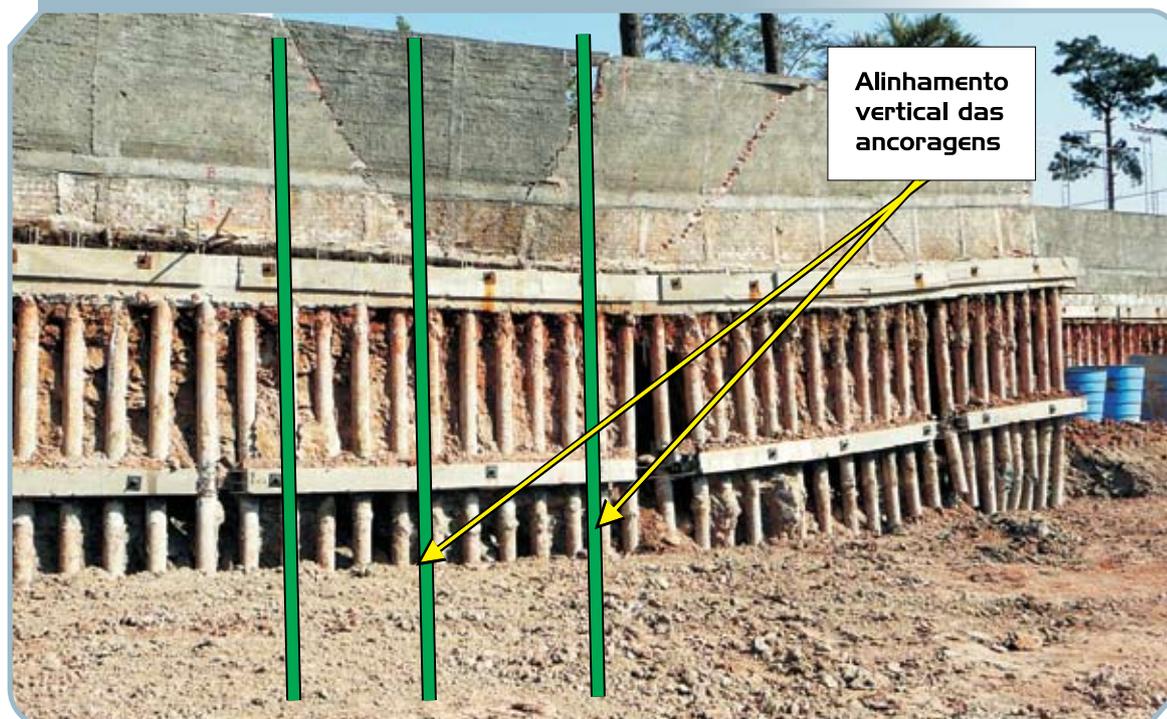
Figura II – Contenção no Lado D (rompida) mostrando o alinhamento vertical dos tirantes

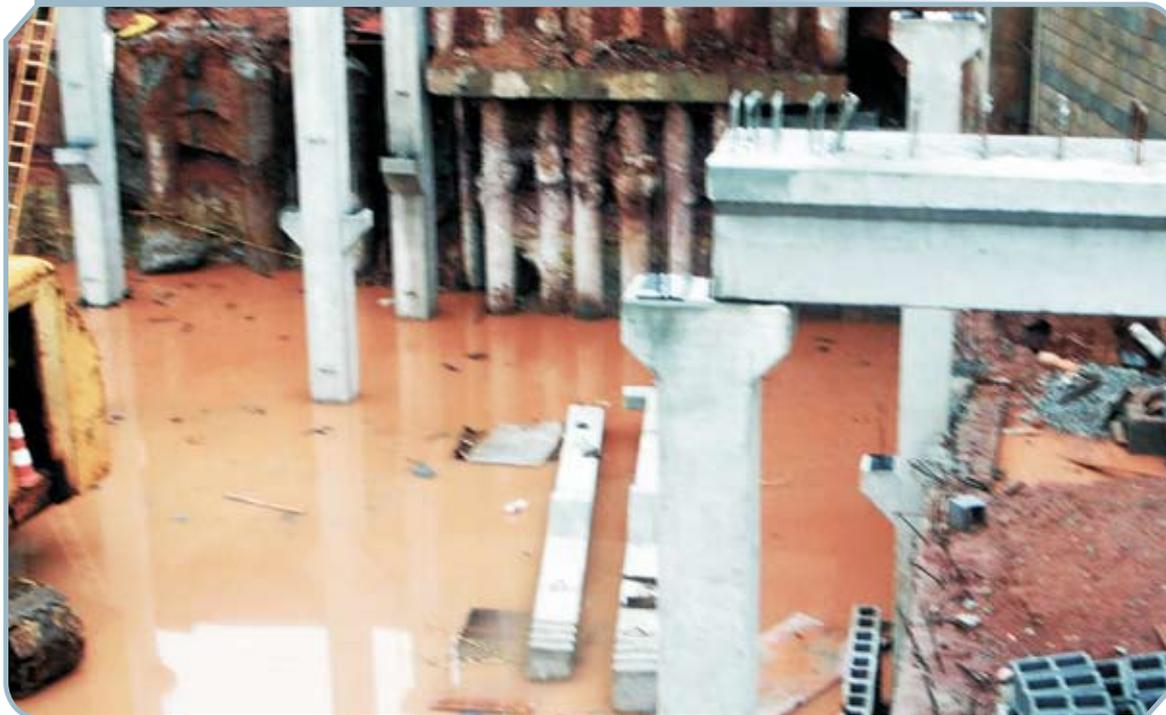
Figura I2 – Vista geral da obra após chuva intensa (Lado A)

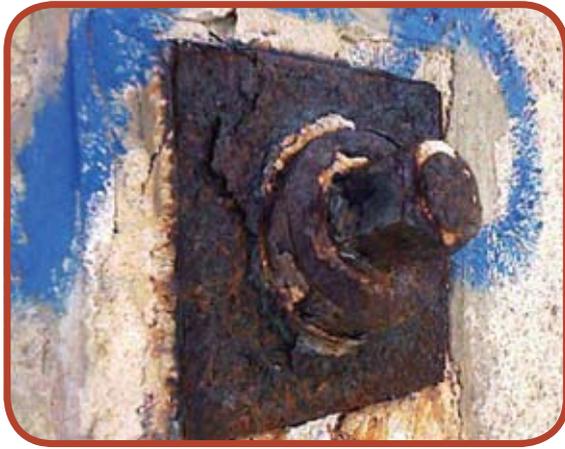
Figura 1 - Corrosão dos tirantes da cortina apresentando perda de seção

- A resistência especificada para o concreto projetado foi de 35 MPa.
- Os tirantes sem perda de seção, serão submetidos à limpeza da corrosão, através de hidrojateamento de areia e posterior aplicação de pintura anti-corrosiva de zinco, com proteção através de *grout* expansivo com recobrimento de 5 cm (formas).
- Os tirantes com perda de seção, serão substituídos por novos tirantes com o mesmo diâmetro e mesma profundidade, com execução de nova protensão.
- As fissuras apresentadas na cortina receberão injeção de epóxi a cada 20 cm, em toda sua extensão, com furos de 10 cm de profundidade, com broca de diâmetro de 12.5 mm.

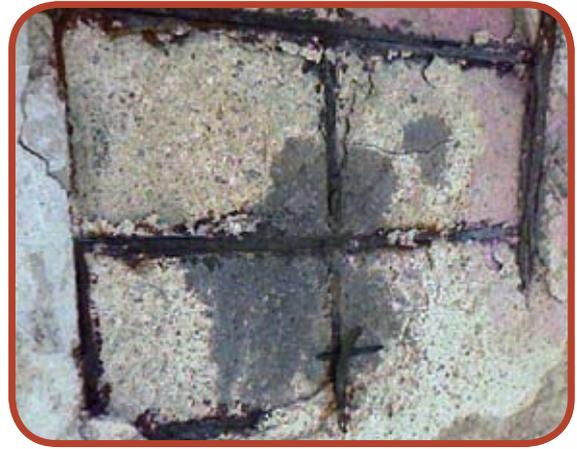
Figura 2 - Parede da cortina com perda de seção das armaduras com indicação de presença de cloretos (cor marrom, após aspersão de nitrato de prata)

- Nas paredes, lajes e escadaria, devido ao intenso desgaste das armaduras com corrosão com 50 % de perda de seção, optou-se pela ancoragem de novas armaduras principais e estribos (12.5 mm e 5.0) em toda extensão das peças, com adesivo estrutural com furos de 10 e 5 cm de profundidade, com brocas de 13 mm e 6 mm, respectivamente; e aplicação de uma tela de zinco grampeada ao concreto em toda a extensão das lajes e escadaria, anteriormente ao hidrojateamento. Após o hidrojateamento de areia, será aplicada a pintura anti-corrosiva de zinco nas armaduras antigas, para, em seguida,

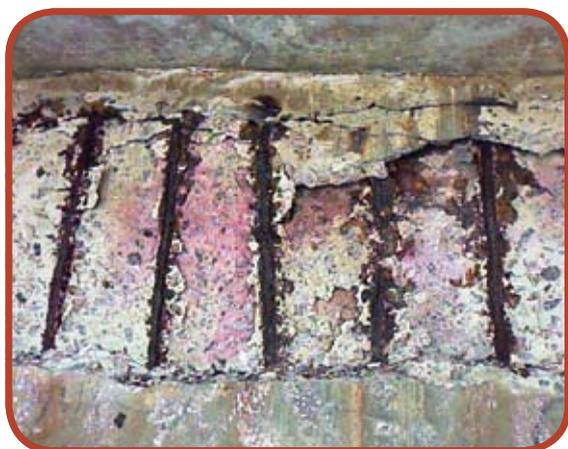
*Figura 3 - Corrosão com perda de seção das armaduras de viga com indicação da não penetração do gás carbônico na estrutura (cor rosa, após a aspersão da fenolftaleína)*

- Nas vigas, também devido ao intenso desgaste das armaduras com corrosão com perda de seção quase total, optou-se pela ancoragem de novas armaduras principais e estribos (12.5 mm e 5.0) em toda extensão das peças, com adesivo estrutural com furos de 10 e 5 cm de profundidade, com brocas de 13 mm e 6 mm, respectivamente; e aplicação de uma tela de zinco grampeada nas vigas de concreto, anteriormente ao hidrojateamento. Após o hidrojateamento de areia, será aplicada a pintura anti-corrosiva de zinco nas armaduras antigas.
- Visando o aumento de durabilidade das estruturas de concreto armado, resolveu-se aplicar também um aumento nas seções das vigas, com aplicação de concreto projetado com aditivos, com 5 cm de espessura, e de argamassa

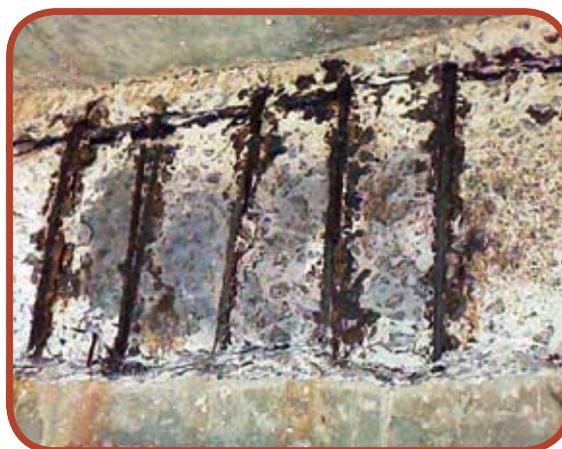
*Figura 4- Corrosão com perda de seção das armaduras de viga com indicação da presença de cloretos na estrutura (cor marrom, após a aspersão do nitrato de prata)*

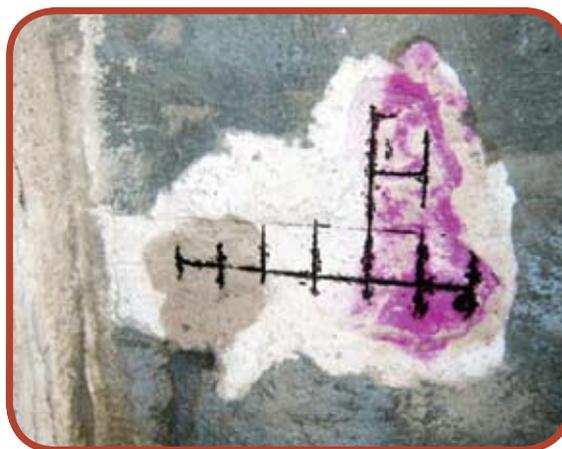
*Figura 6 - Ensaios de cloretos e carbonatação em laje com corrosão, com perda de seção das armaduras, evidenciando a presença de cloretos no concreto e a não penetração do gás carbônico*

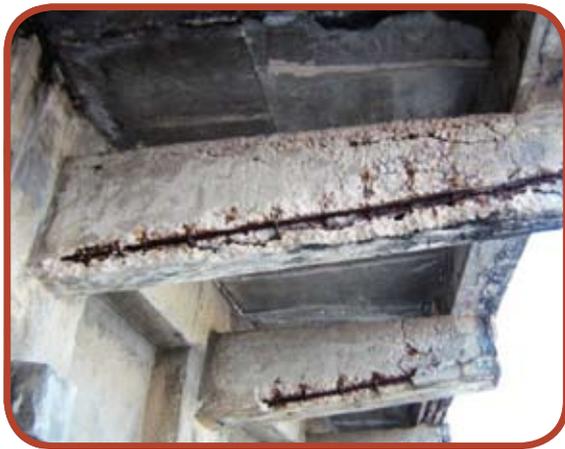
Figura 7 - Vigas em balanço com corrosão, com perda de seção das armaduras

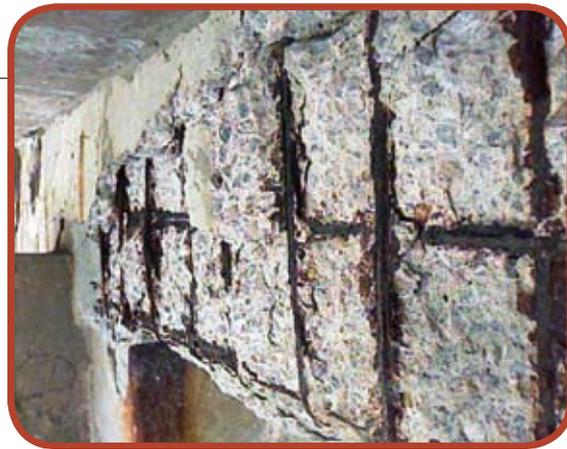
Figura 8 - Viga com corrosão, com perda de seção das armaduras

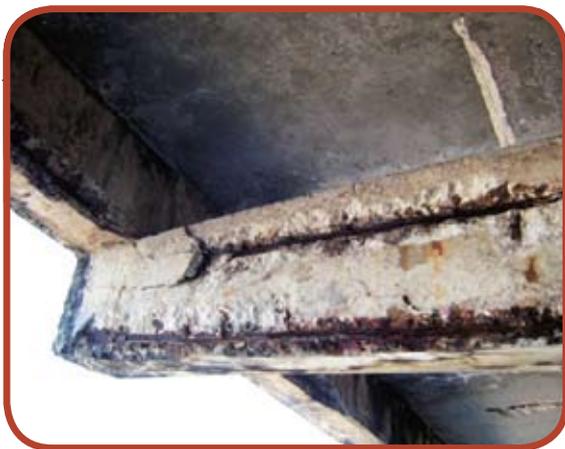
Figura 9 - Viga em balanço com corrosão, com perda de seção das armaduras

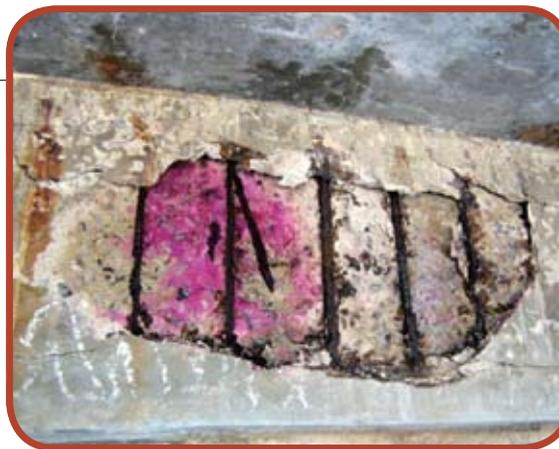
Figura 10 - Viga com corrosão, com perda de seção das armaduras

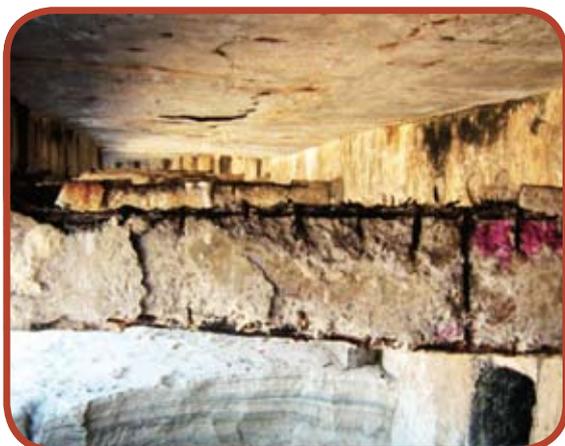
Figura 11 - Vigas em balanço com corrosão, com perda de seção das armaduras

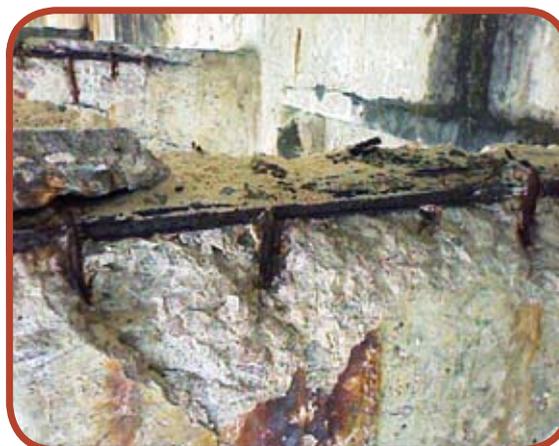
Figura 12 - Detalhe de viga em balanço com corrosão, com perda de seção das armaduras

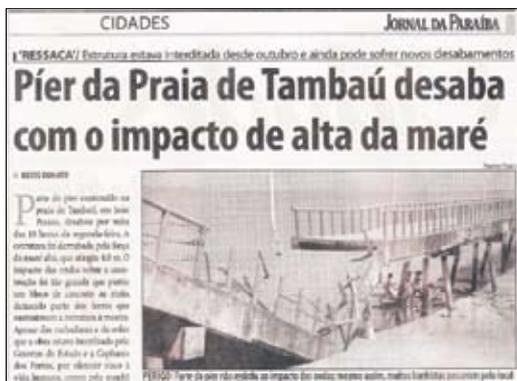
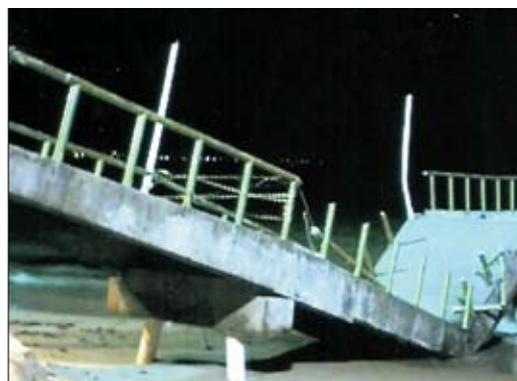
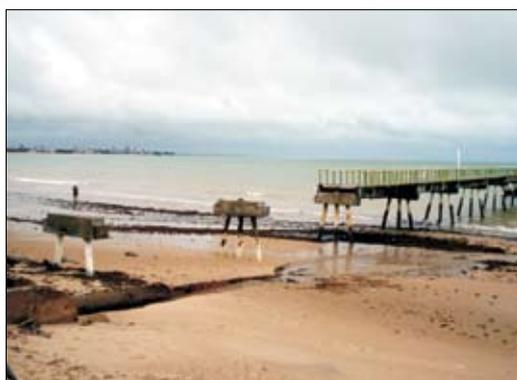
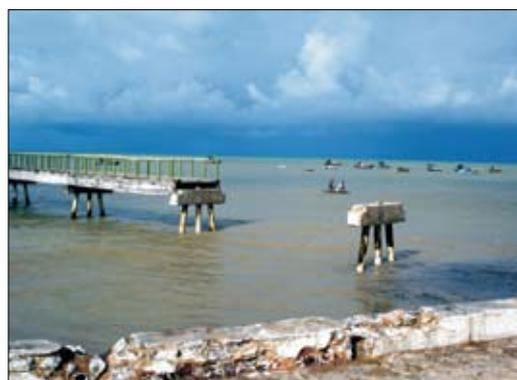
Foto 5 – Manchete de jornal sobre desabamento e fotos do píer após desabamento

longitudinais e bi-apoiadas de dois módulos da estrutura de concreto armado do píer de atracação Tambaú ruíram no meio do vão, devido ao avançado estado de corrosão de suas armaduras e deformações nas vigas. Deve-se ressaltar que essas estruturas ruíram num momento em que não havia pessoas sobre as suas lajes, num final de tarde de mar calmo e sereno. Assim, o único carregamento existente sobre a estrutura era o seu peso próprio, o que reforça a hipótese que a ruína ocorreu devido ao avançado estado de corrosão das armaduras de suas vigas. Na Foto 5 pode ser vista a manchete do Jornal local, o momento após rompimento da viga e como ficou a estrutura do píer.

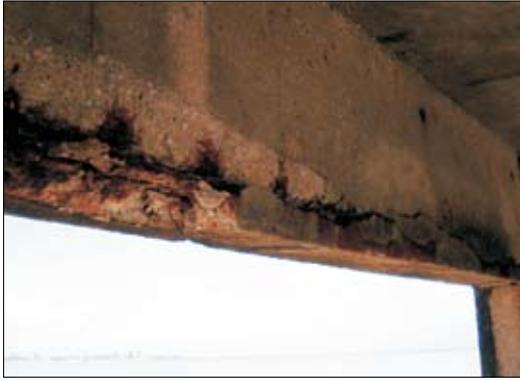
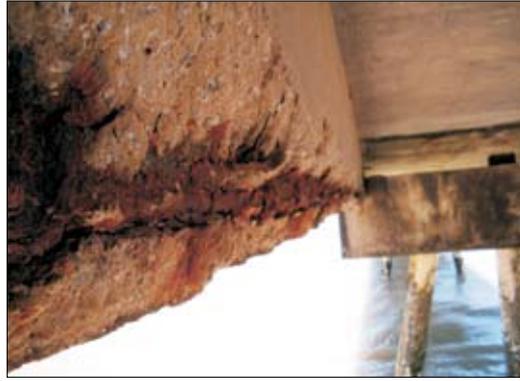
Foto 6 – Corrosão das vigas longarinas

fissuras e descolamento do concreto de cobertura no fundo e lateral das vigas, devido ao avançado estado de corrosão das armaduras. Pode-se verificar, claramente, em quase todos os vãos, nas faces externas das vigas, extensa fissura horizontal na região de ligação da laje com as vigas e também no fundo das vigas, apresentando também sinais de corrosão de armadura. O fundo das lajes de todos os módulos também apresentou fissuras e descolamento do concreto de cobertura das armaduras, denotando o avançado estado de corrosão de suas armaduras positivas. Como pode ser visto nas Fotos 6 e 7.

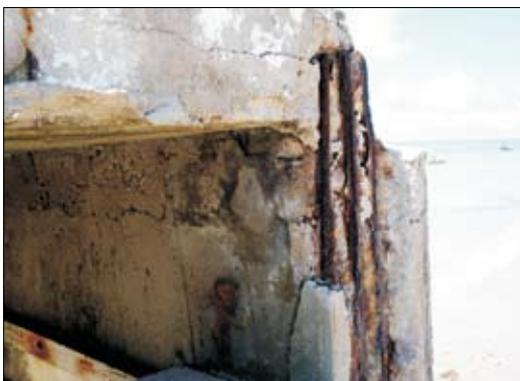
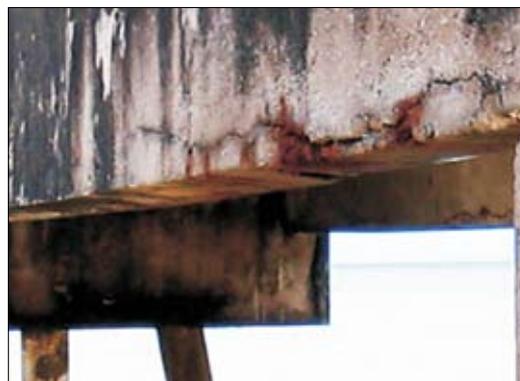
Foto 7 – Fissuras em vigas e laje

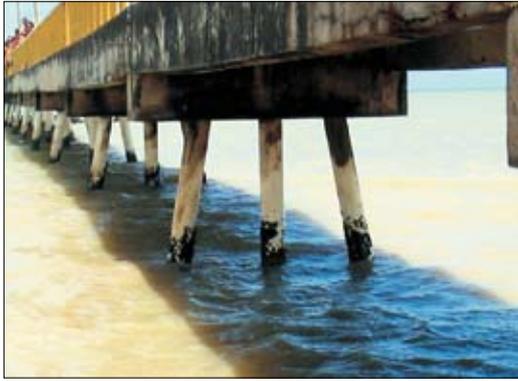
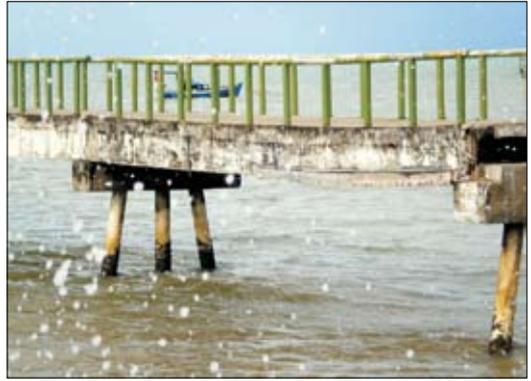
Foto 8 – Deformação nas vigas longarinas

para verificar se as mesmas apresentam inércia suficiente para um comportamento adequado quanto às deformações. Pode-se deduzir que essas deformações exageradas existentes nas vigas de 10,0 m de vão criaram fissuras no concreto, que aceleraram a penetração de agentes externos agressivos, contribuindo para a precoce corrosão das armaduras nessas regiões (Fotos 8 e 9).

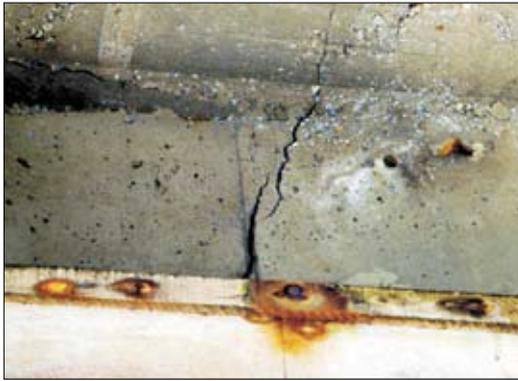
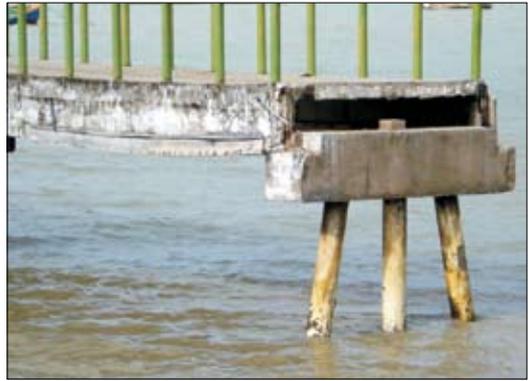
Foto 9 – Fissura interna por deformação e deformação da longarina

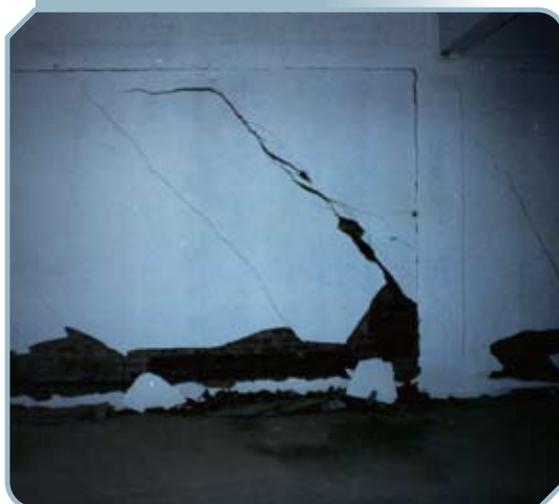
Figura 4 – Fissuras nas alvenarias (I)

provavelmente se deviam a recalques diferenciais nas fundações e que a construtora deveria efetuar o monitoramento das fissuras, para verificar se estavam ativas e se ocorreriam novas fissuras.

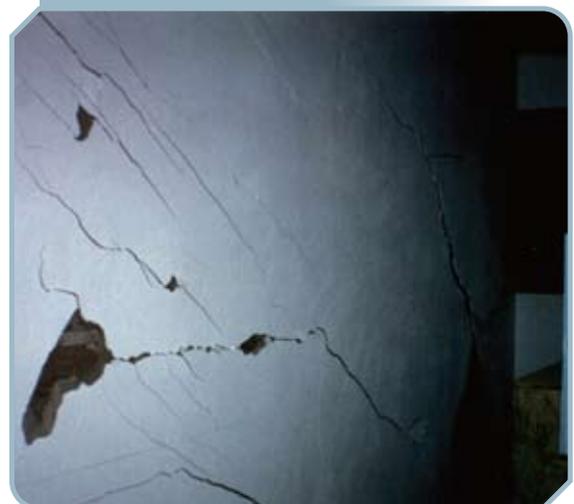
Figura 5 – Fissuras nas alvenarias (2)

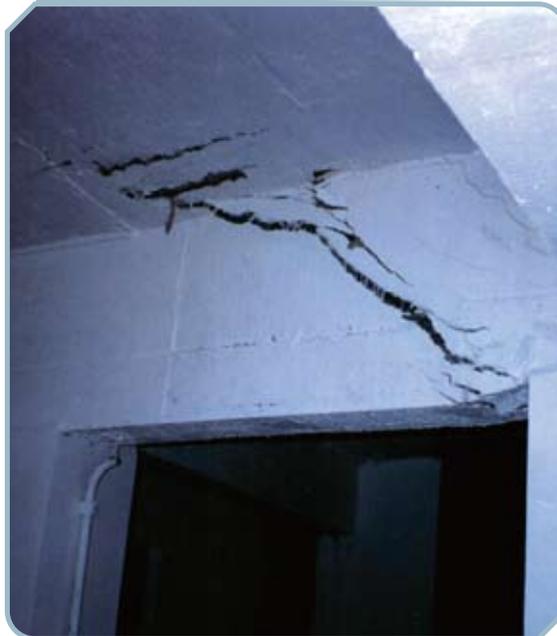
Figura 7 – Rachadura na viga VY4, no 2º dia

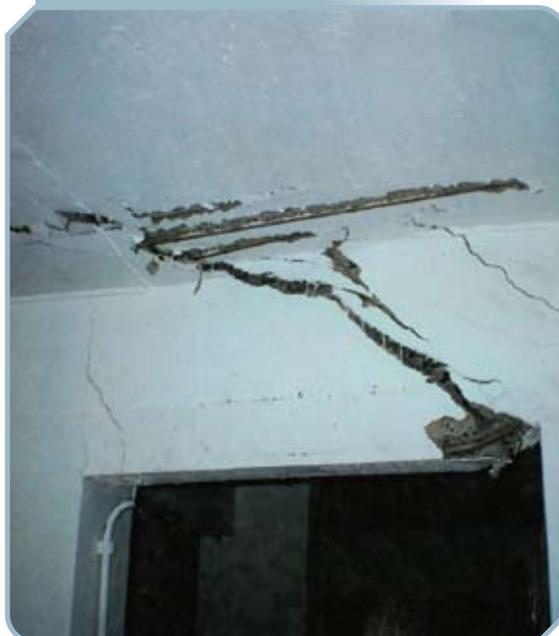
Figura 8 – Rachadura na viga VY4, no 3º dia, P27 à esquerda e P27A à direita

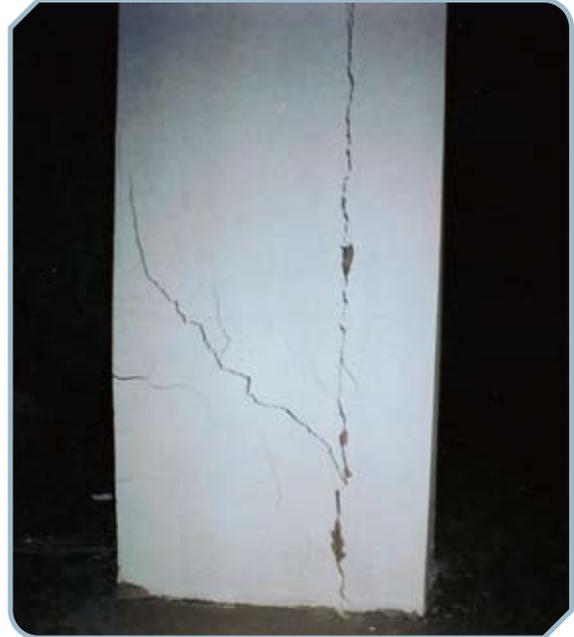
Figura 10 – Rachadura no pilar P19 no 2º dia

já se iniciaram os procedimentos de recuperação emergencial do mesmo, apresentava fissuras indicativas de ruptura pelos esforços combinados de compressão, flexão e torção, esta originada pela rotação
