## Inspeção extraordinária e monitoramento dinâmico de obra de arte especial em concreto protendido com dentes Gerber: estudo de caso da Ponte sobre o Estreito dos Mosquitos (BR-135/MA)

### RESUMO

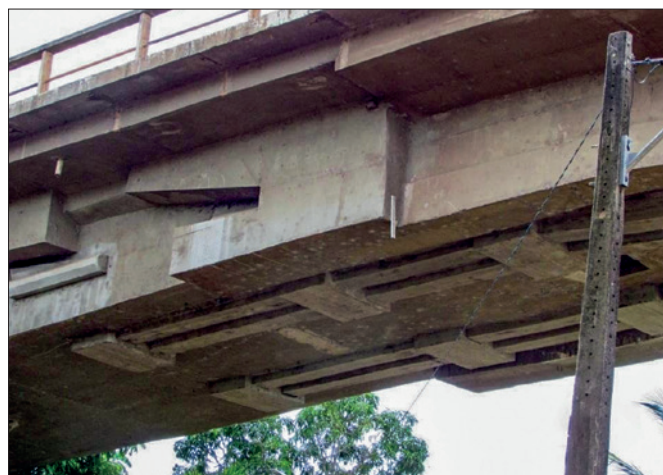
**FIGURA 2**  
VISTA DA PROTENSÃO POSITIVA EXTERNA ADICIONAL AOS DENTES GERBER

a protensão positiva externa adicionada aos dentes Gerber.

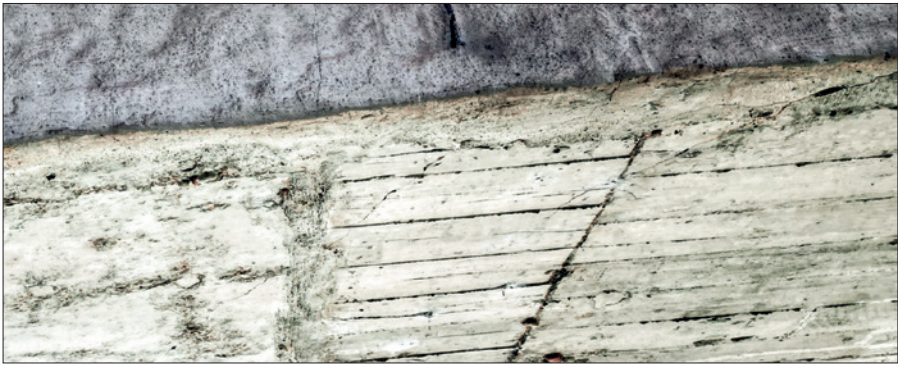
Os acréscimos de 21,6% no momento negativo e de 48,7% no positivo evidenciam que a estrutura, dimensionada para o TB-36, encontra-se em desvantagem

FIGURA 5  
FISSURAS DE ESTADO LIMITE ÚLTIMO NA MESA INFERIOR DA SEÇÃO CAIXÃO  
FONTE: AUTORES

Recomendaram-se a interdição parcial da OAE, com liberação apenas de veículos leves e dispositivo de restrição de altura para impedir a passagem de veículos pesados, além de ensaios de caracterização do concreto, ensaio termográfico na região dos dentes Gerber e monitoramento dinâmico periódico durante a interdição.

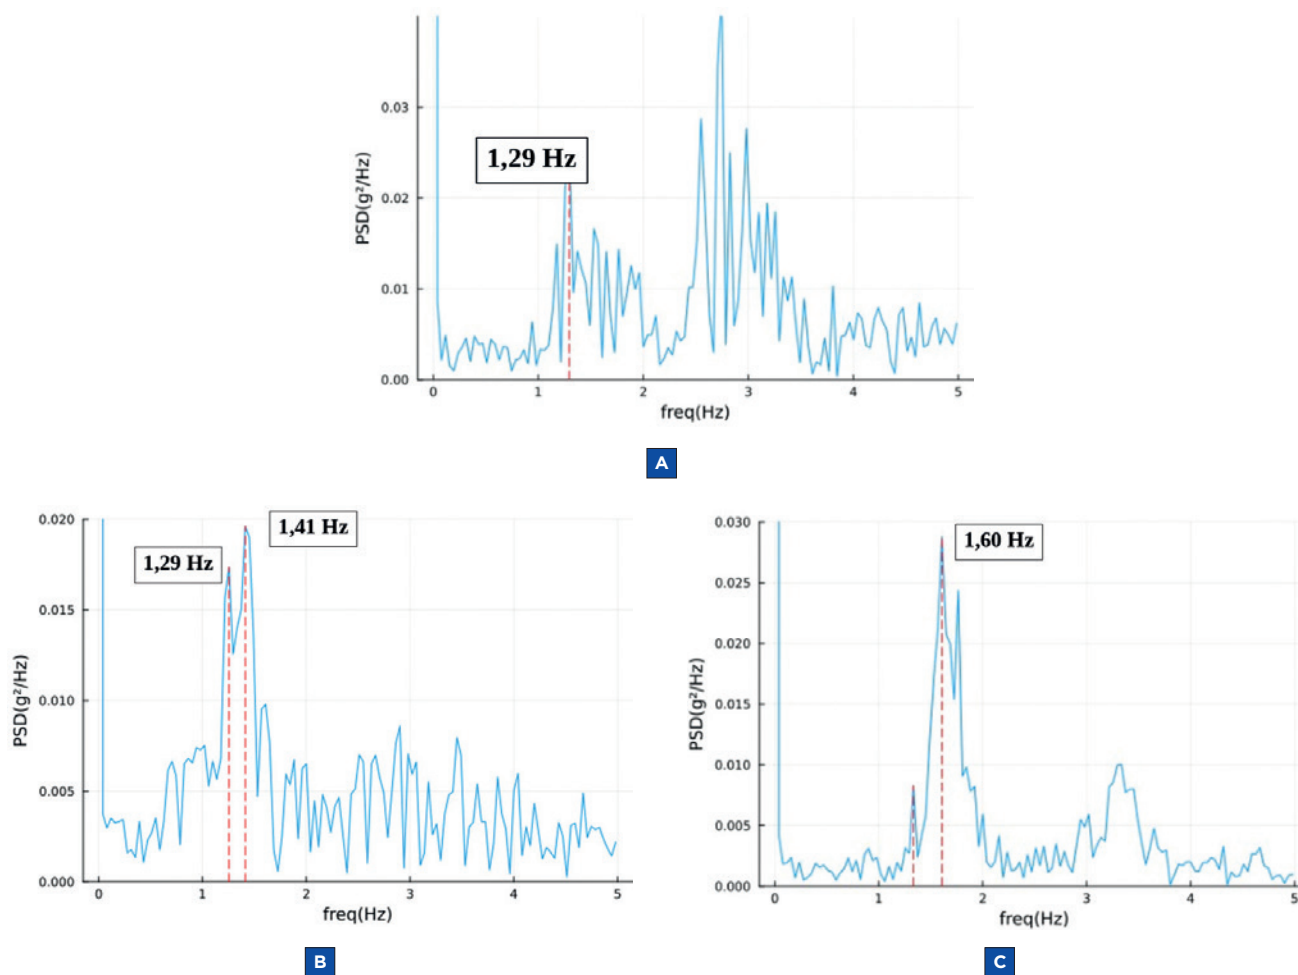
## FIGURA 7

As frequências experimentais, obtidas por FFT das acelerações medidas sob tráfego pesado, foram inferiores às numéricas, indicando perda de rigidez. Os espectros por trecho são mostrados na Figura 7; em cada um, o pico do primeiro modo de flexão vertical do trecho instrumentado foi identificado pela faixa de frequência esperada para o vão correspondente, e não pela amplitude máxima do espectro, dominada por componentes de excitação do tráfego. Nos painéis medidos sobre os dentes Gerber aparece também o pico de 1,29 Hz do vão

A perda de rigidez de 27,9% na região do antigo dente Gerber do lado São Luís é expressivamente elevada e coerente com as deformações e fissuras observadas naquele trecho. Chama atenção o contraste com o lado continente (7,1%), sujeito ao mesmo tráfego e à mesma geometria: a assimetria reproduz, no comportamento dinâmico, a assimetria já registrada na inspeção visual — desalinhamento das uniões e histórico de torção concentrados no lado São Luís. O registro temporal da

DENSIDADES ESPECTRAIS DE POTÊNCIA SOB TRÁFEGO PESADO, COM O PICO DO PRIMEIRO MODO DE FLEXÃO VERTICAL ASSINALADO: A) VÃO CENTRAL (1,29 Hz); B) DENTE GERBER, LADO SÃO LUÍS (1,41 Hz); C) DENTE GERBER, LADO CONTINENTE (1,60 Hz).

EM (B) REGISTRA-SE TAMBÉM O PICO DE 1,29 Hz DO MODO GLOBAL DO VÃO CENTRAL.

O AFASTAMENTO DO PICO DO VÃO LATERAL EM (B), 1,41 Hz FRENTE AO VALOR NUMÉRICO DE 1,66 Hz, É A EVIDÊNCIA DA PERDA DE RIGIDEZ LOCALIZADA

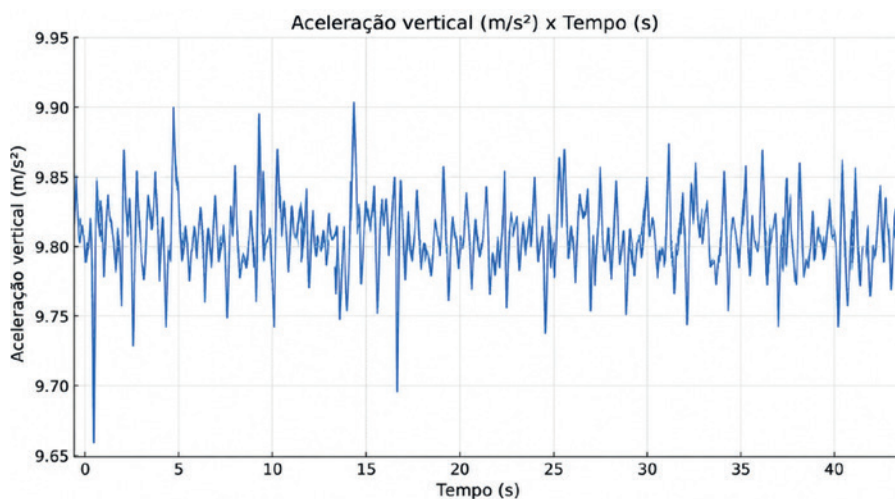
**FIGURA 8**

aceleração no vão central é apresentado na Figura 8. A série exibe componente contínua da ordem de  $9,81 \text{ m/s}^2$  sobreposta a oscilação de aproximadamente  $-0,15 \text{ m/s}^2$  a  $+0,09 \text{ m/s}^2$ . Como o canal de medição não foi calibrado nem compensado quanto à orientação do aparelho, o sinal é aqui empregado exclusivamente como fonte das frequências modais, e não como medida de amplitude de vibração.

SÉRIE TEMPORAL DA ACELERAÇÃO VERTICAL REGISTRADA NO VÃO CENTRAL SOB TRÁFEGO PESADO, BASE DO ESPECTRO DA FIGURA 7A QUE IDENTIFICOU O MODO DE FREQUÊNCIA 1,29 Hz
