Discussão sobre recomendações adicionais na ABNT NBR 6118:2023 para **projeto de estruturas de concreto em ambiente de severa agressividade (respingos de maré)**

JOSÉ DO PATROCÍNIO FIGUEIRÔA - PROF. - <https://orcid.org/0009-0008-7218-3500> (patrofigueiroa@gmail.com) – UFPE

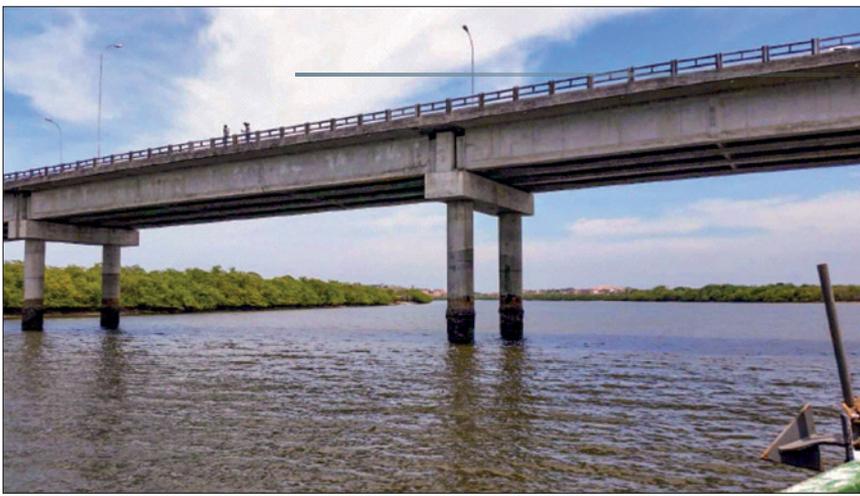
FOTO 1

VISTA GERAL DA OBRA

A Foto 1 mostra a boa qualidade do concreto da estrutura, em comparação com os tubulões no trecho de variação de maré.

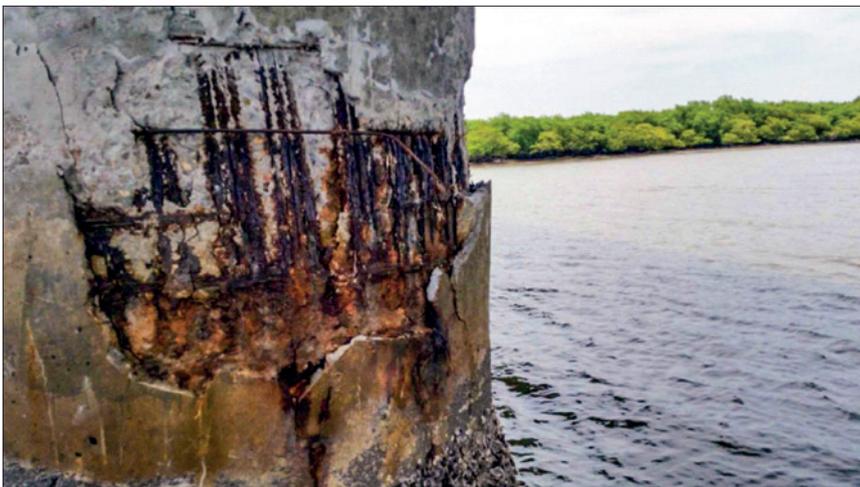
FOTO 2

DETALHE AMPLIADO MOSTRANDO DESPLACAMENTO E CORROSÃO ACENTUADA

A Foto 2 mostra o resultado do ataque severo de cloretos, no concreto dos tubulões no trecho de variação de maré.

Fica evidente que houve um ataque severo no trecho de variação da maré, com deslocamento do concreto do cobrimento e corrosão acentuada da armadura.

- ▶ O problema aconteceu em consequência de ataque severo por cloretos (alta concentração por conta da proximidade do mar), no trecho de variação de maré, que fica muito bem definido na superfície do tubulão.
- ▶ Mesmo aplicando os critérios da norma ABNT NBR 6118:2003, e, de acordo com GjØrv (2015), para esse tipo de situação o risco de redução da vida útil continua.
- ▶ A situação era gravíssima e era necessário adotar um planejamento urgente e emergencial, com encamisamento dos tubulões.

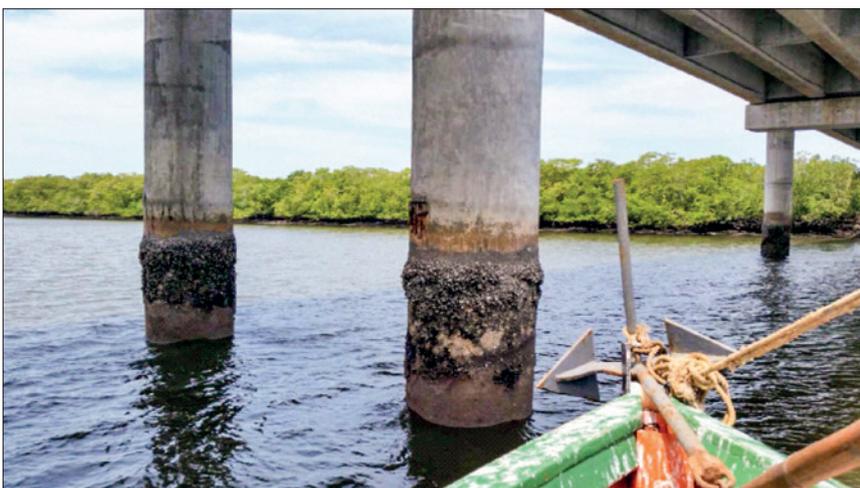
FOTO 3

AMOSTRA DO TRECHO AFETADO (ZONA DE VARIAÇÃO DE MARÉ)

A Foto 3 mostra o trecho de variação de maré bem definido.

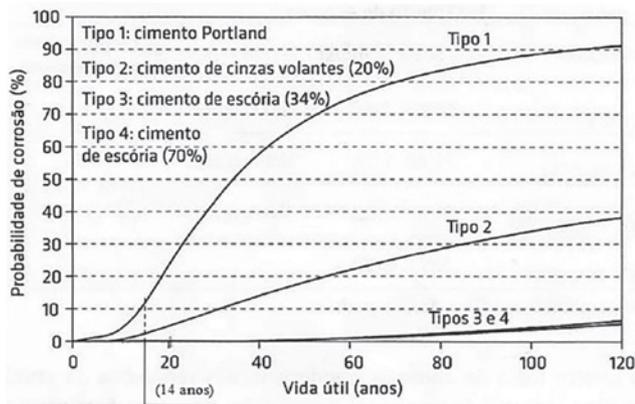
FIGURA 11

EFEITO DO TIPO DO CIMENTO NA PROBABILIDADE DE CORROSÃO (20° C)

Teríamos: vida útil de 14 anos para cimento Tipo 1 (Figura 11).

Ou seja, a vida útil (média) seria, aproximadamente, 9 anos (para cobrimento de 70 mm).

Para 50 mm de cobrimento seria menor ainda, o que parece estar coerente com a situação do Estudo de Caso. (Execução dos tubulões 2003 - problema apresentado em 2017, podendo ter começado bem antes).

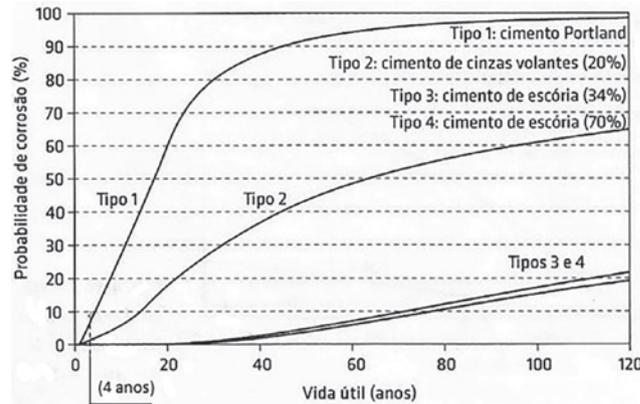
FIGURA 12

EFEITO DO TIPO DO CIMENTO NA PROBABILIDADE DE CORROSÃO (30° C)

No caso da Figura 12, teríamos: vida útil 4 anos.
