# Casa de Vidro de Lina Bo Bardi: avaliação da estrutura

RICARDO COUCEIRO BENTO – PROFESSOR DOUTOR

JOÃO ADRIANO ROSSIGNOLO – PROFESSOR DOUTOR

ESTE ARTIGO REFERE-SE AO ITEM DO PROJETO CUJA EQUIPE DE TRABALHO EFETUOU A VERIFICAÇÃO DOS COMPONENTES ESTRUTURAIS QUANTO À CAPACIDADE RESISTENTE DO PONTO DE VISTA DE SEGURANÇA E DURABILIDADE, EM CONSEQUÊNCIA DA ALTERAÇÃO DE USO DURANTE A VIDA ÚTIL DA EDIFICAÇÃO, ORIGINALMENTE PROJETADA COMO RESIDENCIAL PARA ATUALMENTE SER UM ESPAÇO DE VISITAÇÃO PÚBLICA.

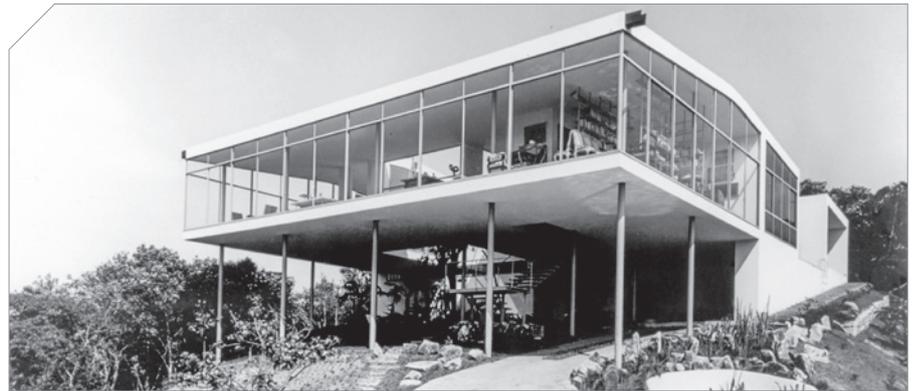
Fonte: Instituto Moreira Salles

A Casa de Vidro, como é hoje conhecida a sede do Instituto Bardi, em São Paulo, é um ícone da Arquitetura Moderna. O edifício serviu, por quatro décadas, como residência do casal formado pela arquiteta Lina Bo Bardi (1914-1992) e pelo crítico, comerciante de arte e diretor do Museu de Arte de São Paulo – Masp, Pietro Maria Bardi (1900-1999), italianos de origem e naturalizados brasileiros. Com projeto iniciado em 1949 e construção finalizada em 1952, a casa reflete ideais formais, técnicos e de vida propalados pela Arquitetura Moderna. Uma foto da fachada na época está ilustrada na figura 1.

Figura 1 – Foto da fachada da Casa de Vidro em meados de 1952

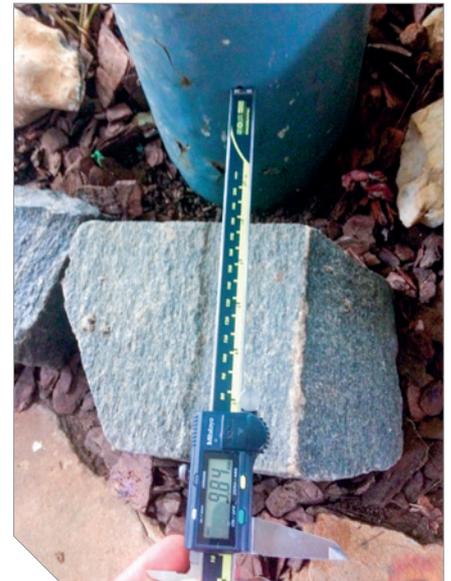
**Figura 2 – Medição da espessura do tubo de aço**

Foi efetuada a medição das dimensões das peças estruturais acessíveis e mais importantes. A figura 2 ilustra a medição no furo efetuado em uma coluna cilíndrica para a verificação da espessura do tubo de aço *Mannesman* e da existência de concreto em seu interior. Foi também executada prospecção por ultrassonografia pela Prof.<sup>a</sup> Dr<sup>a</sup> Raquel Gonçalves (UNICAMP), para a confirmação da existência do concreto dentro do tubo de metal (figura 3). Ainda quanto às sapatas dos pilares em tubos de aço cilíndricos, foi feita uma amostragem com a abertura de cavas para a verificação da profundidade das mesmas (figura 4). Quanto à espessura das lajes do pavimento superior, por meio de medição pelas

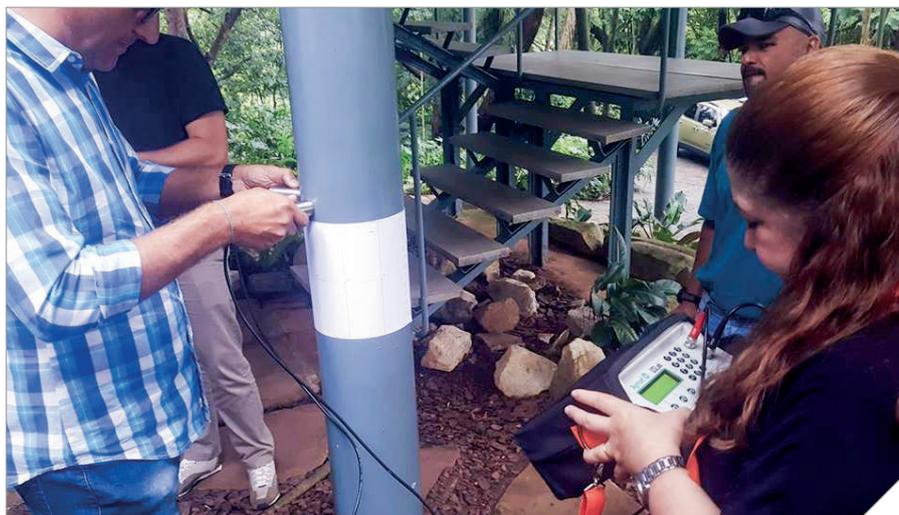
**Figura 3 – Execução de ultrassonografia nos pilares**  
Fonte: Autor

Não foi considerado em nenhum caso, para a análise dos pilares mistos aço-concreto tubulares, a contribuição de armadura interna, apenas o preenchimento de concreto. A existência de armaduras na massa de concreto não foi encontrada nos detalhes dos projetos (apenas nos

detalhes dos arranques das fundações) e não foi detectada por meio dos ensaios de ultrassonografia executados. Consequentemente, dada a incerteza, optou-se pela não consideração da sua existência nas análises.

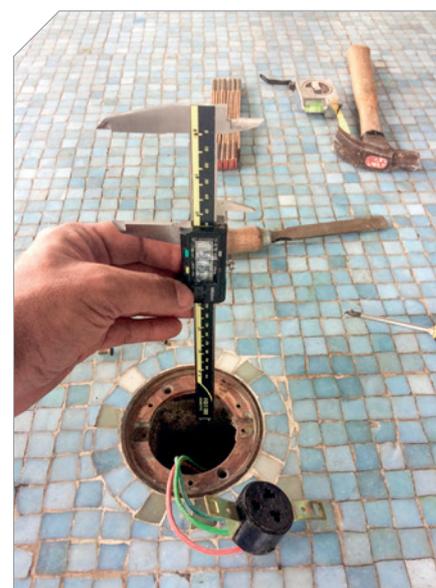
**Figura 5 – Verificação da espessura da laje pela tomada do 1º pavimento**  
Fonte: Autor

tomadas do piso do 1º pavimento foi confirmada a espessura de projeto, conforme figura 5.

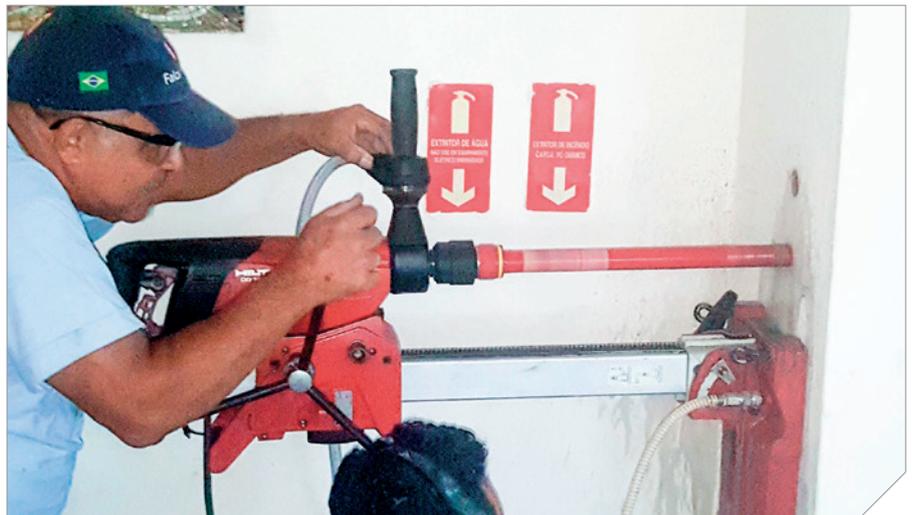
Figura 6 – Extração de minitestemunhos  
Fonte: Autor

Devido à importância na preservação estética e objetivando uma investigação com um mínimo de intervenção, foi executada a extração de testemunhos com o diâmetro de 27mm, chamados minitestemunhos, em substituição aos testemunhos usuais de diâmetros de 100mm ou 75mm. A utilização dos resultados dos minitestemunhos na avaliação da resistência à compressão do con-

creto em estruturas acabadas foi adotada com base em correlações estatísticas, em consonância com os estudos de VIEIRA FILHO (2007). Uma imagem da extração de um minitestemunho pode ser verificada na figura 6.

O resultado obtido foi a resistência do concreto de 32,92 MPa. Posteriormente foi adotado um dos valores de classe concreto estabelecidos pela ABNT NBR 8953:2015, sendo admitida a classe do concreto de 30 MPa para a avaliação.

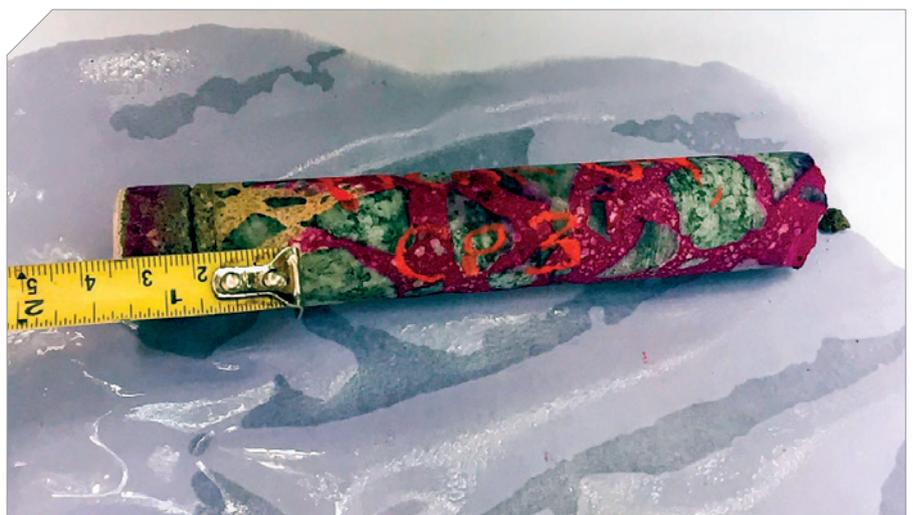
Figura 7 – Ensaio para verificação da profundidade de carbonatação  
Fonte: Autor

Foi complementarmente efetuado o ensaio para verificação da profundidade de carbonatação na estrutura de concreto. Uma imagem do ensaio no minitestemunho extraído, com o uso do indicador de fenolftaleína pode ser verificado na figura 7.

O cobrimento da estrutura é de 20mm e o revestimento de 15mm, ambos confirmados *in loco*. A profundidade de carbonatação encontrada tem um valor máximo de 10mm. Diante dos resultados obtidos, conclui-se que a camada passivadora das barras encontra-se preservada.

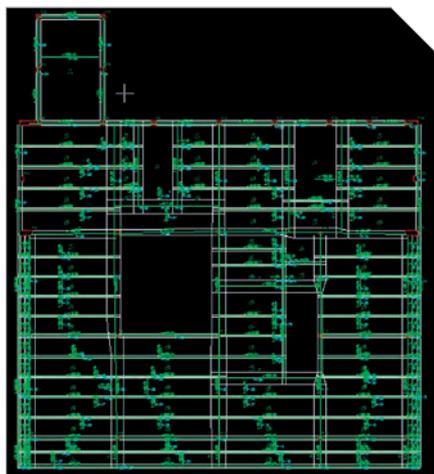
**Figura 8 – Modelagem do pavimento superior e projeto original**

Na análise estrutural, foi necessária a consideração do uso atual da edificação, não mais como originalmente concebida como uma residência, mas com o uso atual que foi classificado como um pequeno museu ou uma galeria de arte na consideração das sobrecargas acidentais.

Pode ser verificada, na figura 8, a modelagem atual deste pavimento.

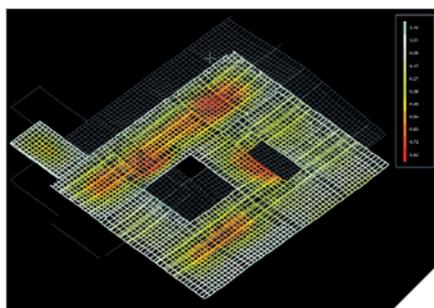
**Figura 9 – Imagem dos resultados de grelha não linear do pavimento superior**

imagem da análise de grelha não linear do pavimento superior e, na figura 10, uma imagem 3D de uma das modelagens estruturais testadas e avaliadas.

A estrutura dos pavimentos foi modelada com as dimensões do projeto original e as deformações foram avaliadas por meio do processo de grelha não linear. Quanto às deformações da

estrutura, elas se encontram dentro dos parâmetros de norma, tanto para a laje como as vigas, demonstrando-se adequado ao uso pretendido.

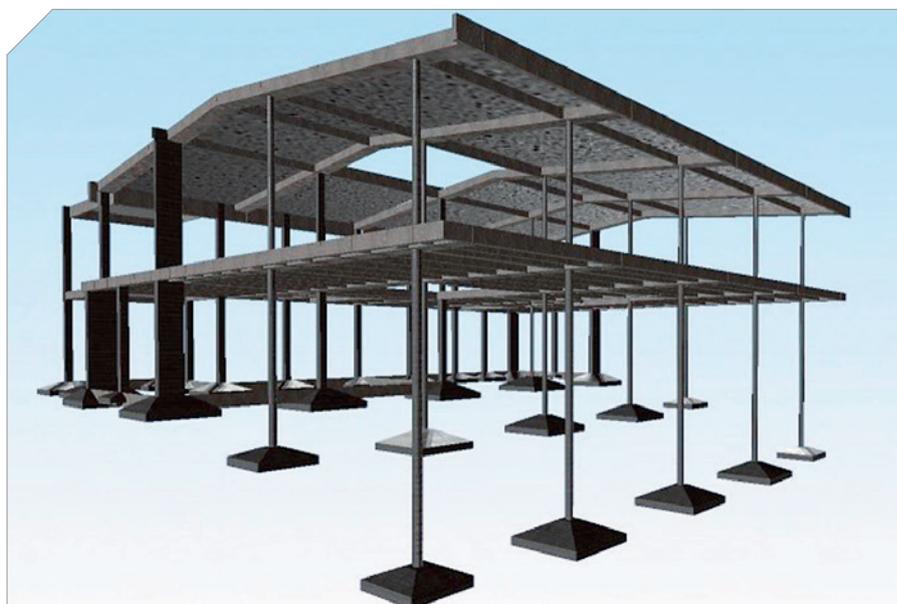
**Figura 10 – Imagem 3D de uma das modelagens estruturais testadas e avaliadas**

O parâmetro de estabilidade global obtido foi de um valor alfa de 0,65 (valor de referência 0,6). Os deslocamentos horizontais resultaram em um valor máximo de 0,27cm no topo do edifício (valor de referência de 0,56cm) e um deslocamento entre pisos de 0,15cm (valor de referência de 0,37cm). Os deslocamentos encontram-se dentro de limites considerados aceitáveis.

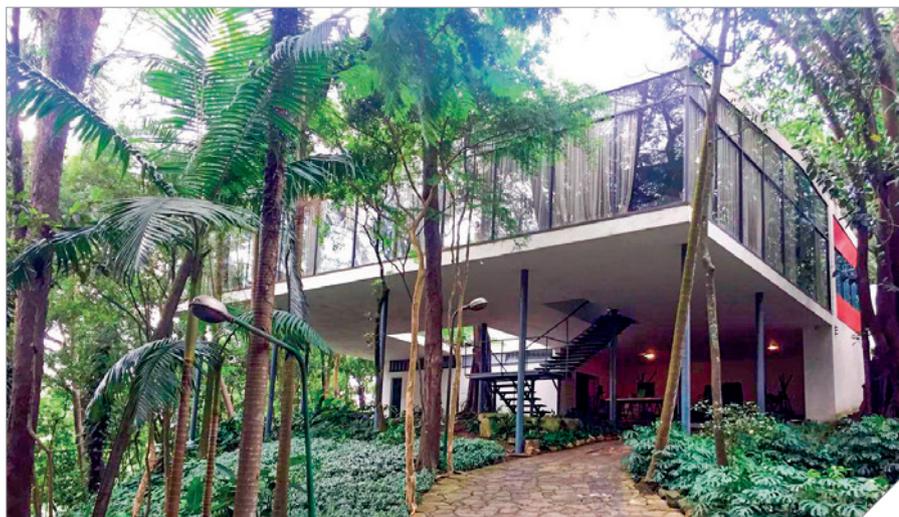
**Figura II – Fachada da Casa de Vidro atualmente**  
Fonte: Autor
