INSPEÇÃO E MANUTENÇÃO

PROCEDIMENTOS, NORMAS E ESTUDOS PARA INSPEÇÃO, DIAGNÓSTICO E REFORÇO DE ESTRUTURAS DE CONCRETO

IBRACON
Instituto Brasileiro de Concreto

91

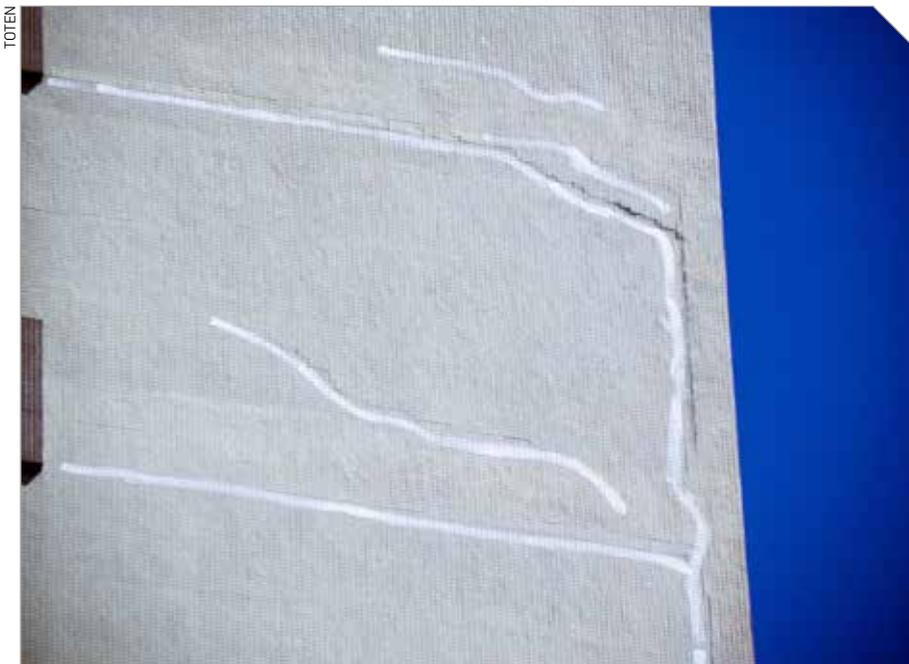
Fissuras típicas de falhas nas regiões de amarração das alvenarias aos pilares e às vigas

As fissuras verticais ocorrem na região de amarração das alvenarias aos pilares e as horizontais, na região de fixação das alvenarias às vigas de periferia das fachadas

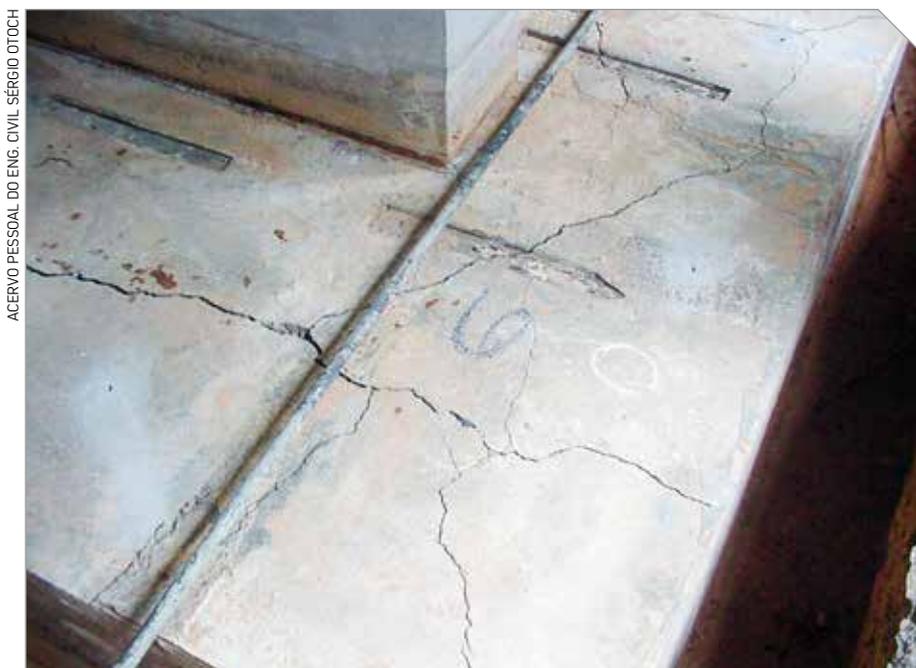
Topo de bloco de fundação com fissuras devidas à RAA

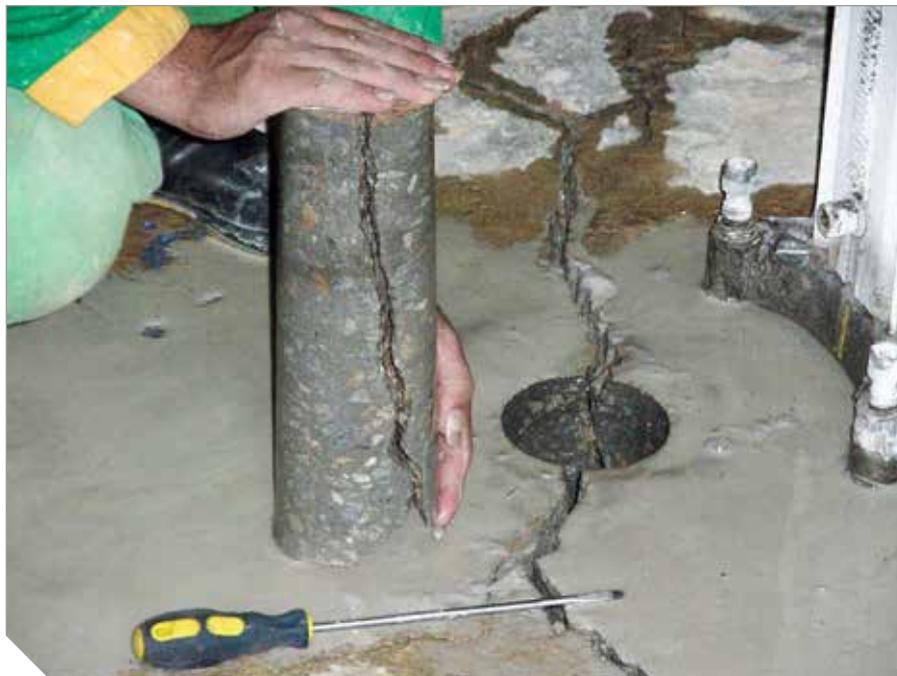
Detalhe do testemunho extraído de fundação com fissuras

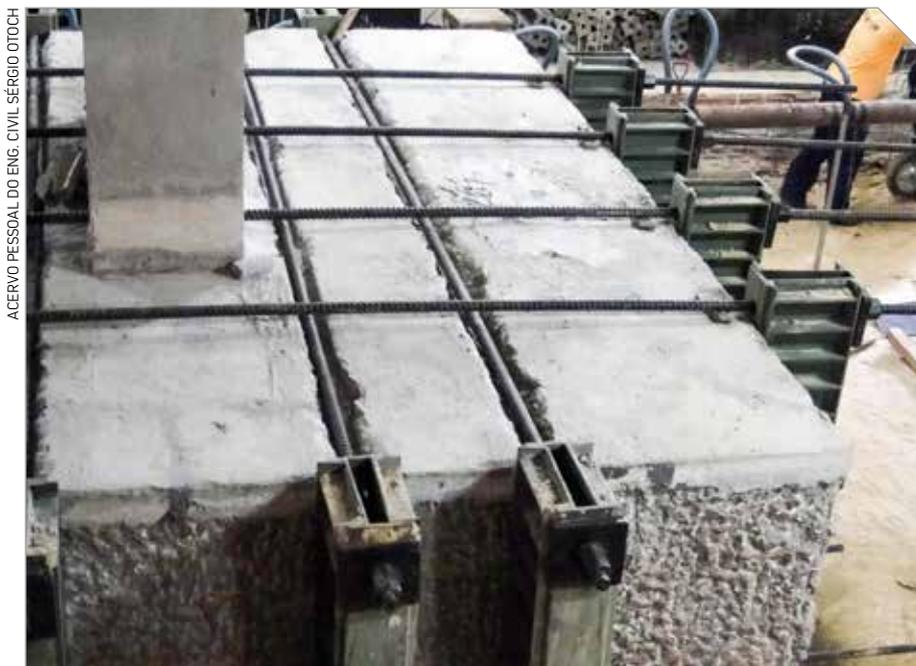
Detalhe das barras Dywidag para recuperação dos blocos de fundação afetados por RAA

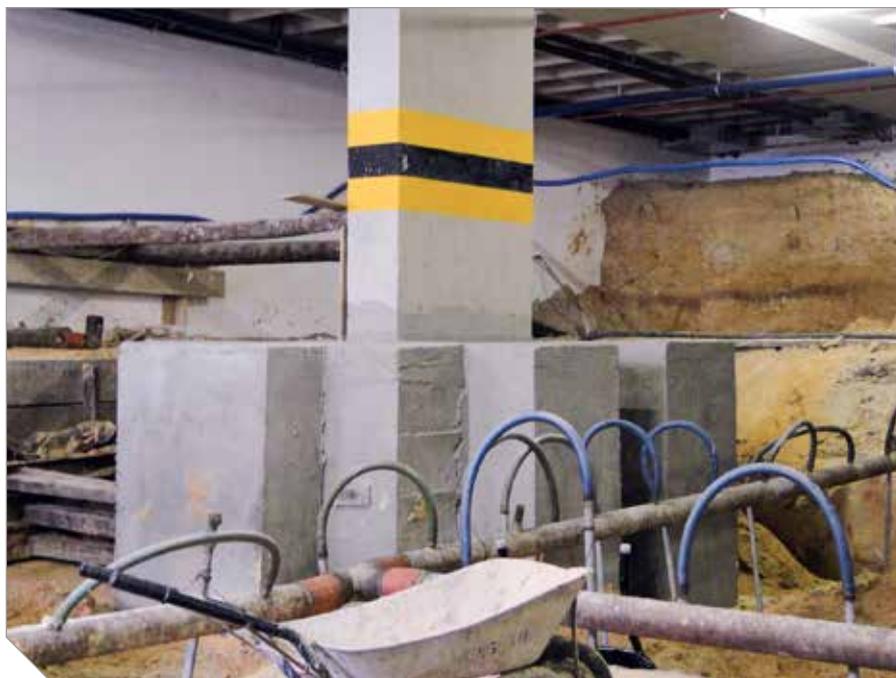
Bloco de fundação reforçado, após seu envelopamento com concreto e pintura impermeabilizante

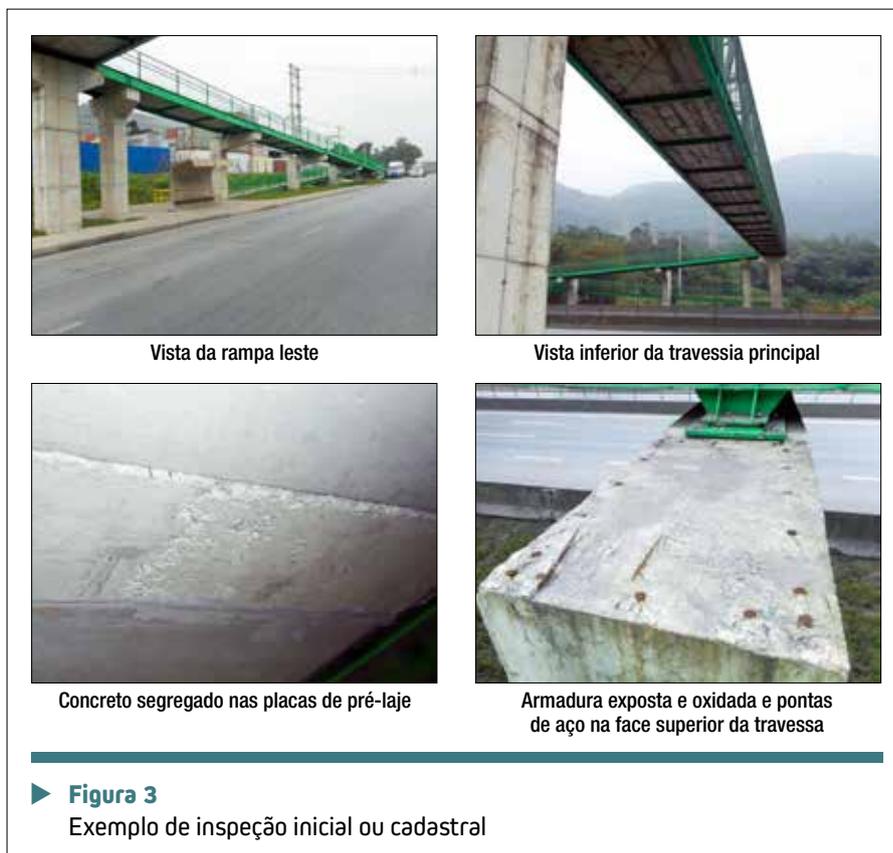
▶ **Figura 3**
Exemplo de inspeção inicial ou cadastral

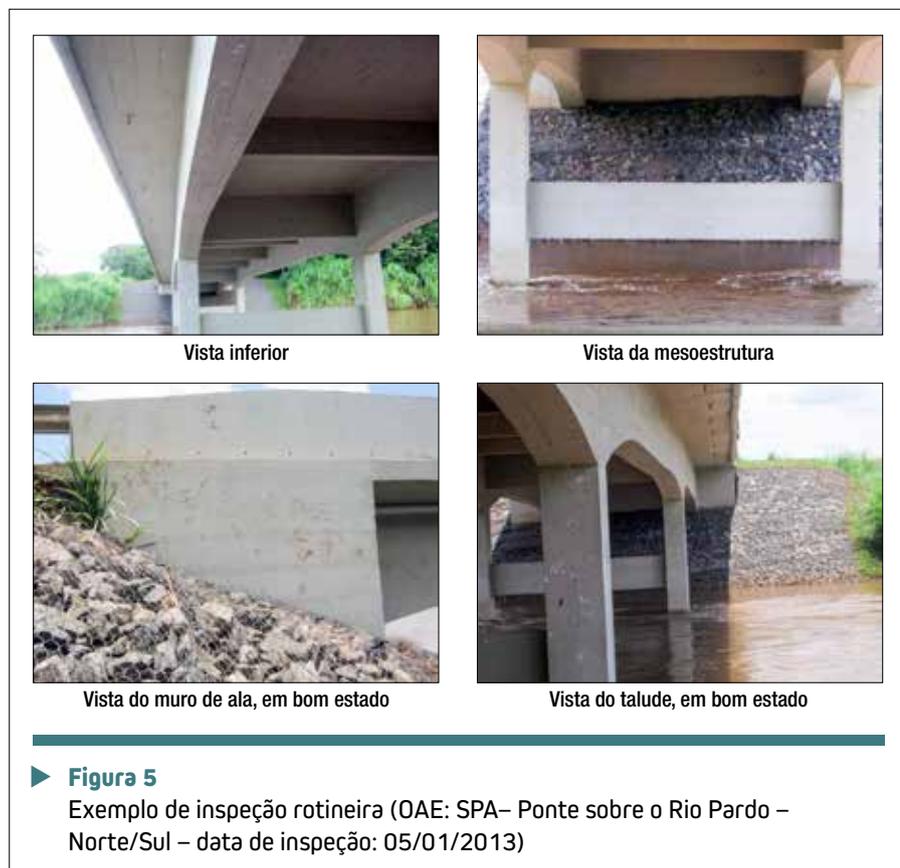
▶ **Figura 5**
Exemplo de inspeção rotineira (OAE: SPA- Ponte sobre o Rio Pardo – Norte/Sul – data de inspeção: 05/01/2013)

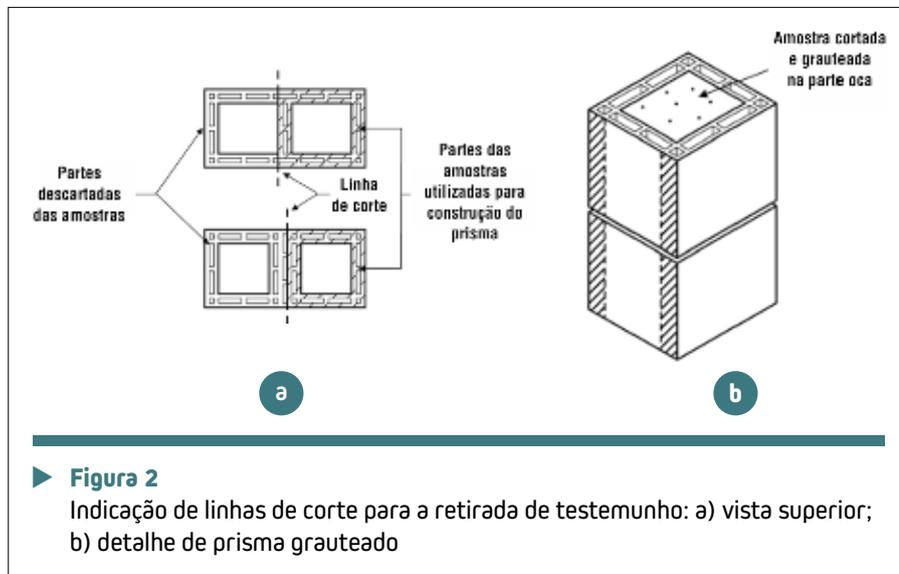
► **Figura 2**
Indicação de linhas de corte para a retirada de testemunho: a) vista superior; b) detalhe de prisma grauteado

Esquema de corte para a retirada do testemunho: a) retirada de prisma ocioso; b) retirada de prisma grauteado

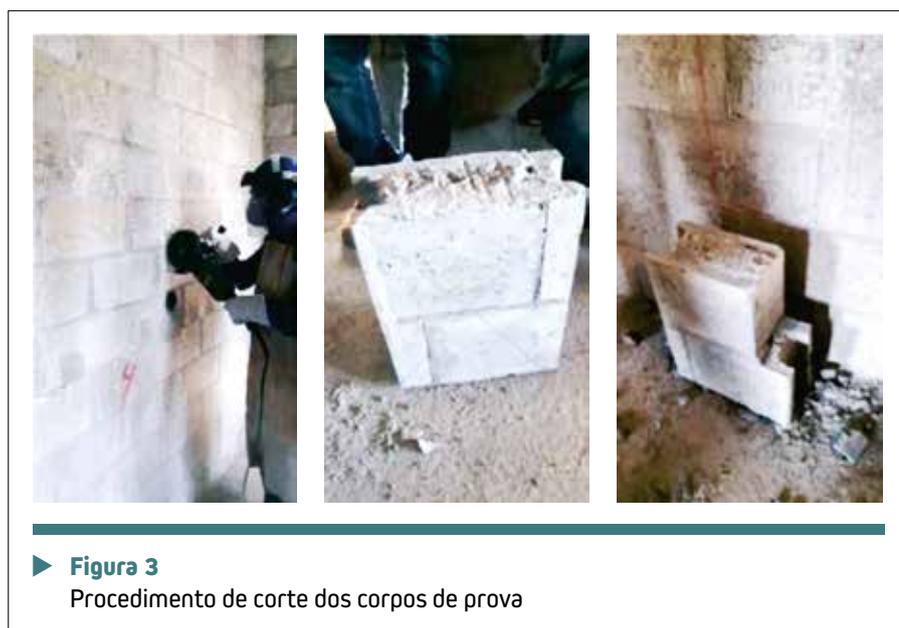
► **Figura 3**
Procedimento de corte dos corpos de prova

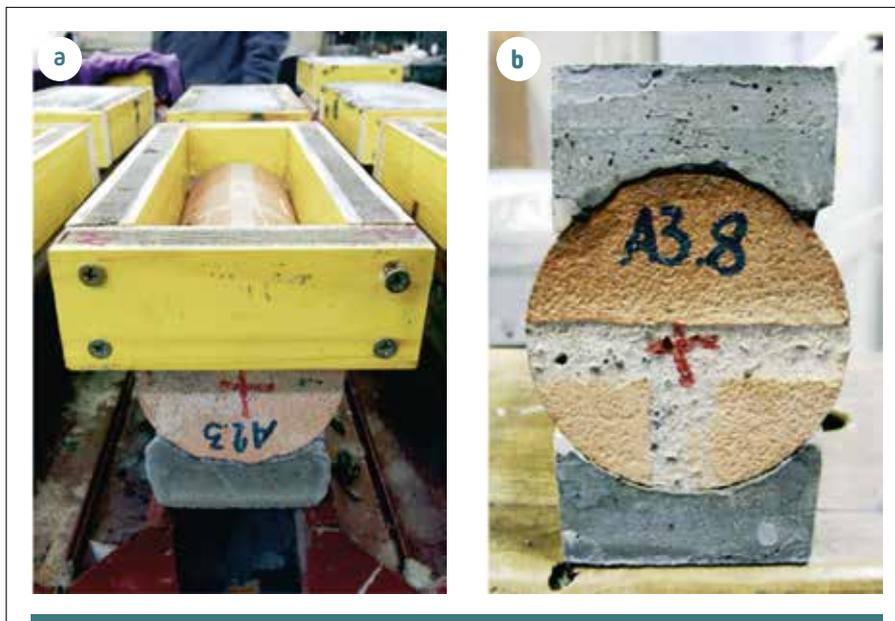
► **Figura 7**
Corpo de prova cilíndrico extraído de parede estrutural (Sassoni et al, 2014)

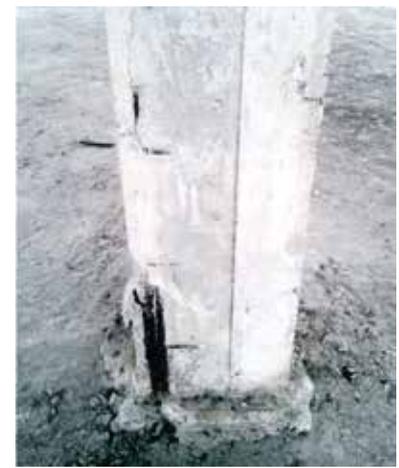
► **Figura 2.2.3**
Fissuração por corrosão em pilar do pavimento superior (O autor, 2016)

A grande quantidade de agregado gráúdo em relação à argamassa do concreto utilizado no pavimento inferior da obra é notável em diversos pontos. Esse baixo teor de argamassa, aliado ao mal adensamento do concreto no momento da concretagem e ao baixo cobrimento, impede que o concreto preencha toda a face do elemento. Desta forma, os sinais de corrosão do aço da estrutura são visíveis por toda edificação, já em forma de fissuração e até deslocamento, expondo a armadura conforme demonstrado na Figura 2.2.3.

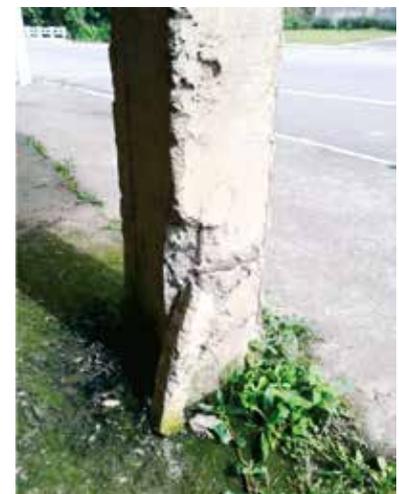
► **Figura 2.2.4**
Deslocamento e desagregação em pé de pilares (O autor, 2016)

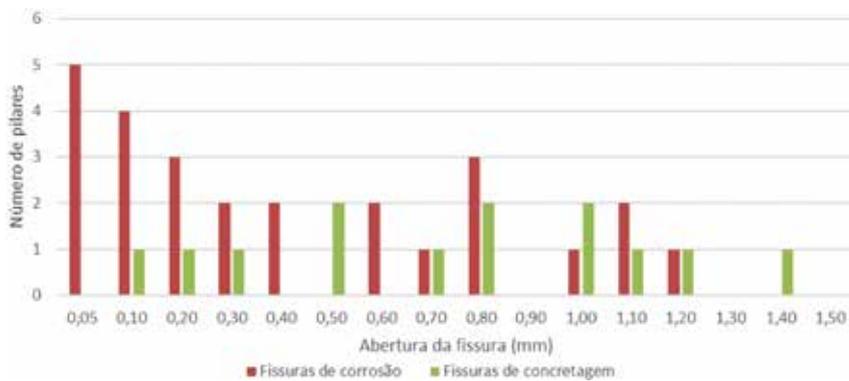
► **Figura 2.2.5**
Número de pilares fissurados por dimensão (O autor (2016))

tura transversal, demonstrada na Figura 2.2.5. Mais da metade dos pilares da obra apresentaram fissuras originadas pela corrosão, identificadas pelas barras em vermelho, das quais 38% já possui abertura máxima maior do que 0,5 mm, indicando um nível de corrosão elevado e o início do deslocamento.

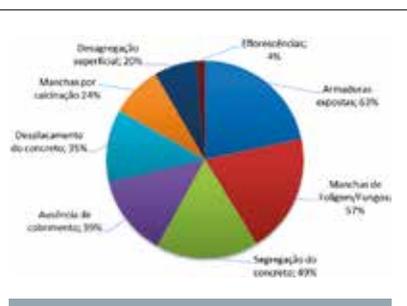
► **Figura 2.2.6**
Tipos de manifestações em relação ao total de pilares da obra (O autor, 2016)

Quanto às manifestações mais comuns aos elementos da obra, o número de pilares que apresentam a mesma manifestação em relação ao número total de pilares é demonstrado na figura 2.2.6.

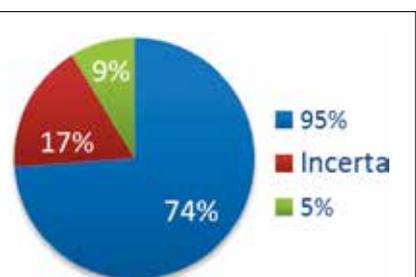
► **Figura 2.3.1**
Probabilidade de corrosão da armadura (O autor, 2016)

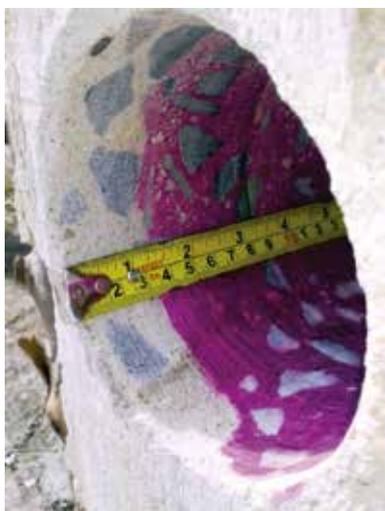
► **Figura 2.6.1**
Profundidade de carbonatação no pilar 21 (O autor, 2016)

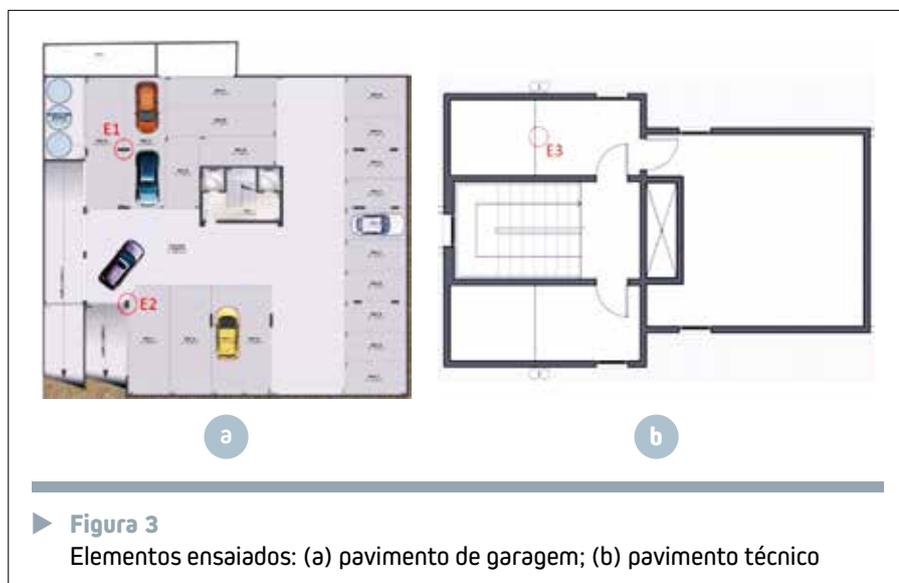
► **Figura 3**
Elementos ensaiados: (a) pavimento de garagem; (b) pavimento técnico

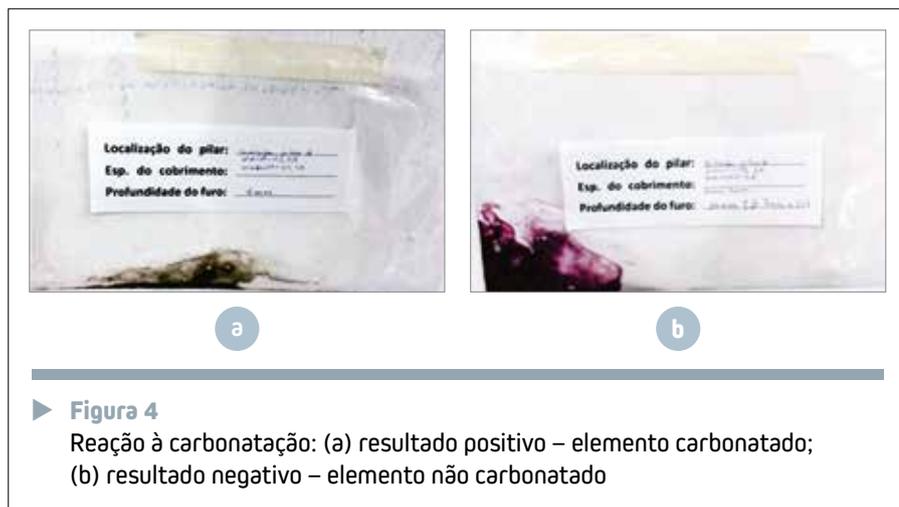
► **Figura 4**
Reação à carbonatação: (a) resultado positivo – elemento carbonatado; (b) resultado negativo – elemento não carbonatado

- b) Aspersão de solução à base de fenolftaleína, álcool etílico e água deionizada (solução de 1%, 49% e 50%, respectivamente) no pó de concreto captado; em contato com o material, a solução indica a existência de CO₂ na estrutura ao reagir com partículas de pH alcalino, sendo que, quando não há presença de CO₂, a mistura responde tornando-se colorida, na tonalidade rosada (PERIM, 2013);
- c) Conferência do resultado: obtendo reação positiva à carbonatação, fez-se novo furo de maior profundidade no elemento e o processo

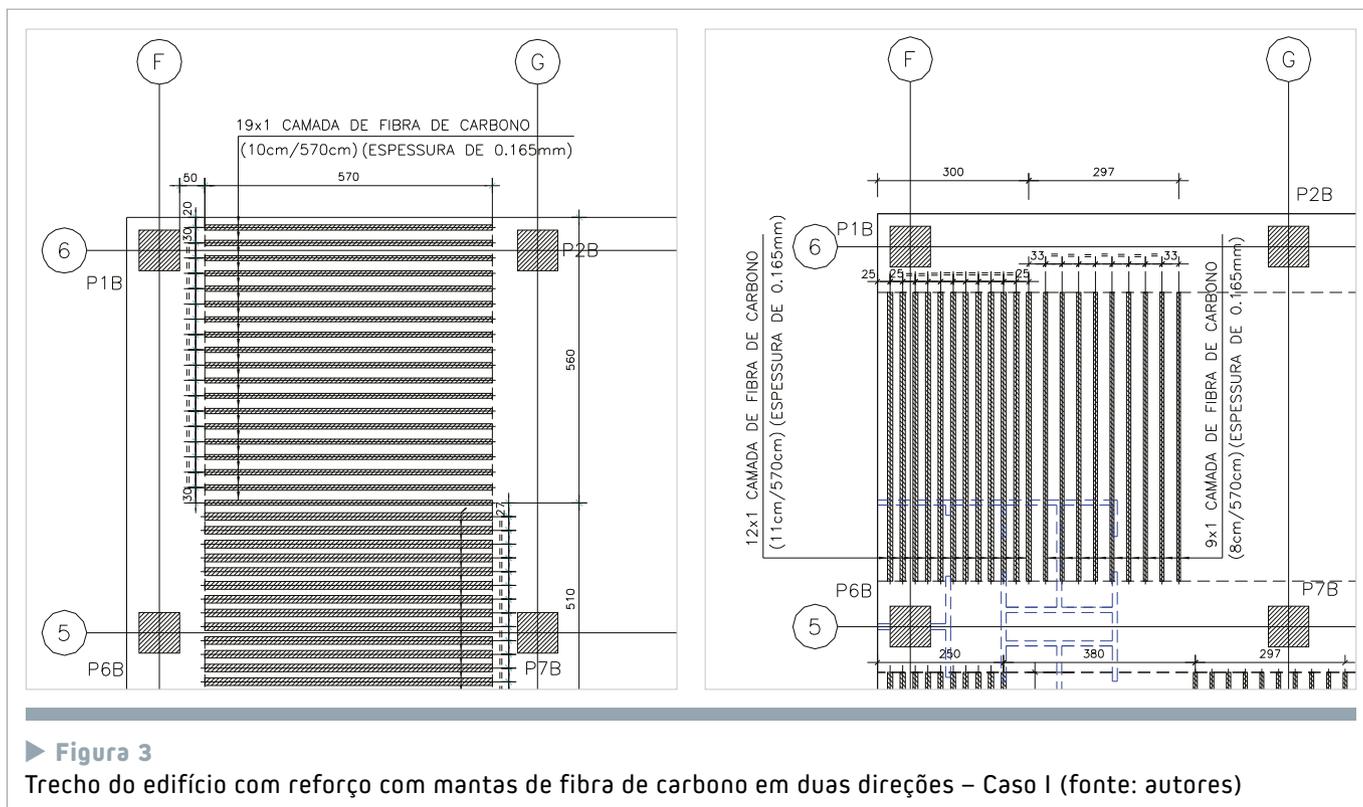
► **Figura 3**
Trecho do edifício com reforço com mantas de fibra de carbono em duas direções – Caso I (fonte: autores)

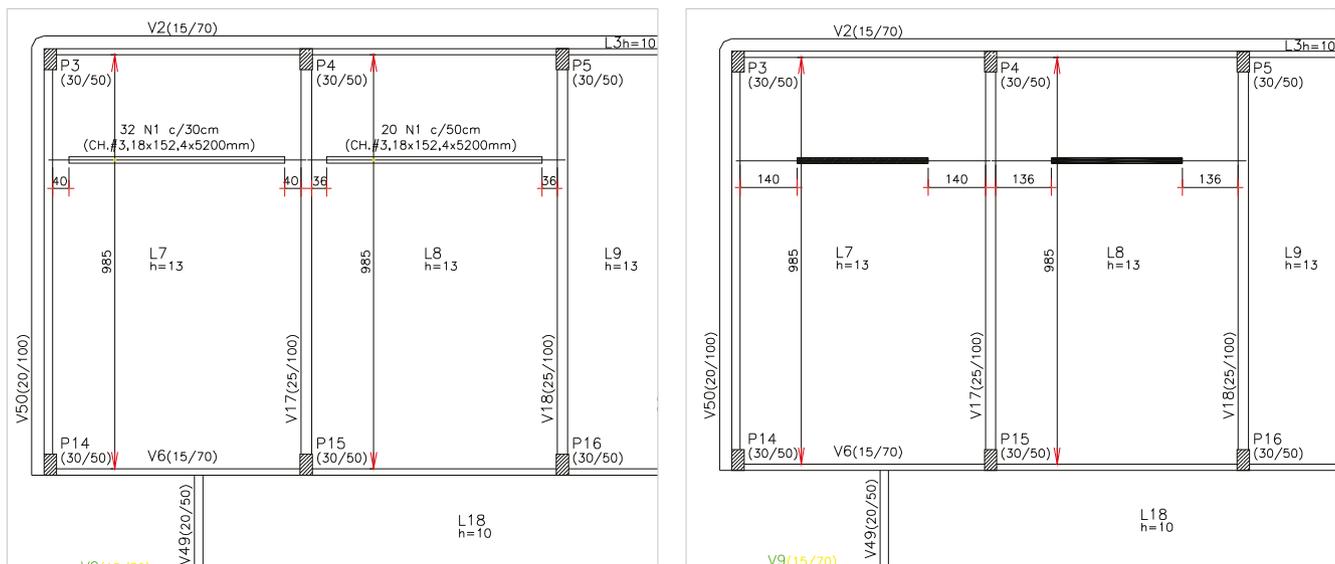
► **Figura 9**
Reforço com chapas metálicas (esquerda) e reforço com fibra de carbono (direita) - Caso III (fonte: autores)

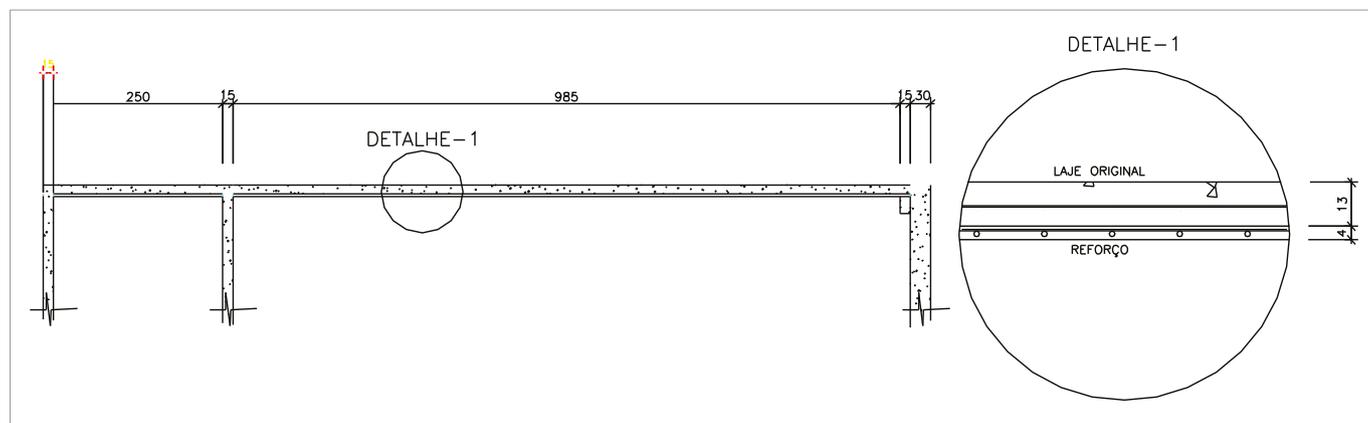
► **Figura 10**
Trecho da laje com reforço por aumento de seção - Caso III (fonte: autores)

► **Aumento de seção:** O projeto para reforço por meio do método de aumento de seção para o caso III

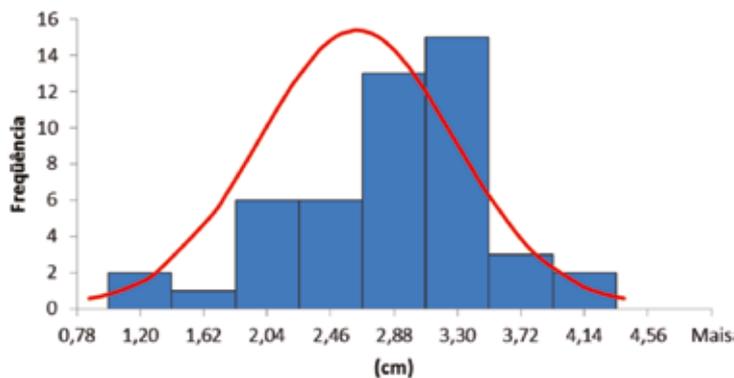
► **Figura 4.2**
Distribuição normal dos resultados de espessura média de cobrimento das armaduras

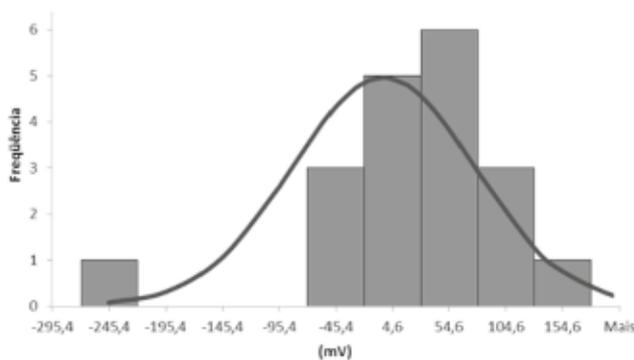
► **Figura 4.3**
Distribuição dos resultados de potencial de corrosão

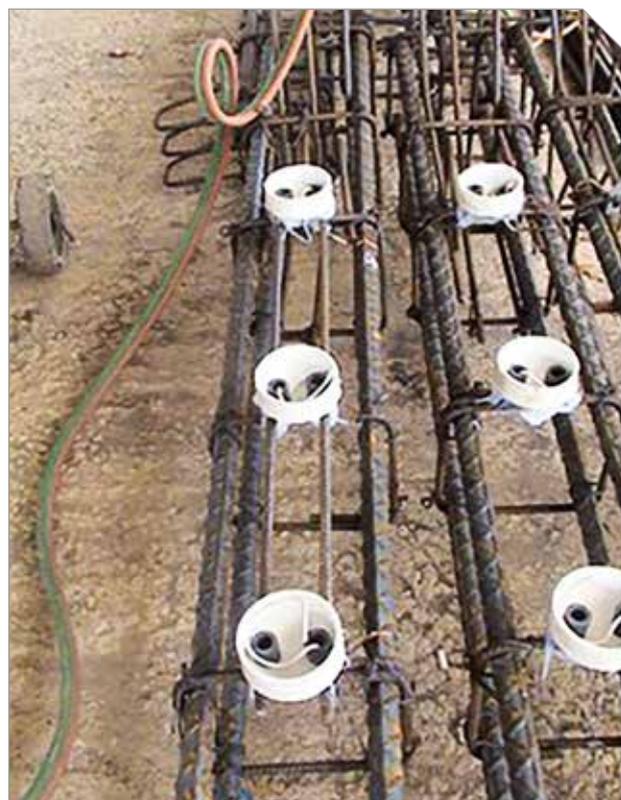
Figura 5 – Columna con aditamentos insertados desde la construcción para poder medir humedad, temperatura, potencial y velocidad de corrosión

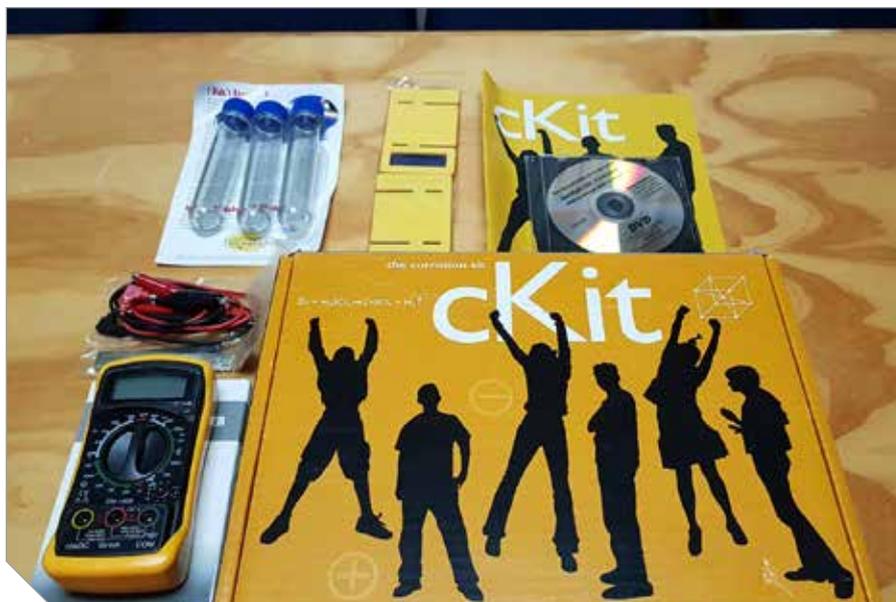
Figura 6 – Kit de accesorios que la comunidad o cualquier usuario puede utilizar con un entrenamiento básico

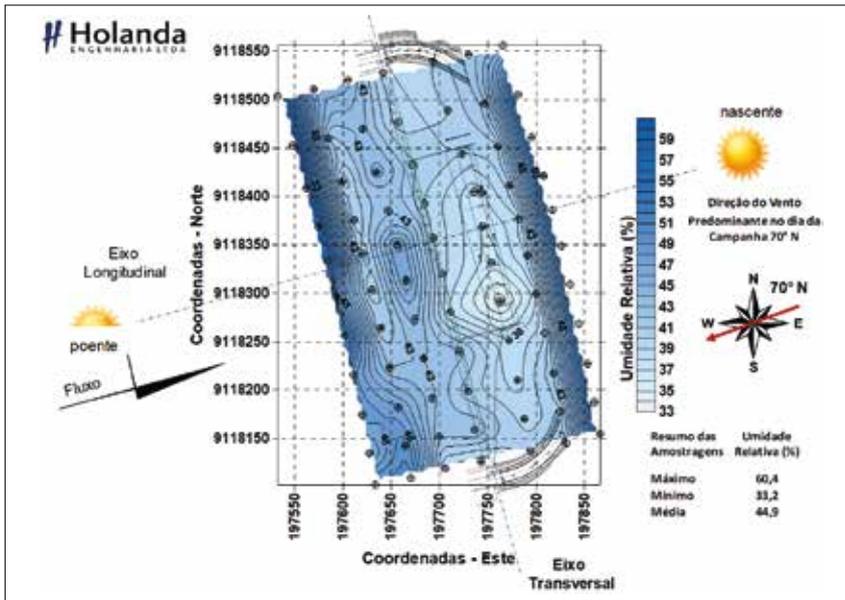
Figura 4
 Detalhes da umidade relativa do ar no perímetro das estruturas da barragem

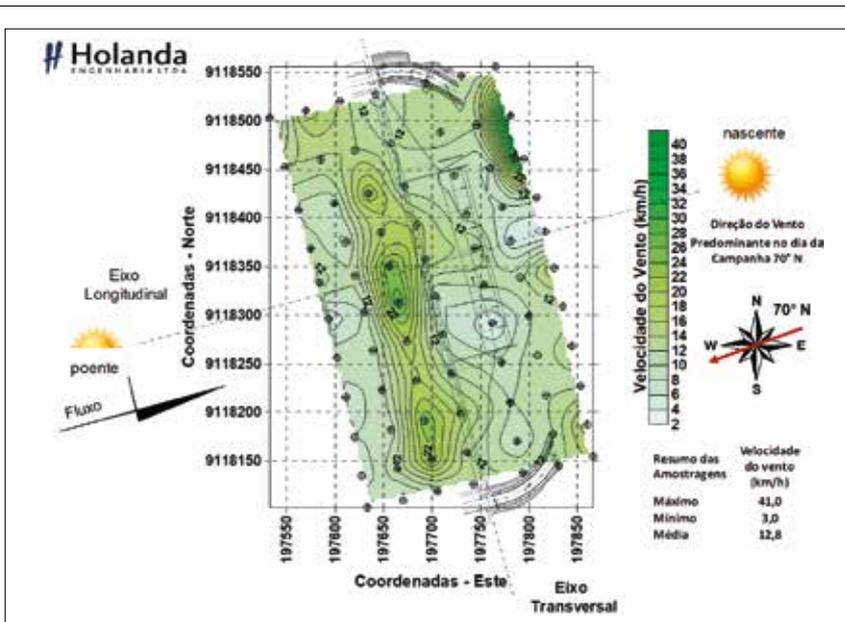
Figura 5
 Detalhes da velocidade do vento no perímetro das estruturas da barragem

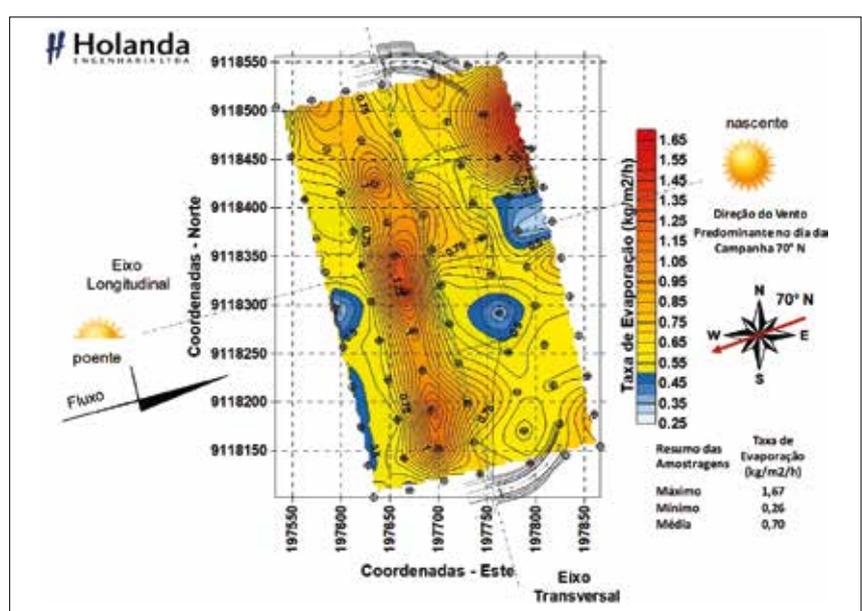
▶ **Figura 6**
Detalhes da taxa de evaporação no perímetro das estruturas da barragem

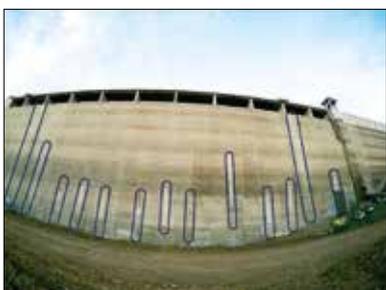
► **Figura 18**
Fissuras da face de montante da barragem

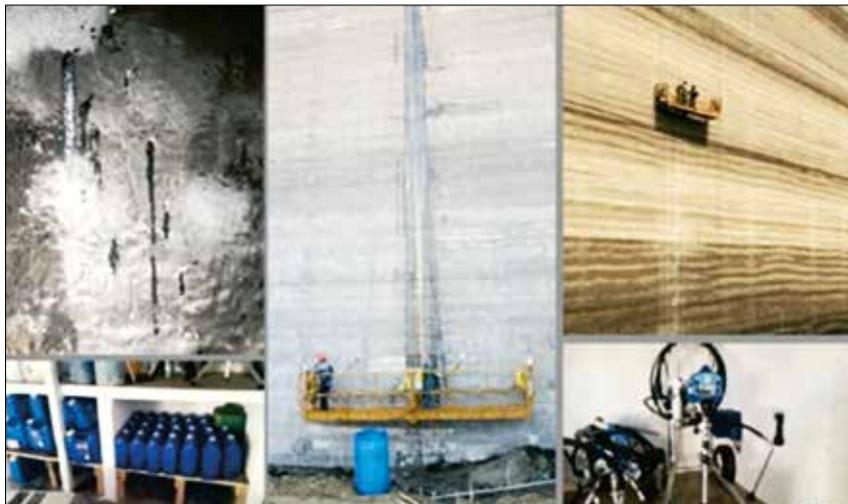
► **Figura 19**
Injeção de resina de poliuretano em fissuras da face de montante

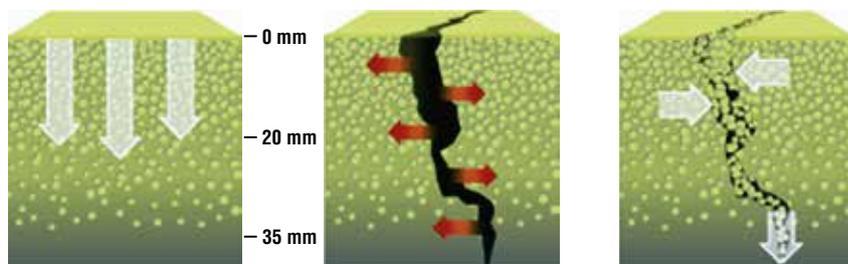
► **Figura 20**
Selamento de poros e microfissuras após a reação do silicato modificado com a pasta de cimento

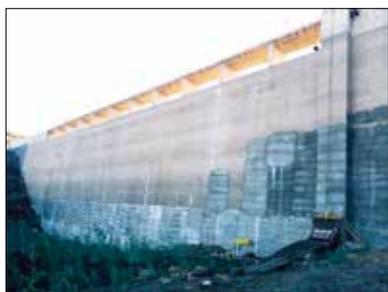
► **Figura 22**
Vista lateral da face de montante com parte do serviço de projeção de argamassa realizado

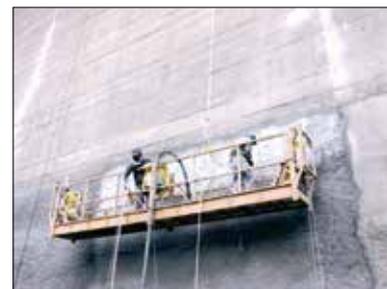
► **Figura 27**
Aplicação imediata de agente de cura química que atende o ACI 305

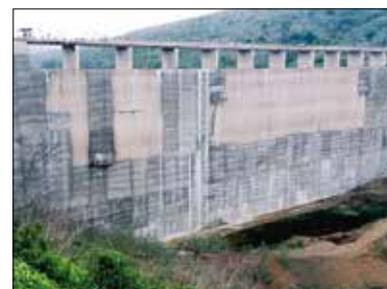
► **Figura 28**
Sequência dos serviços de projeção da argamassa polimérica

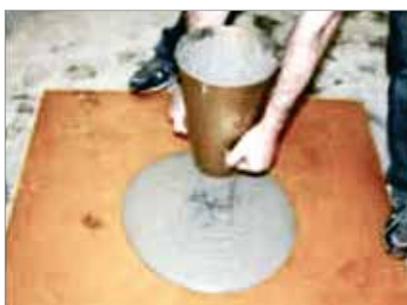
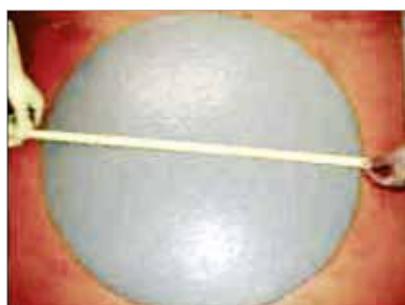
► **Figura 2**
Ensaio de espalhamento de tronco invertido do UHPFRC

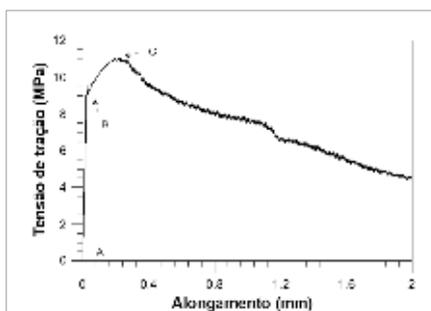
► **Figura 5**
Curva tensão de tração versus deslocamento do UHPFRC

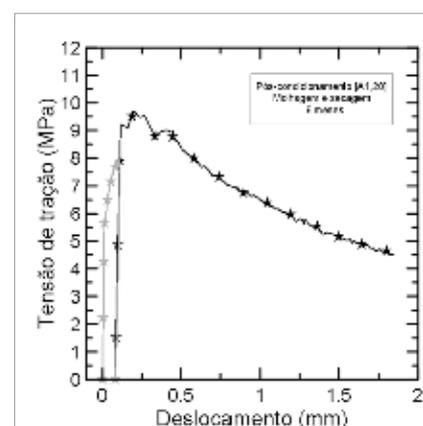
► **Figura 6**
Curva tensão de tração x deslocamento durante a indução da fissura após 28 dias de cura (curva cinza) e curva tensão-deslocamento após condicionamento da amostra

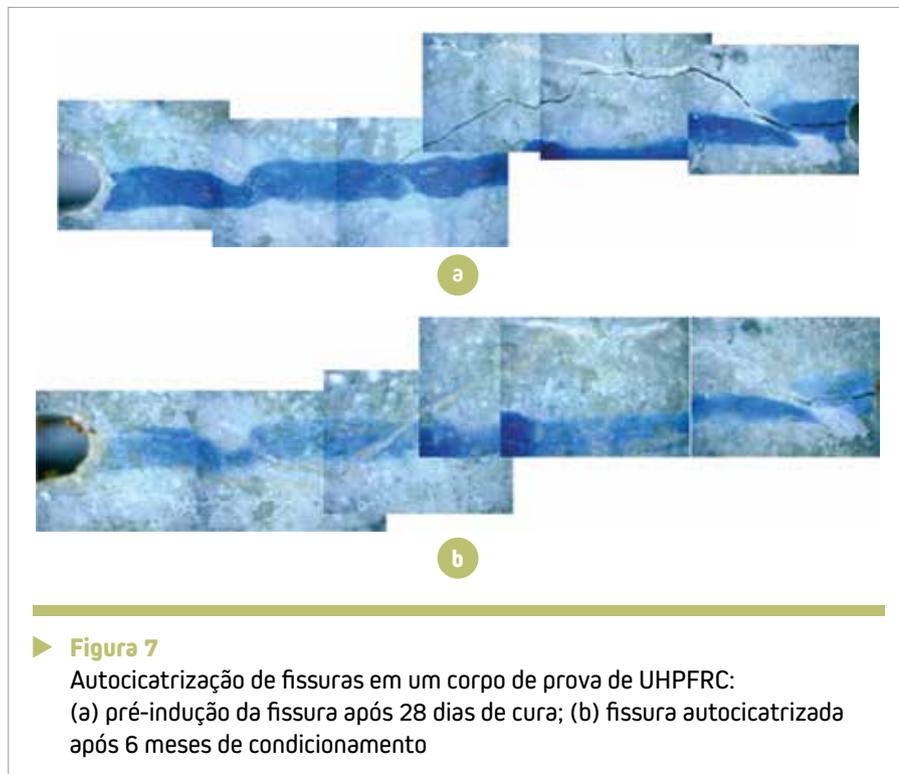
► **Figura 7**
Autocicatrização de fissuras em um corpo de prova de UHPFRC:
(a) pré-indução da fissura após 28 dias de cura; (b) fissura autocicatrizada
após 6 meses de condicionamento

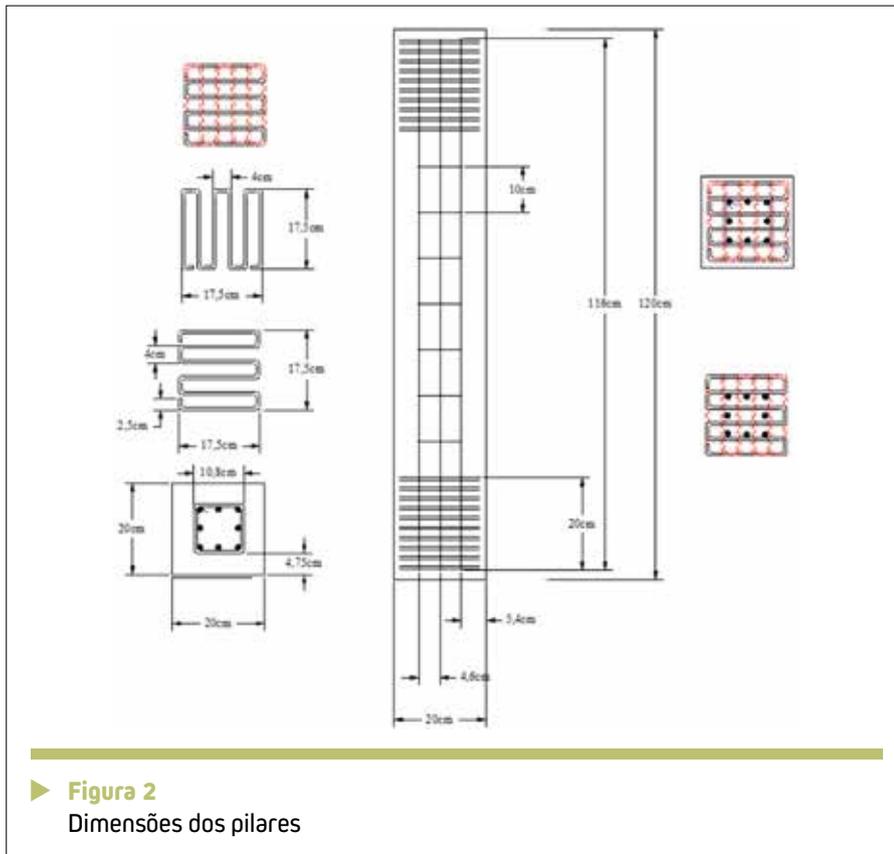
► **Figura 2**
Dimensões dos pilares

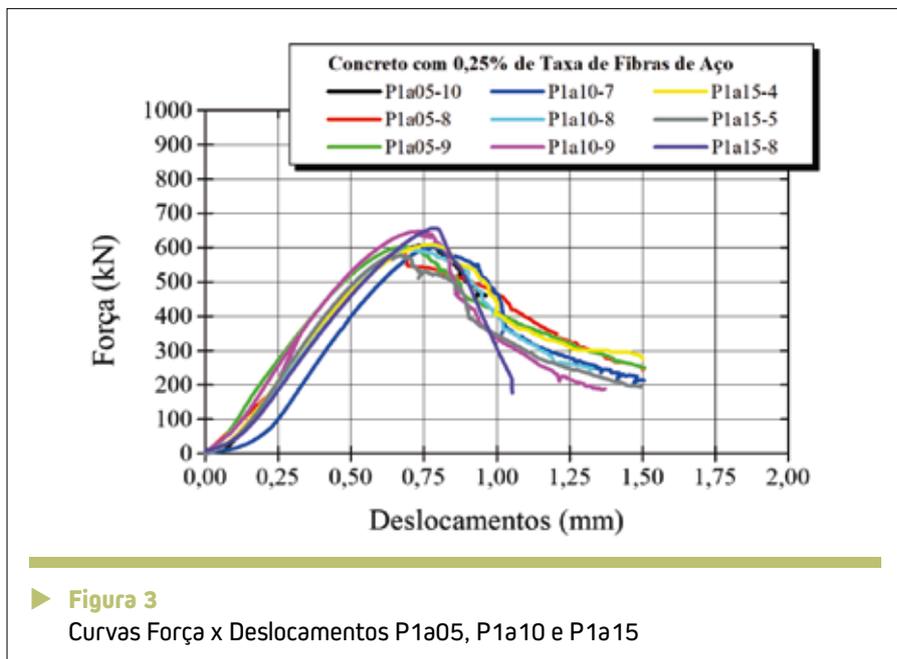
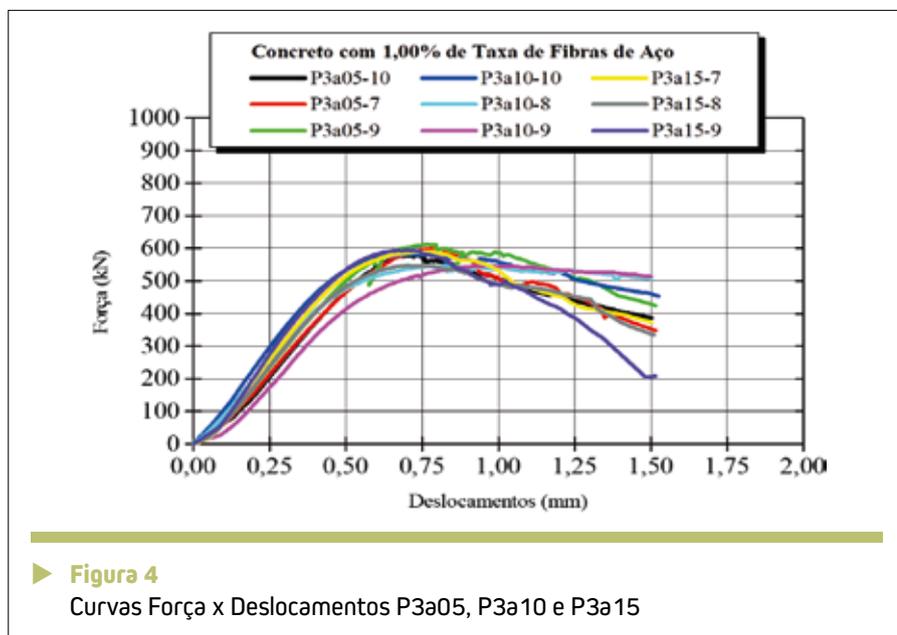
► **Figura 4**
Curvas Força x Deslocamentos P3a05, P3a10 e P3a15
