CONCRETO

INSPEÇÃO E MANUTENÇÃO

SISTEMAS DE GERENCIAMENTO,
REFORÇO E REABILITAÇÃO, E USO
DE ENSAIOS NÃO DESTRUTIVOS
PARA A CONSERVAÇÃO DO
PATRIMÔNIO CONSTRUÍDO

ABR-JUN
2019

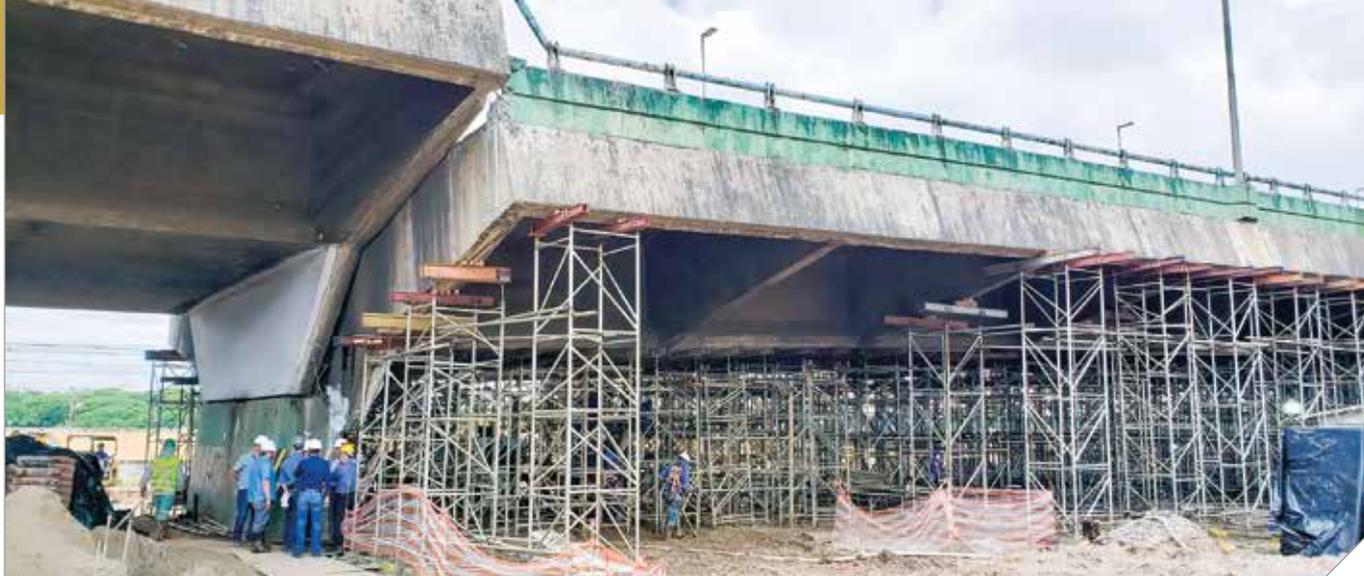
Escoramento do viaduto sobre a Marginal do Rio Pinheiros, que sofreu desnível, para os trabalhos de recuperação

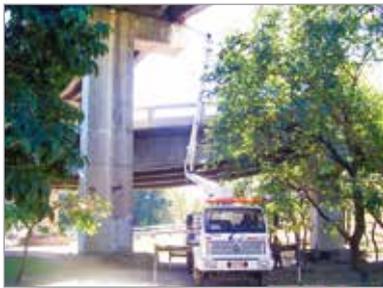
► **Figura 7**
Equipamento “Sky” em operação durante inspeção de aparelhos de apoio no Acesso Niterói

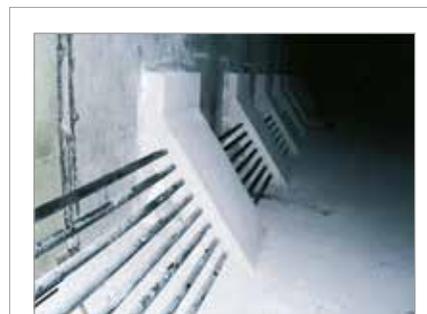
► **Figura 9**
Reforço interno das aduelas em seções de momentos positivos, para compensar a perda de força de protensão devida à relaxação dos cabos

O reforço interno das aduelas de concreto, nas seções de momentos máximos positivos e negativos, motivado pelo surgimento de fissuras nas uniões coladas nessas regiões, devido à cablagem ser de relaxação normal, é, seguramente, o mais expressivo serviço estrutural realizado na ponte. Todos os vãos em momentos positivos se encontram reforçados com protensão externa introduzida no interior das aduelas (Figura 9), e alguns trechos em momentos negativos estão prontos e outros com serviço de reforço em andamento. Assinala-se que, independentemente da abertura da fissura, quando isso ocorre é sinal de perda de protensão, e o planejamento para o reforço do vão é a seguir iniciado, por ordem sequencial da ocorrência. Em pontes coladas e protendidas, especialmente com protensão plena, não são admitidas fissuras.

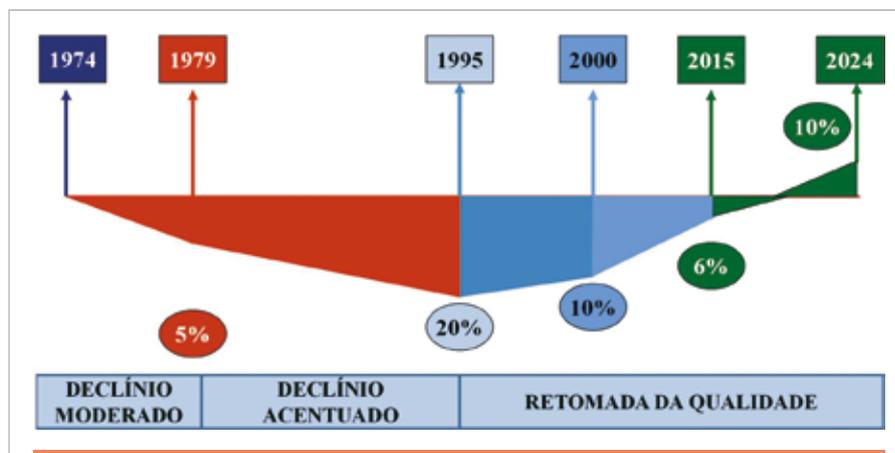
► **Figura 10**
“Saúde” da Ponte Rio-Niterói, antes e após a concessão

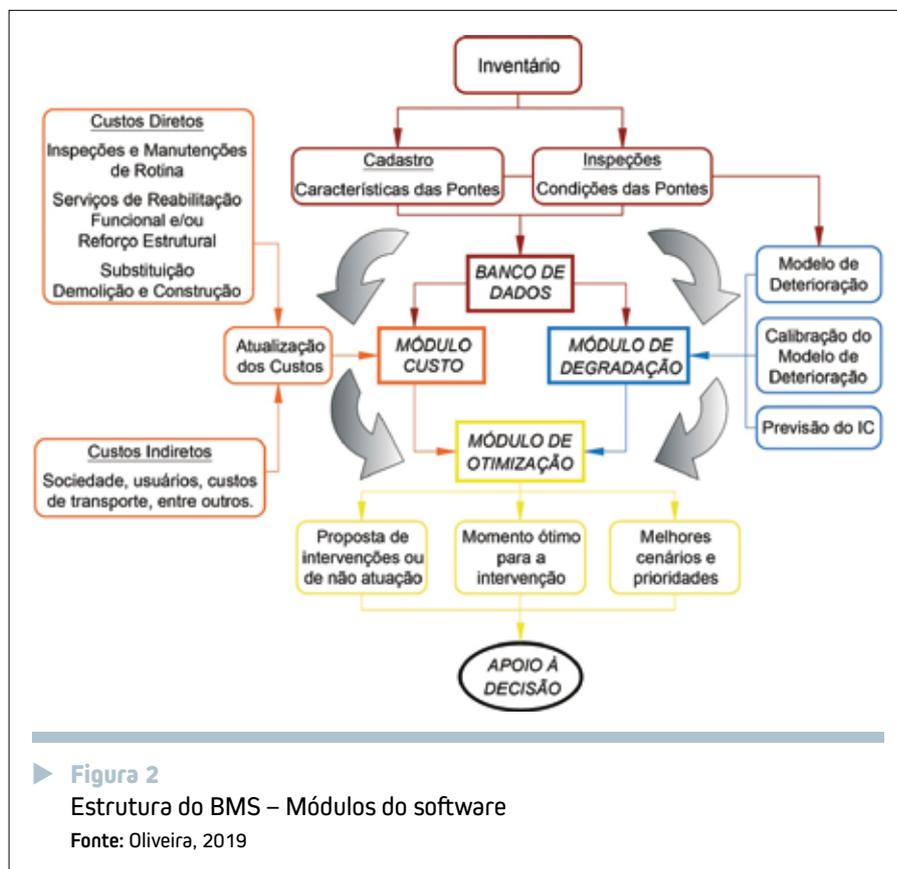
► **Figura 2**
Estrutura do BMS – Módulos do software
Fonte: Oliveira, 2019

As informações necessárias à gestão são organizadas em módulos do software, dividindo-se em módulos de base e de análise. Módulos de base são aqueles que demandam a entrada dos dados pelo gestor, correspondendo ao banco de dados e de custos. O módulo de degradação e o módulo de otimização são funções existentes do software. A Fig. 2 apresenta a estrutura habitual do BMS.

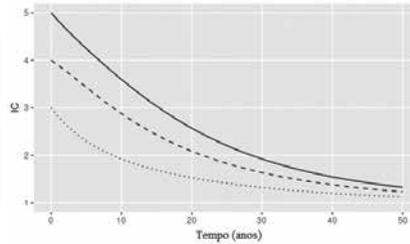
b) Trecho da BR-116/BA sob regime de concessão

► **Figura 3**
Matriz de Probabilidades de Transição de IC e curvas de deterioração de pontes
Fonte: Oliveira, 2019

Para a definição das curvas de deterioração da Fig. 3 foi utilizado o método das Cadeias de Markov, com a determinação da Matriz de Probabilidades de Transição (MPT). A construção da MPT apresenta o resultado do cálculo das probabilidades de transições entre IC ou da sua permanência após um ciclo ou intervalo entre inspeções. As colunas e as linhas da MPT correspondem aos IC, facilitando sua compreensão. Assim, para as

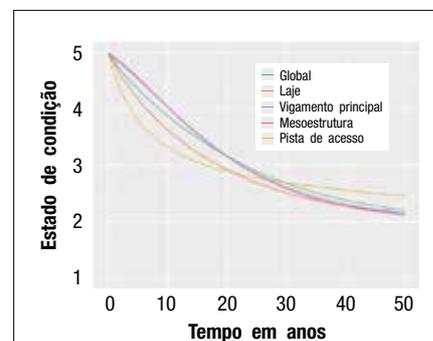
► **Figura 5**
Taxas de deterioração por partes da estrutura das pontes da BR-153/SP no trecho concessionado

Regiões mais próximas do impacto de veículos tendem a apresentar taxas de deterioração bastante superiores, diferenciando-se das regiões mais inferiores da ponte, sendo importante a determinação do seu IC individual, conforme mostra a Fig. 5. Os elementos de cada uma dessas partes seguramente irão apresentar taxas também distintas, importando a sua quantificação em separado durante as inspeções.

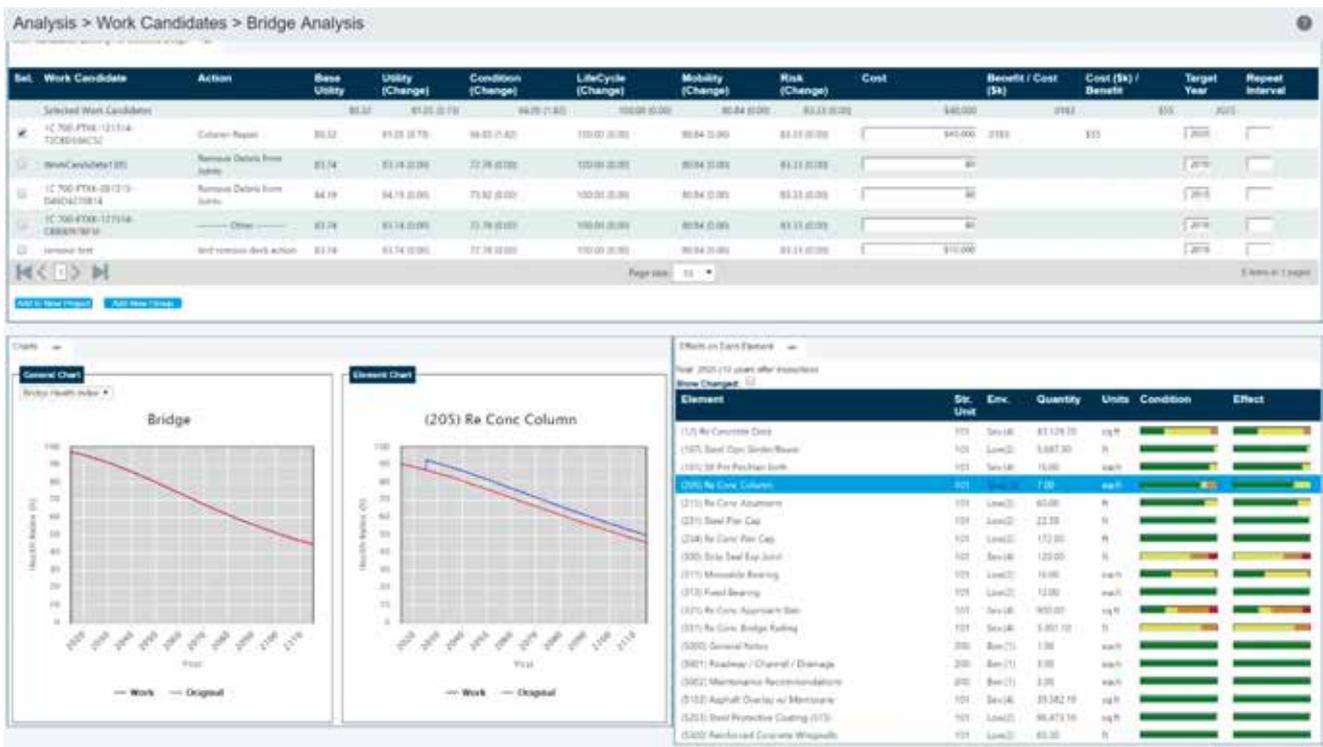
▶ **Figura 6**
 Janela do software BrM versão 5.2.3 com resultados de análise final
 Fonte: AASHTO, 2017

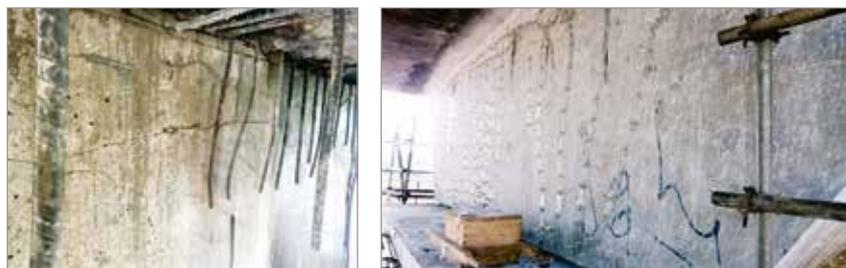
► **Figura 7**
Fissuras na lingueta oposta recebendo injeção de calda

Já com o macaqueamento executado e com os projetos de alargamento dos pilares 5 e 9 (para dar mais liberdade para movimentos horizontais e facilitar a troca de aparelhos de apoio), começaram a aparecer surpresas: apareceram defeitos de concretagem, bicheiras, na lingueta oposta à rompida (pilar P9). Elas apareceram quando da operação de injeção das fissuras claramente visíveis após a demolição da parte remanescente (Fig. 7). Dois furos de injeção vizinhos, beberam, como se

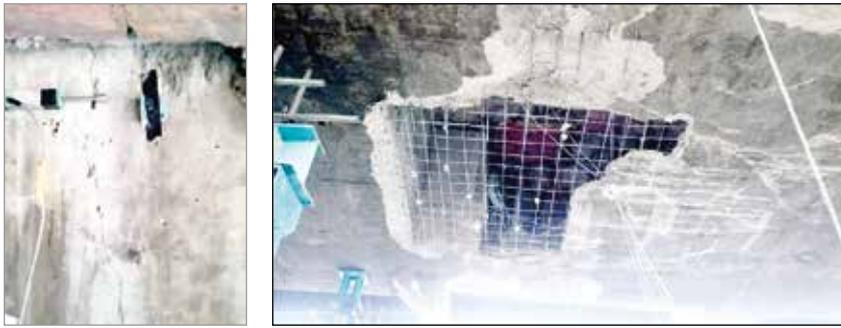
► **Figura 8**
LVDT instalado em fissura na alma do caixão e ao lado laje de fundo rompida

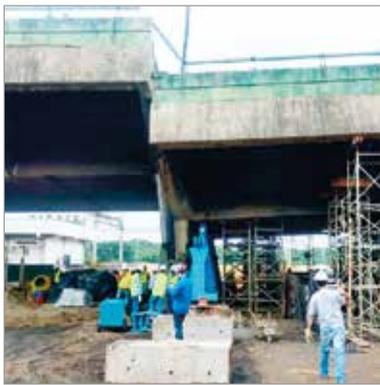
► **Figura 9**
Desnível no viaduto T5 antes do macaqueamento

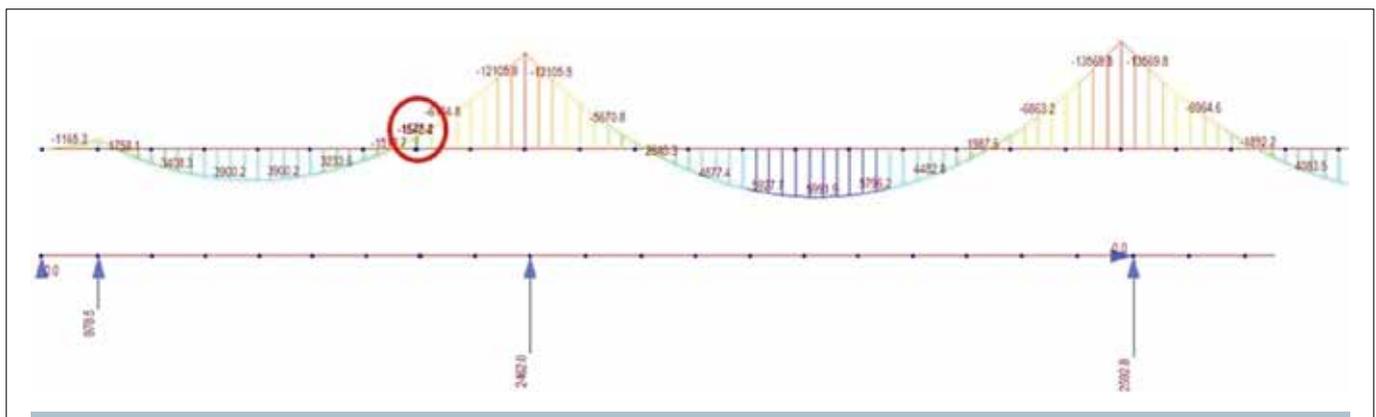
► **Figura 15**
Diagrama de momento fletor no viaduto na situação içada ($M = 1560 \text{ tf} \cdot \text{m}$)

Partindo da medição do quadro de fissuração com o tabuleiro cedido, do tabuleiro já reposicionado e das leituras da variação da curvatura pelos LVDTs (Fig. 16), foi possível montar a Figura 15, que mostra que de fato a seção

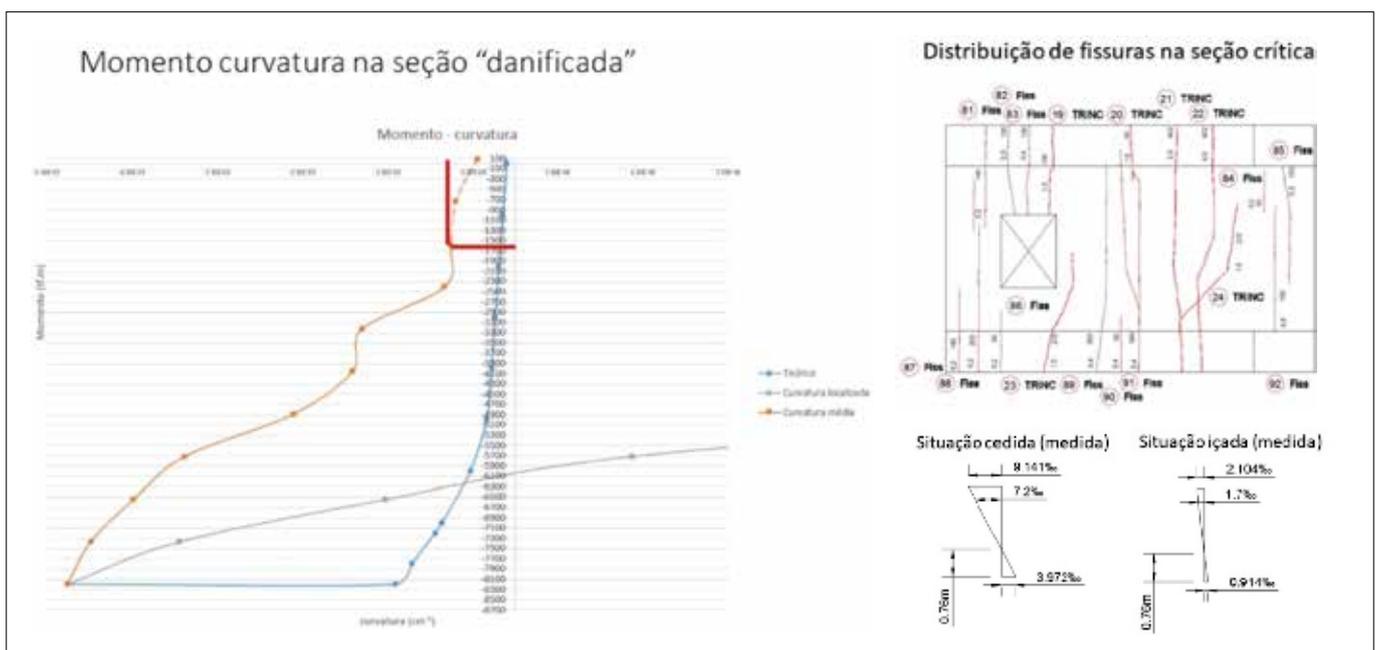
► **Figura 16**
Distribuição das fissuras na seção danificada, bem como relação momento curvatura e diagramas de deformações nas situações cedida e içada

ultrapassou os limites do ELU, mas se recuperou bastante bem pelo macaqueamento. Como as armaduras foram muito danificadas pelo escoamento, tiveram que ser reforçadas com fibras de carbono. Por outro lado, a laje de fundo nessa seção foi esmagada e teve que ser refeita. Decidiu-se executá-la com 20 cm e reforçá-la também com fibras de carbono na face inferior, uma vez que essa seção era solicitada por

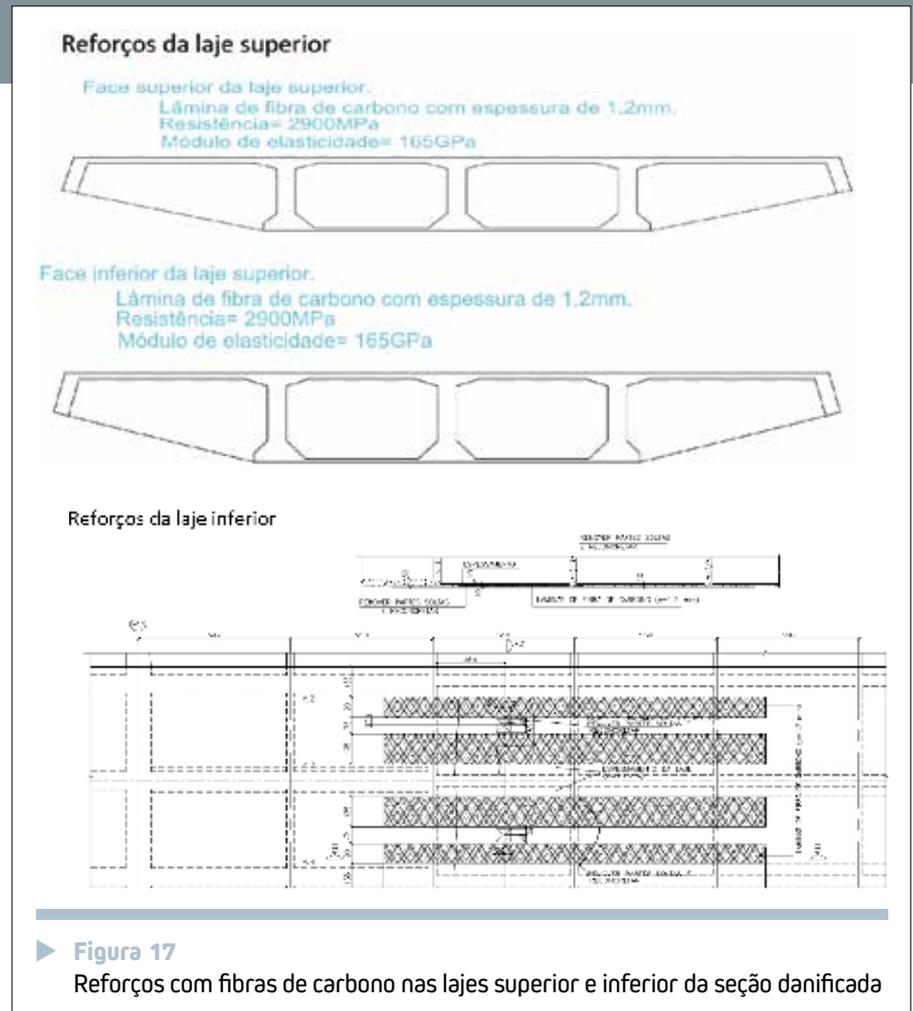
► **Figura 17**
Reforços com fibras de carbono nas lajes superior e inferior da seção danificada

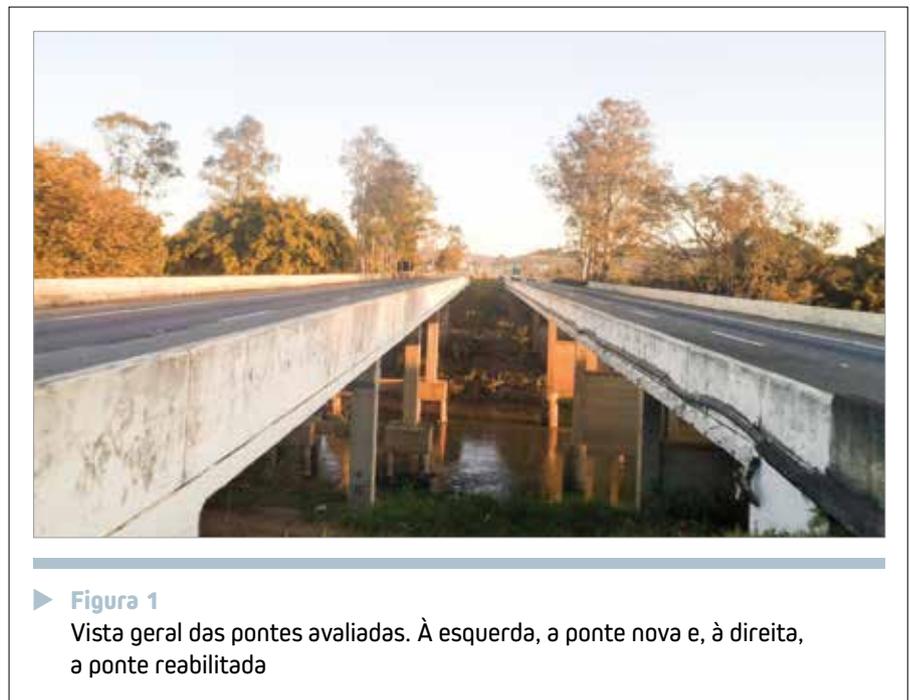
► **Figura 1**
Vista geral das pontes avaliadas. À esquerda, a ponte nova e, à direita, a ponte rehabilitada

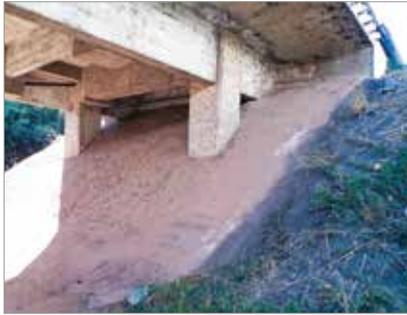
Principais danos identificados na superestrutura. (a) Vista inferior do tabuleiro; (b) Pontos de corrosão de armadura na laje; (c) Falha nos drenos; (d) Concreto deteriorado na extremidade lateral da laje, devido à falha na pingadeira; (e) Armaduras expostas na face inferior das vigas principais; (f) Deslocamento e armadura exposta na longarina

Na superestrutura, foram identificados diversos pontos de percolação de água pela face inferior da laje nos balanços laterais, devido ao mau funcionamento de drenos e pingadeiras. Existiam ainda alguns deslocamentos pontuais provocados por corrosão de armadura. Nas longarinas, verificou-se a existência de armaduras expostas em sua face inferior. Esses danos são mostrados na Figura 7.

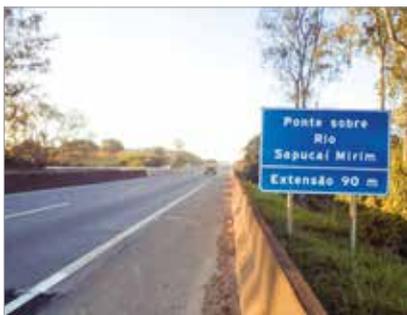
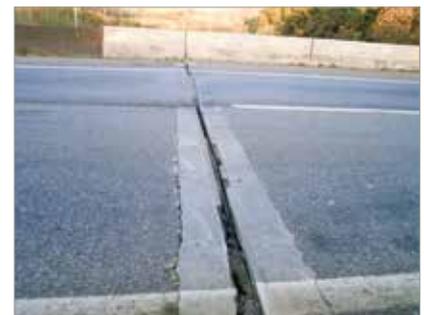
► **Figura 9**
Condições da pista de rolamento. (a) Vista geral da pista de rolamento; (b) Degrau existente entre o tabuleiro e o terrapleno e acúmulo de detritos sobre a junta de dilatação; (c) Junta de dilatação deteriorada e obstruída por revestimento asfáltico

O principal dano identificado nesta ponte refere-se a um leve degrau existente no encontro do tabuleiro com o

terrapleno, que provoca desconforto ao motorista/usuário e acréscimo no impacto da carga acidental. Existiam ainda pequenas irregularidades e alguns remendos no pavimento. As juntas de dilatação se encontravam deterioradas, possibilitando a infiltração de água da pista. Existiam detritos e vegetação no acostamento e sobre as juntas de dilatação, que propiciam o acúmulo de umidade, a biodeterioração do concreto e a obstrução de drenos da pista. A Figura 9 mostra as condições da pista de rolamento, incluindo dispositivos de sinalização e segurança viária.

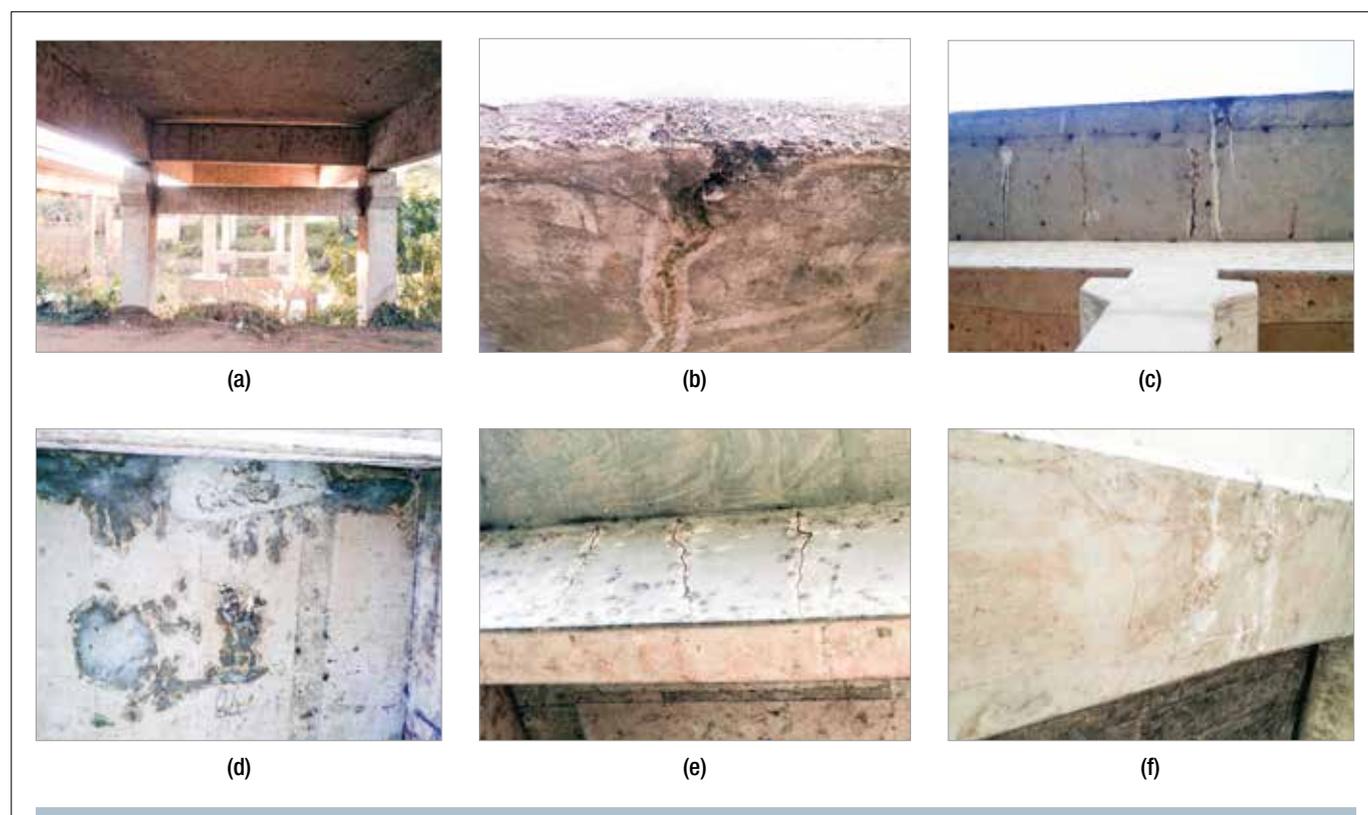
► **Figura 10**

Principais danos identificados na superestrutura. (a) Vista inferior do tabuleiro; (b) Concreto deteriorado na extremidade lateral da laje, devido à falha na pingadeira; (c) Falha no funcionamento dos drenos; (d) Falha de concretagem na face inferior da laje; (e) Fissuras de retração nas vigas principais, já recuperadas; (f) Manchas de infiltração e eflorescência na face inferior de uma viga principal

A superestrutura da ponte nova apresentou somente danos relacionados ao parâmetro da durabilidade. Os principais danos se concentraram nos balanços laterais da laje, onde existem diversos pontos de percolação de água pela face inferior da mesma, devido ao mau funcionamento de drenos e pingadeiras. Essa exposição indevida está causando, além de manchas escuras, a deterioração do concreto em alguns pontos da laje. Verificou-se a ocorrência de diversas fissuras de retração na laje e nas faces laterais das longarinas, que já foram recuperadas, mas em alguns locais houve reincidência. Foi observado ainda o surgimento de manchas de eflorescência na face inferior de uma longarina. Os principais

danos identificados são mostrados na Figura 10.

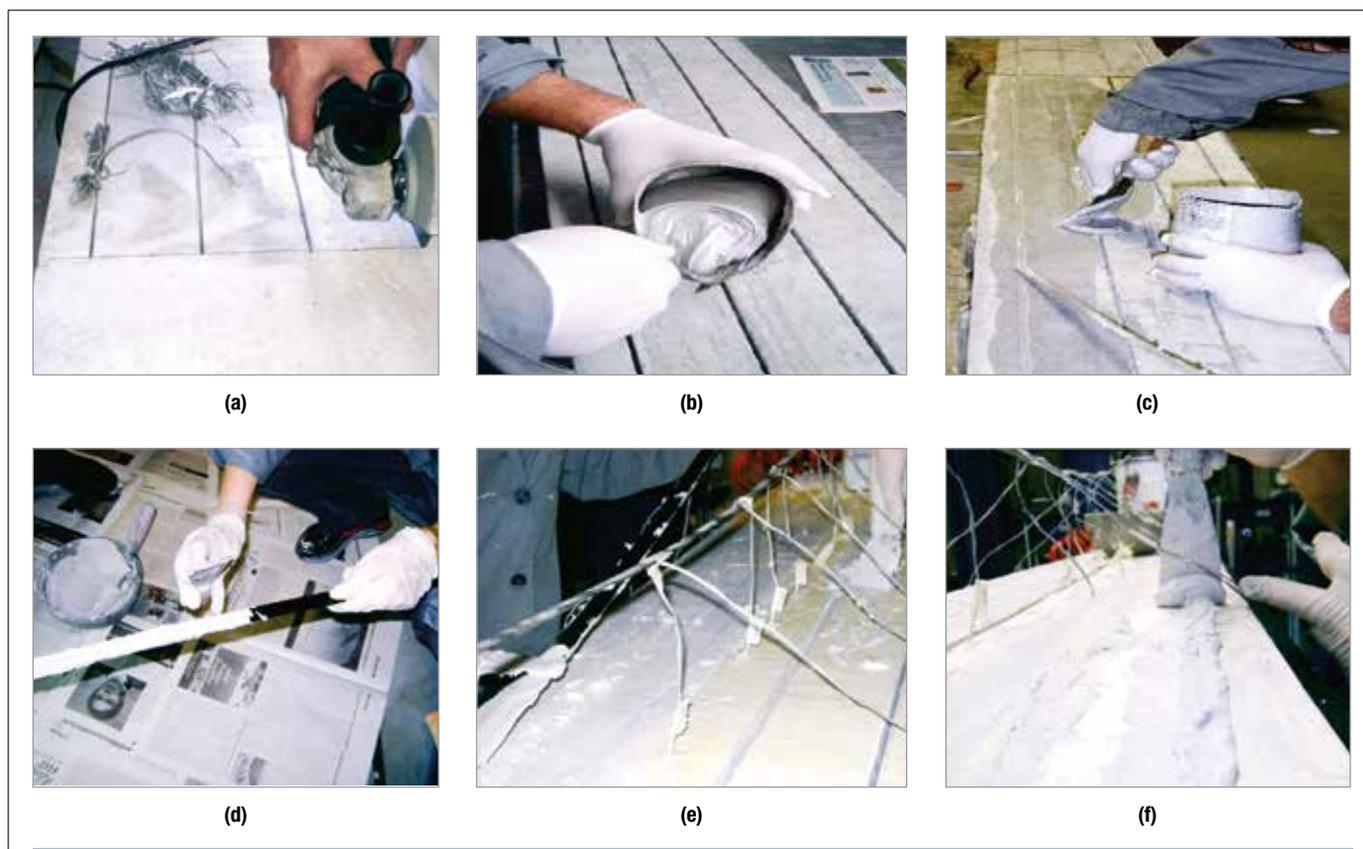
► **Figura 6**
Procedimentos utilizados no reforço das vigas de concreto armado segundo a técnica NSM

Trata-se de uma técnica com um menor número de intervenções de reforço. Essa técnica baseia-se principalmente na inserção do material de reforço em entalhes abertos no concreto de cobertura. Os passos para aplicação desse sistema de reforço, apresentados na Figura 6, são: (a) abertura de entalhes no concreto de cobertura do elemento a reforçar e limpeza dos

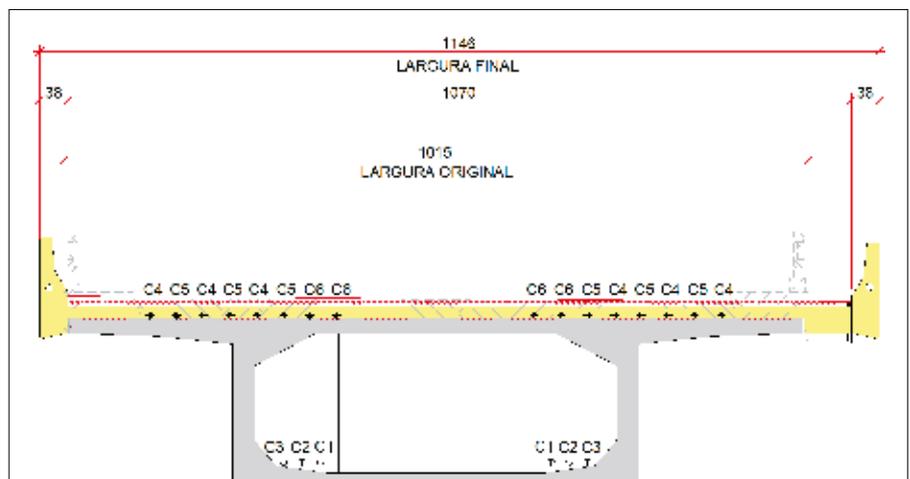
► **Figura 2**
Ponte sobre o rio Sete Voltas: seção transversal da primeira intervenção
Fonte: o autor

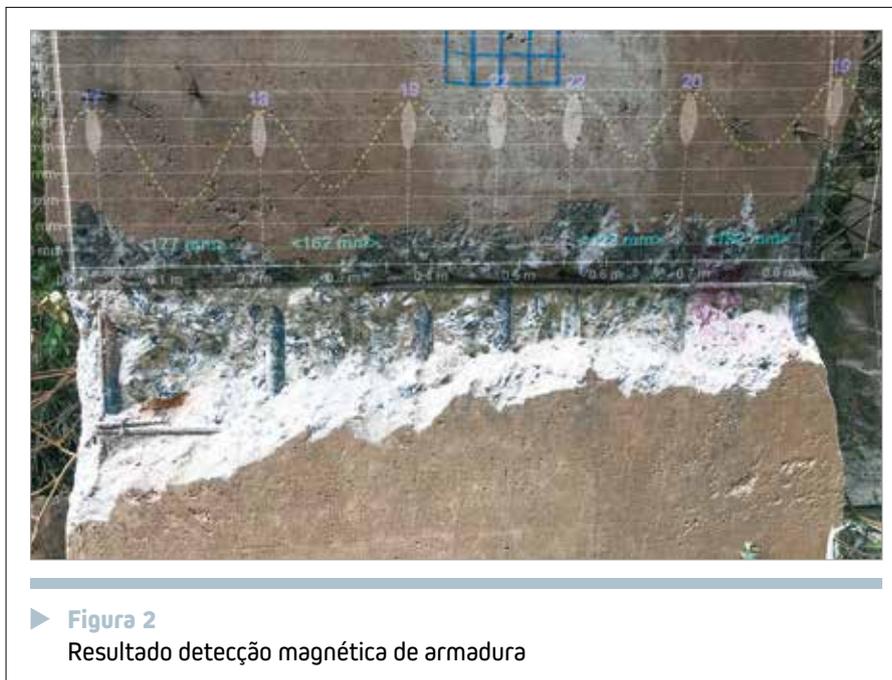
▶ **Figura 2**
Resultado detecção magnética de armadura

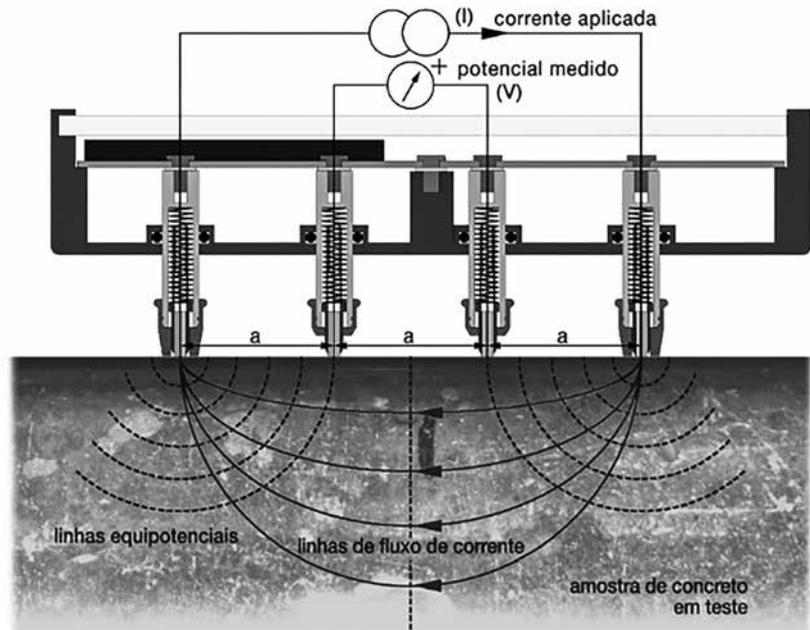
► **Figura 6**
Funcionamento do ensaio de resistividade
Fonte: Proceq

As medições de resistividade podem ser utilizadas para estimar a probabilidade de corrosão. Quando a resistivi-

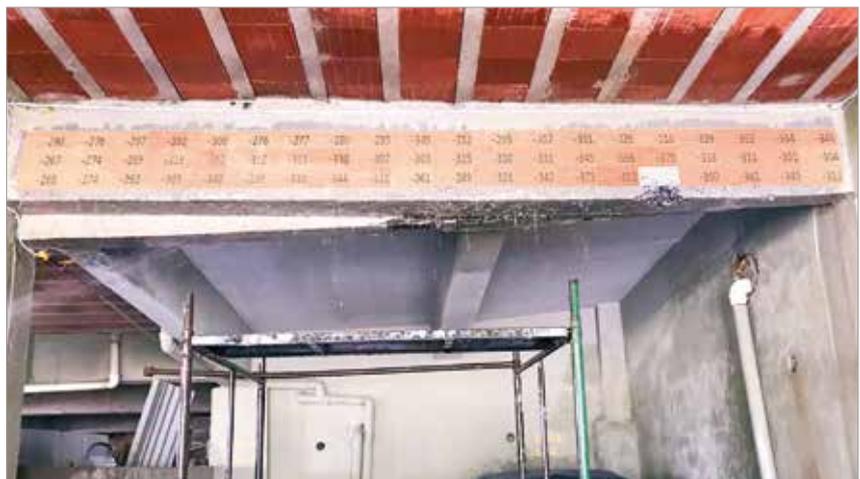
► **Figura 7**
Resultado ensaio de potencial de corrosão

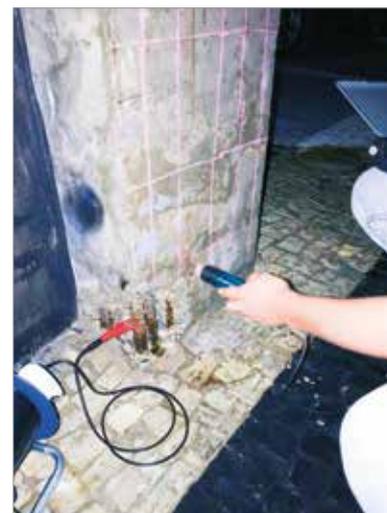
▶ **Figura 9**
Ensaio de potencial de corrosão

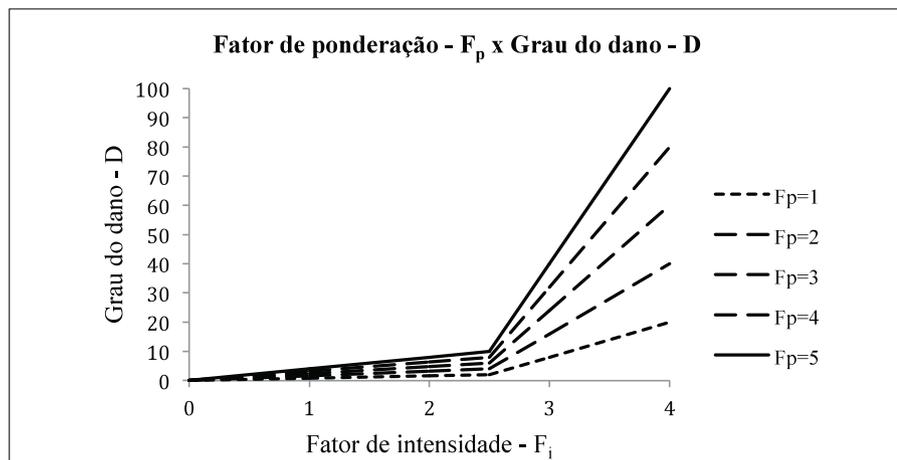
Figura 1
Grau do dano (D) x Fator de intensidade (Fi) para valores de Fp variando de 1 a 5.
Fonte: Verly (2015)

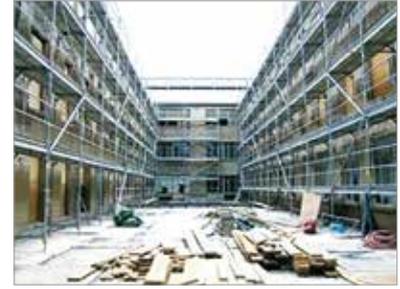
▶ **Figura 4**
Sistema de andaimes

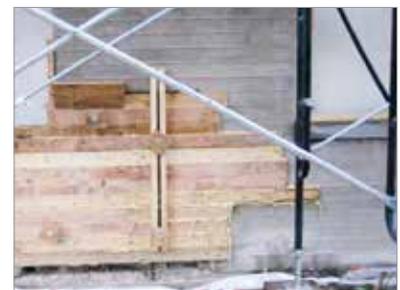
▶ **Figura 5**
Sistema de formas de tábuas utilizado para que a superfície fosse similar à original

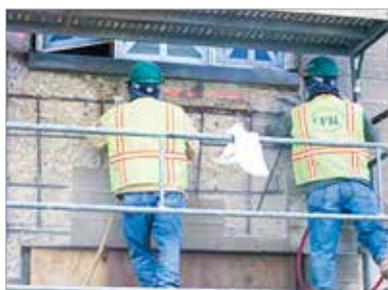
▶ **Figura 6**
Escarificação do concreto contaminado

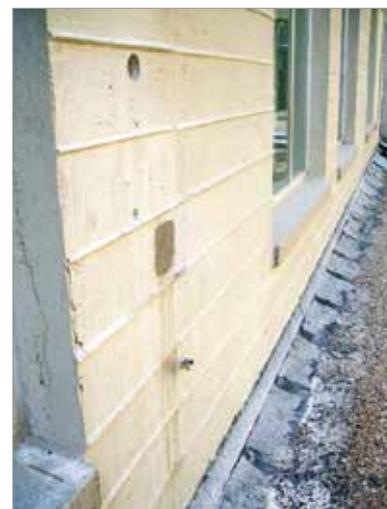
▶ **Figura 7**
Ligação com armadura e janela de inspeção sem revestimento

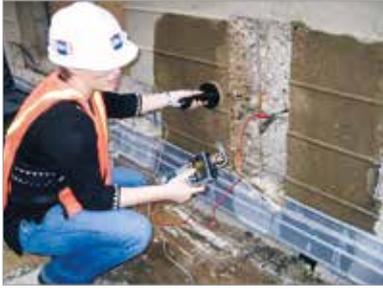
▶ **Figura 8**
Medição das taxas de corrosão anteriores aos reparos

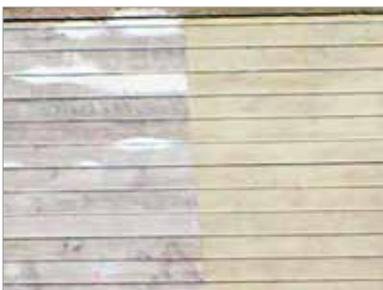
▶ **Figura 9**
Antes e depois da aplicação do sistema de revestimentos

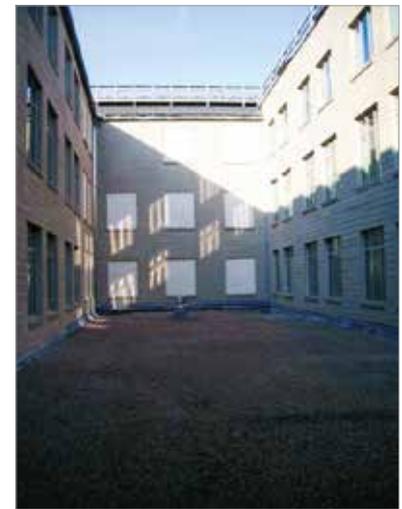
▶ **Figura 10**
Paredes de concreto após a restauração

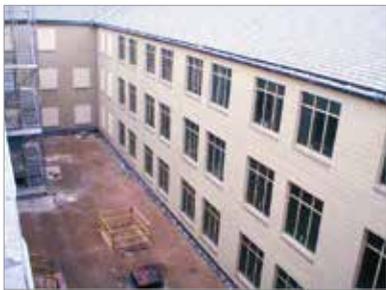
► **Figura 11**
Resultado final do trabalho nas paredes externas

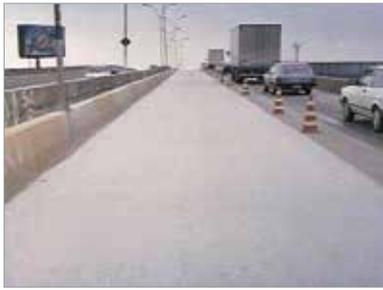
► **Figura 2**
Impermeabilização por cristalização por pintura em 3.000 m² no pavimento de concreto da Ponte dos Remédios, na cidade de São Paulo, em 1999

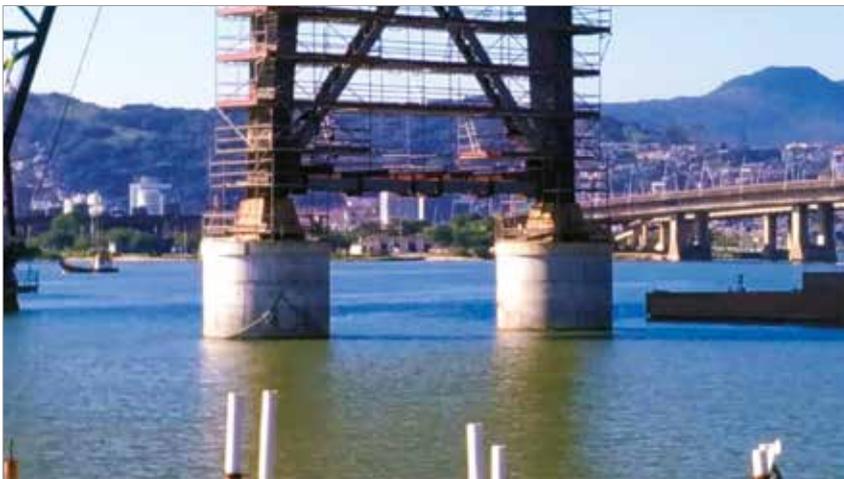
► **Figura 3**
Reforço dos blocos de fundação da Ponte Hercílio Luz, impermeabilizados com aditivo cristalino, na cidade de Florianópolis, em 2018

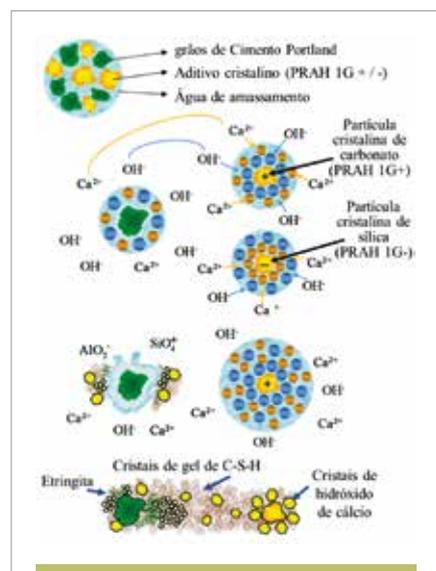
► **Figura 4**
Diagrama da hidratação do cimento Portland estimulado por partículas cristalinas de sílica e de carbonato (adaptado de Rahhal et al., 2012)

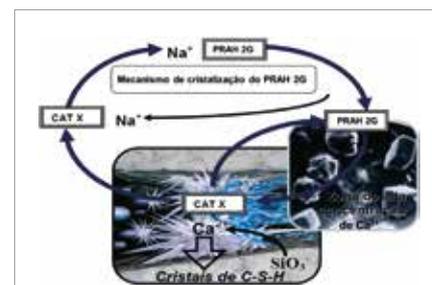
► **Figura 5**
Mecanismo do aditivo de cristalização e de dispersão, que provoca um efeito de dissolução e recristalização dos subprodutos da hidratação do cimento profundamente nas fissuras e porosidade do concreto
