# Reações expansivas deletérias no concreto

## RESUMO

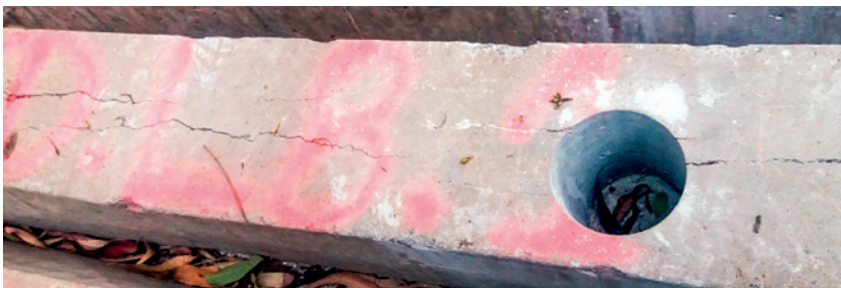
► **Figura 4**

Detalhe de dormente com alta incidência de fissuração e local de extração de testemunho de concreto para estudos em laboratório – ataque combinado da DEF e RAS

Esse tipo de ocorrência (DEF) tem também acometido peças pré-moldadas, além de barragens. Em dormentes de ferrovias, por exemplo, a deterioração do concreto vem sendo diagnosticada de forma expressiva. Para intensificar ainda mais os danos, muitos desses elementos vem sendo acometidos pela DEF em associação à RAS (ataque conjugado). Na Figura 4, encontra-se registrado um desses casos.

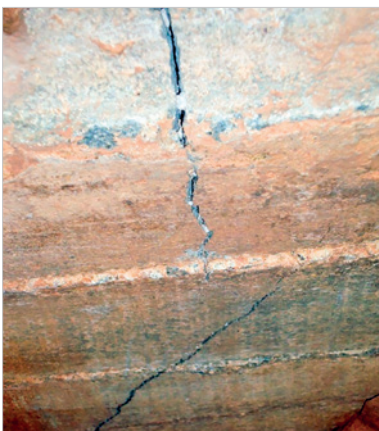
► **Figura 5**

Fissuração em lateral de bloco de concreto

de forma recorrente em variadas estruturas de concreto, e não apenas em elementos pré-moldados, destacando blocos de fundações e barragens (Figuras 5 e 6). Em inspeções de barragem brasileira, por exemplo, notou-se intenso quadro fissuratório após 50 anos de serviço, acompanhado de movimentação das estruturas do vertedouro. Para o correto diagnóstico em laboratório, testemunhos de concreto foram extraídos, seguido da confirmação do ataque conjugado. Entretanto, pela ausência de um sistema de instrumentação instalado nas estruturas, não foi possível confirmar a evolução das reações expansivas e prever o comportamento futuro.

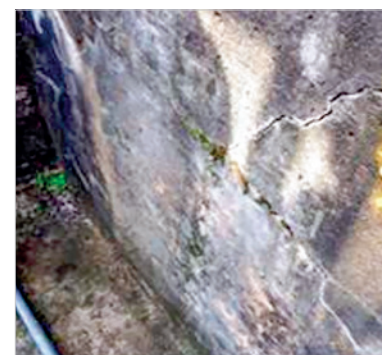
► **Figura 6**

Fissuras por DEF e RAS em estrutura de concreto em vertedouro de UHE

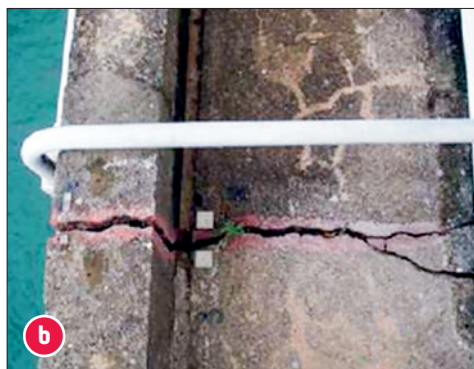
► **Figura 8**

Fissuração mapeada no topo de um pilar

Abertura expressiva de fissura no concreto

Fissuração por RAA em estruturas de concreto de usinas hidrelétricas no Brasil

armadura também são geradas. Características microestruturais trazem feições bastante específicas para esse tipo de manifestação patológica. Nas Figuras 8 e 9 são apresentados alguns exemplos de casos e imagens por MEV/EDS na fase de diagnóstico.

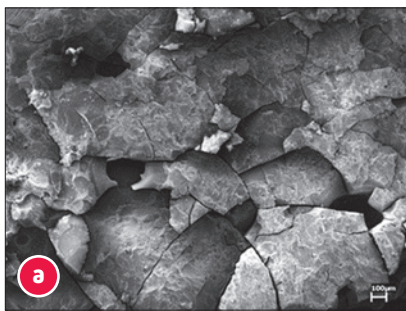
► **Figura 9**

**a**  
Gel maciço/gretado observado em testemunho de concreto alterado procedente de vertedouro de UHE

**b**  
Formações cristalizadas da RAS sobre o agregado quartzito

**c**  
Espectro obtido por EDS do gel indicado em a)

Produtos da RAA – imagens obtidas no MEV/EDS

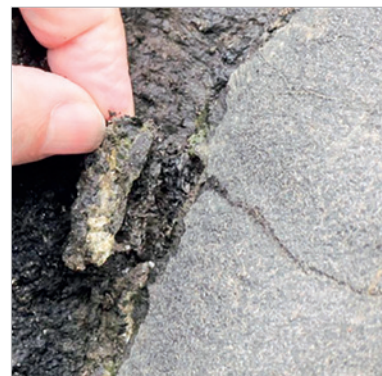
► **Figura 10**

Sulfeto detectado em maciço rochoso

pode ser variada e o nível de deterioração vai depender do tipo de sulfeto envolvido, bem como dos materiais empregados no concreto, tipo de elemento estrutural e ambiente de exposição. O que se sabe é que mesmos valores baixos (da ordem de 0,15% de sulfetos contidos no agregado) podem degradar o concreto. Não existe ainda normalização nem limite seguro em nível nacional. Alguns exemplos de sulfetos nos agregados e estrutura deteriorada podem ser visualizados nas Figuras 10 a 12.

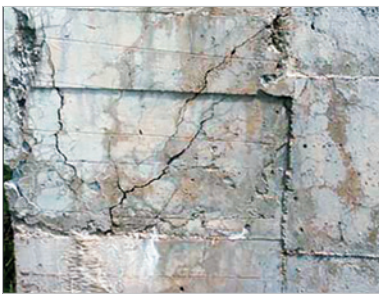
► **Figura 12**

**Intensa fissuração na barragem de Graus (Espanha)**
