REFORÇO E REABILITAÇÃO DE ESTRUTURAS

SOLUÇÕES PARA RECUPERAÇÃO DE PONTES, VIADUTOS, EDIFICAÇÕES E FACHADAS

IBRACON
Instituto Brasileiro do Concreto

ABR-JUN
2016

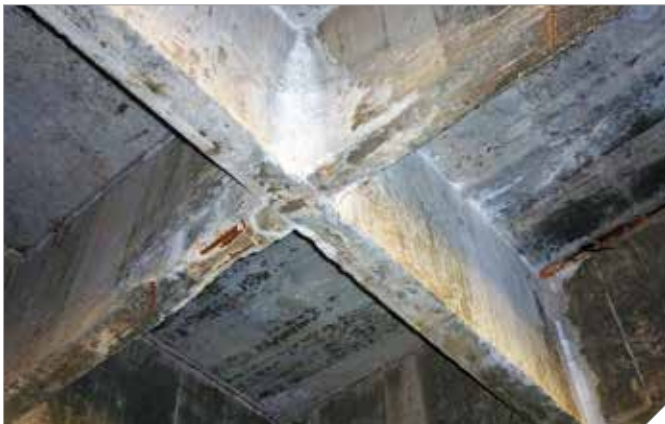
Eflorescências e armações corroídas em estrutura nervurada de concreto armado

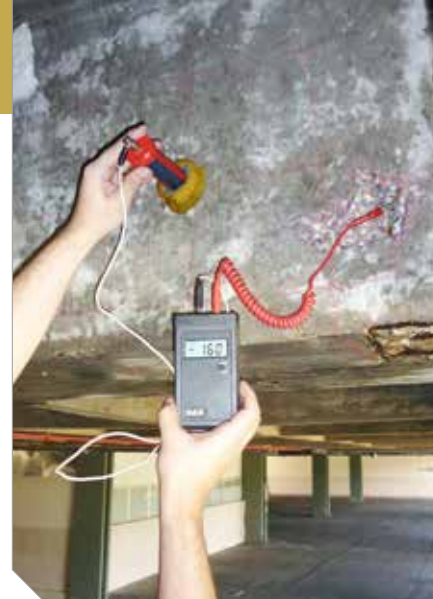
Ensaio de potencial elétrico de corrosão em elemento de concreto armado

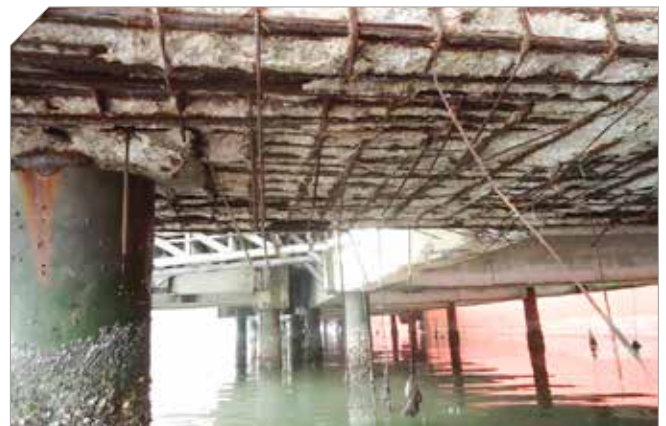
Danos severos por corrosão de armaduras, incluindo o seccionamento das barras, em pier de atracação

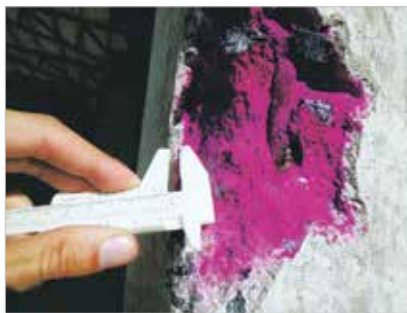
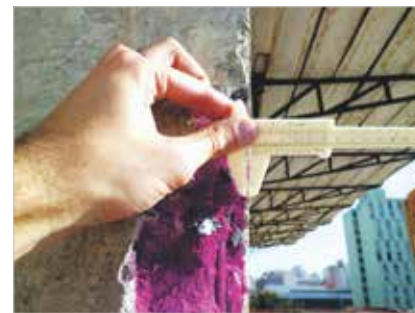
► **Figura 3**
Medição da profundidade de carbonatação em pilar de fachada

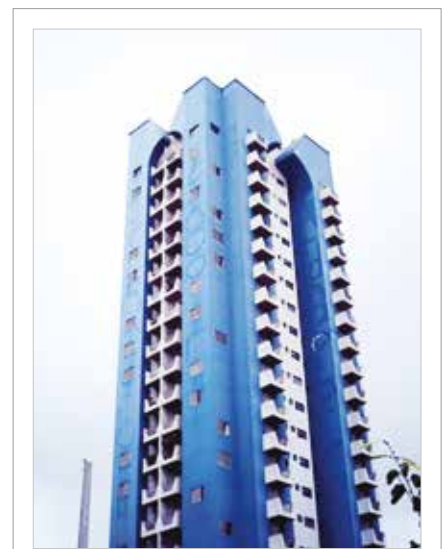
► Foto 2
Fissuras nas regiões de ligação da alvenaria com a estrutura e nos cantos das aberturas

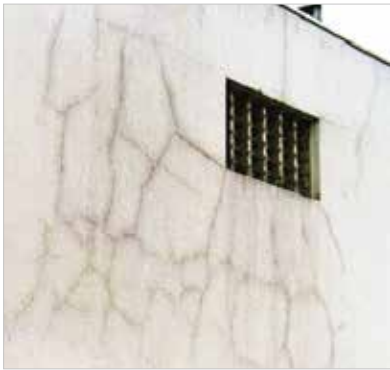
► **Foto 3**
Forma de “teia de aranha”

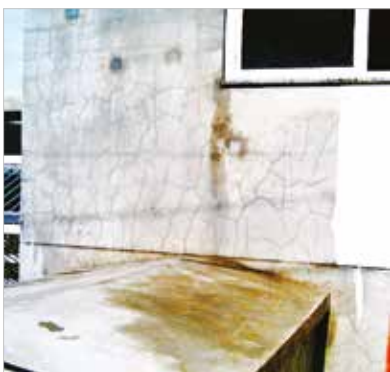
► **Foto 4**
Forma de “cascas de tartaruga”

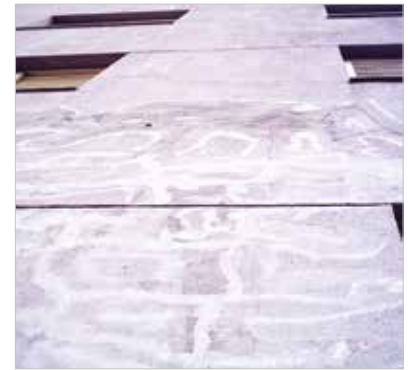
► **Foto 5**
Rasgos ao longo das fissuras

- A – Desbastar a textura ou película de pintura existente ao longo das fissuras de abertura maior que 0,5mm, numa faixa de 8cm para cada lado (Fig. 1), e por todo o seu comprimento;
- B – Abrir rasgos com “abridor” de trincas do tipo “bico de papagaio” (Fig. 2), e limpeza posterior dos rasgos com trinchas e água;
- C – Preencher os rasgos com selante acrílico (ou argamassa colante ACIII) e aguardar cura (Fotos 5 e 6);

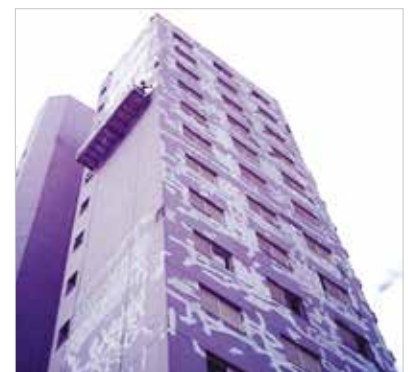
► **Foto 6**
Bandagem das fissuras

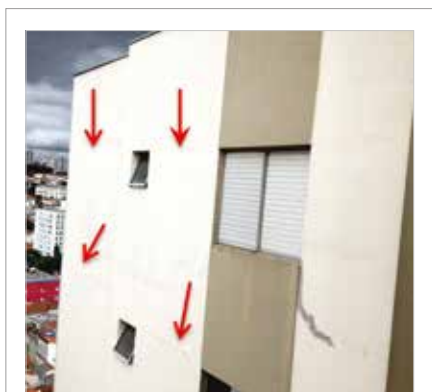
► **Foto 7**
Fissuras na região de fixação nos últimos andares dos edifícios

três pavimentos, essas fissuras advêm principalmente das deficiências dessas fixações, da inexistência de proteção térmicas das lajes de cobertura e da inexistência de reforços na argamassa de emboço com telas metálicas (Fotos 7, 8 e 9).

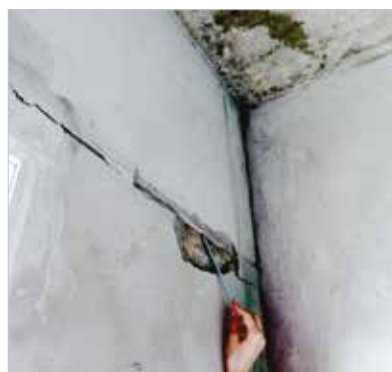
► **Foto 8**
Nota-se que essas fissuras ocorrem às vezes durante o período de obra (gestação)

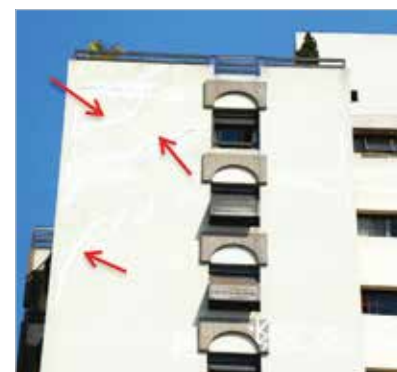
► **Foto 9**
Detalhe das fissuras inclinadas em face das movimentações térmicas da laje de cobertura

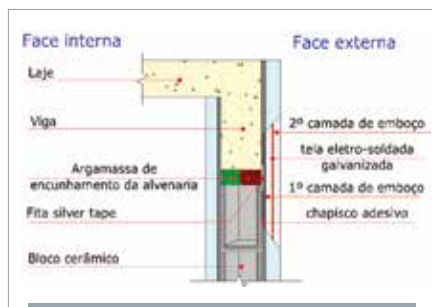
▶ **Figura 6**
Refazimento do emboço reforçado com tela metálica de malha quadrada eletrosoldada

- ▶ A – Remover a argamassa de emboço, numa faixa de 25cm para cima e para baixo das fissuras, com profundidade suficiente para expor as bases de concreto e alvenaria;
- ▶ B – Refazer a fixação da alvenaria com argamassas “farofa”;
- ▶ C – Reconstituir o revestimento de emboço com argamassa cimentícia sobre chapisco industrializado, com reforço com tela metálica eletrosoldadas, malha 25mm x 25mm, e diâmetro do fio de 1,24mm, como ilustram as Figs 5 e 6.

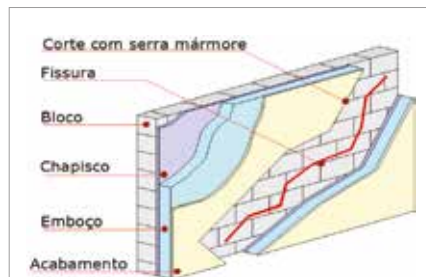
▶ **Figura 7**
Delimitação ao longo da fissura (25cm para cada lado em todo o comprimento)

1.2.1.2 No caso das fissuras inclinadas, pode-se adotar o critério de abertura das fissuras, grampeamento da alvenaria e o refazimento do emboço com tela metálica, como ilustram as Figs. 7 e 8

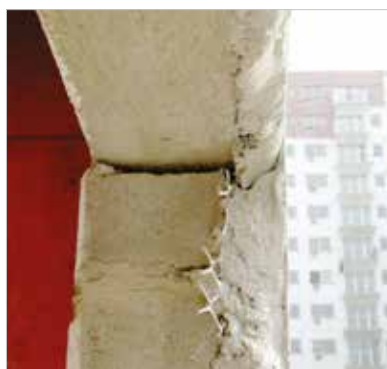
▶ **Foto 10**
Falhas na região de fixação: telas plásticas não resistem às tensões a 45° e deformam-se. A região de fixação deve ser 100% preenchida com argamassa “farofa” e deve ser empregado chapisco adesivo nos fundos das vigas, e não chapisco rolado

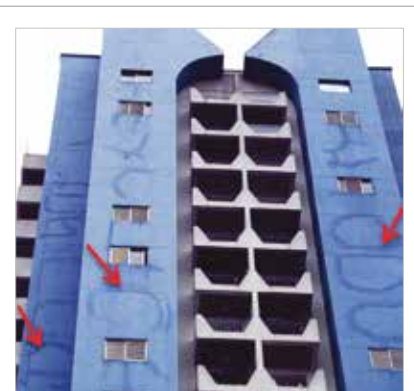
▶ **Foto 11**
Vista desse tipo de fissura ao longo dos pavimentos de um edifício

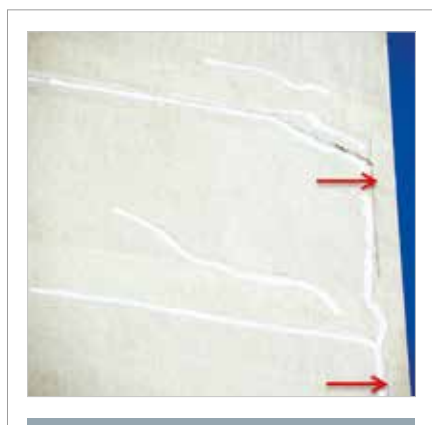
► **Foto 12**

Fissuras típicas de falhas nas regiões de amarração das alvenarias aos pilares

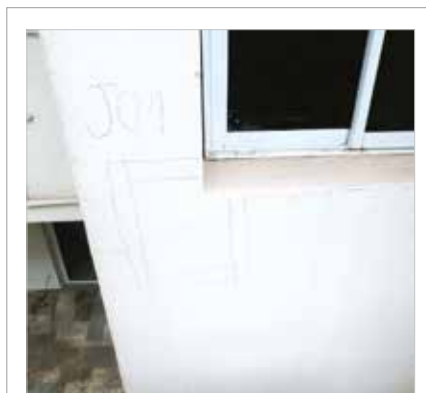
► **Foto 13**

Fissuras do tipo “bigode” na fachada do edifício

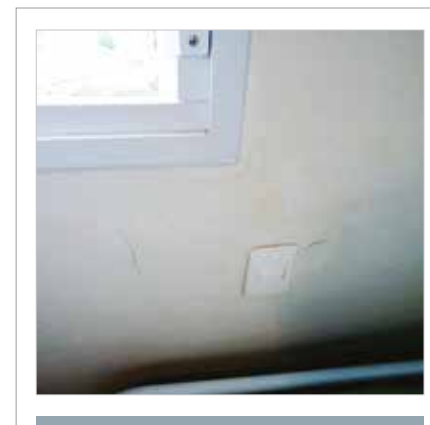
► **Foto 14**

Estas fissuras tendem a ocorrer no interior das unidades, resultando em umidade

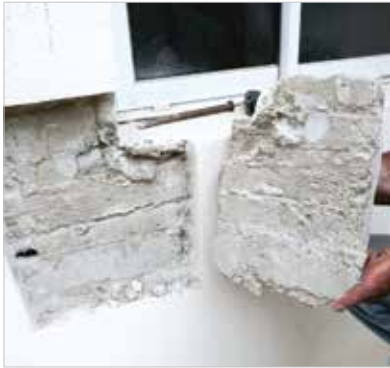
► **Foto 15**
Nota-se, na abertura da “janela” de inspeção, a existência de contraverga em concreto

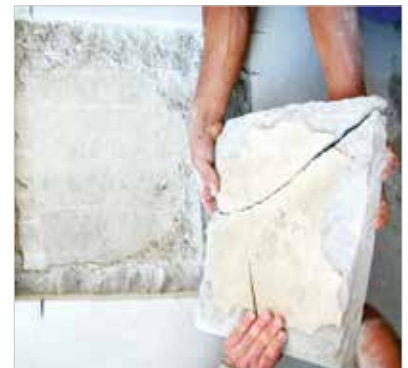
► **Foto 17**
Detalhe do deslocamento, das bases lisas e dos chapiscos indevidos (virado na obra) sobre concreto

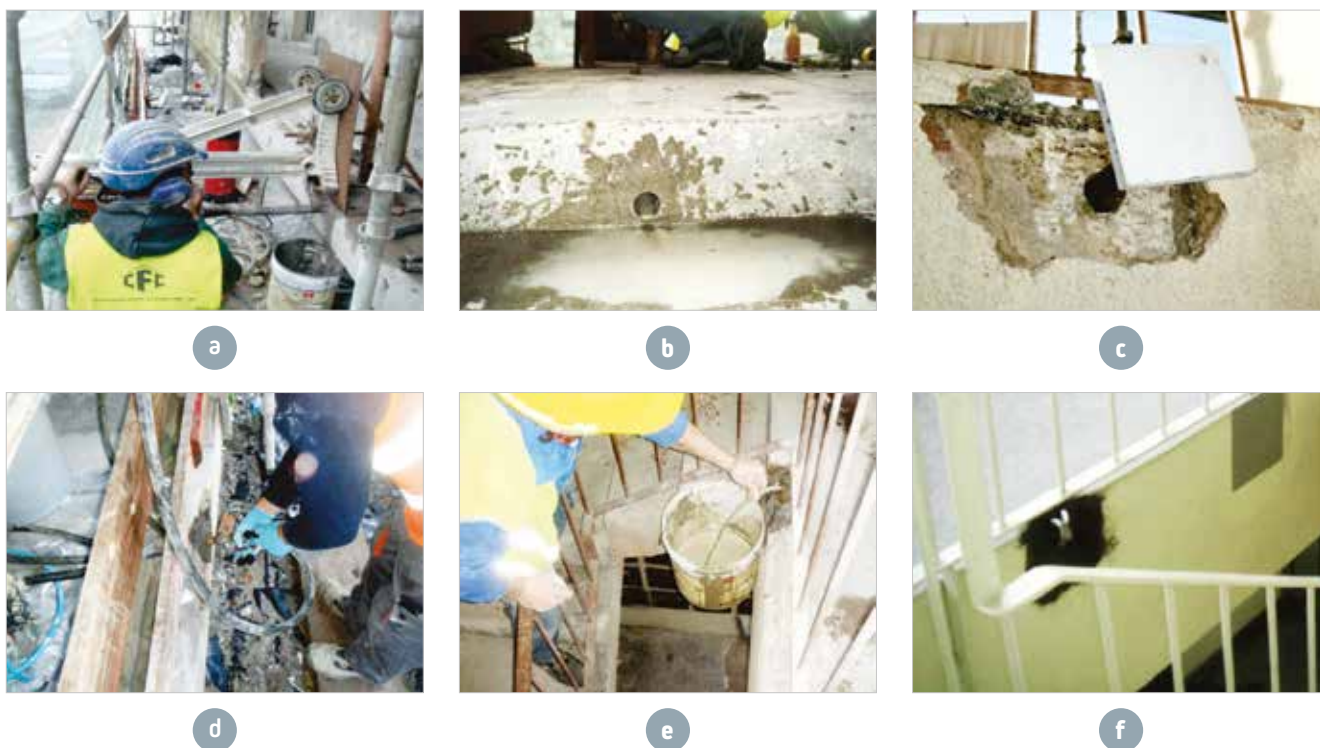
Pormenores construtivos da aplicação das chapas em zona corrente das galerias: (a) Execução dos rasgos; (b) Limpeza das superfícies; (c) Aplicação da argamassa de epóxi; (d) Aplicação das ancoragens químicas; (e) Pormenor da aplicação das ancoragens químicas inclinadas na parede; (f) Vista geral após aplicação das chapas.

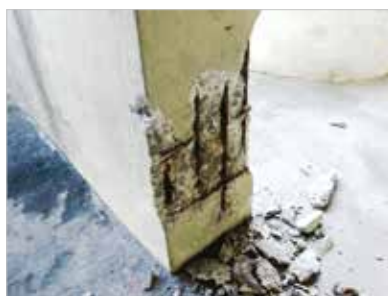
► **Figura 3**
 Corrosão de armaduras em base de pilar

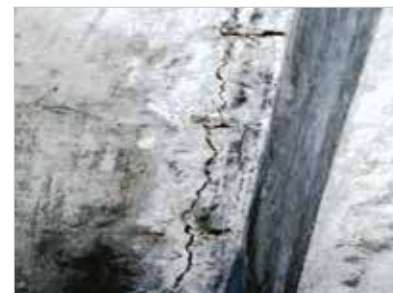
► **Figura 2**
 Corrosão de armaduras em arquibancada

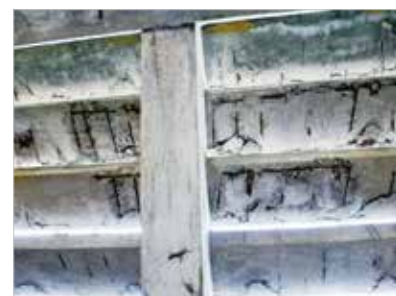
► **Figura 4**
 Corrosão de armaduras em degraus da escada

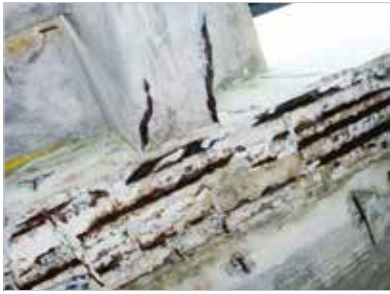
► **Figura 5**
Corrosão de armaduras em vigas

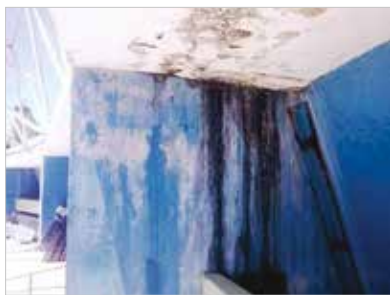
► **Figura 6**
Pilar afetado por bolor

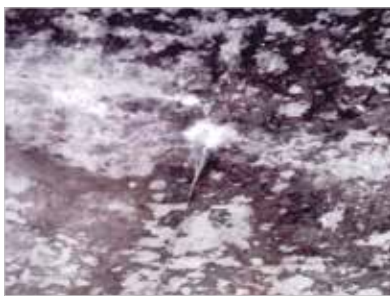
► **Figura 7**
Eflorescência

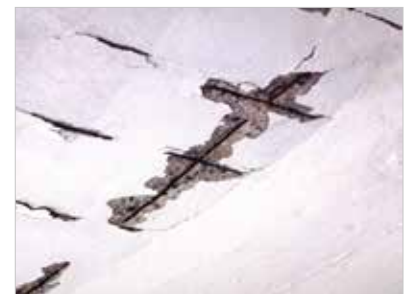
► **Figura 9**
Corrosão de armaduras em laje da cobertura

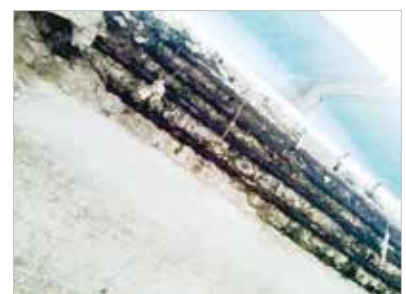
► **Figura 10**
Corrosão de armaduras em viga com estribo rompido

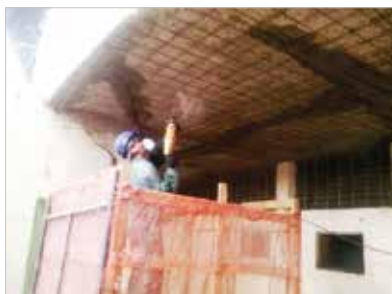
► **Figura 11**
Apicoamento na laje

As lajes que apresentavam armaduras corroídas, primeiramente, foram limpas através do processo de jateamento de alta pressão com abrasivo e,

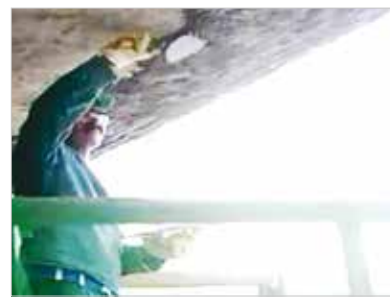
► **Figura 13**
Aplicação de graute de alta fluidez

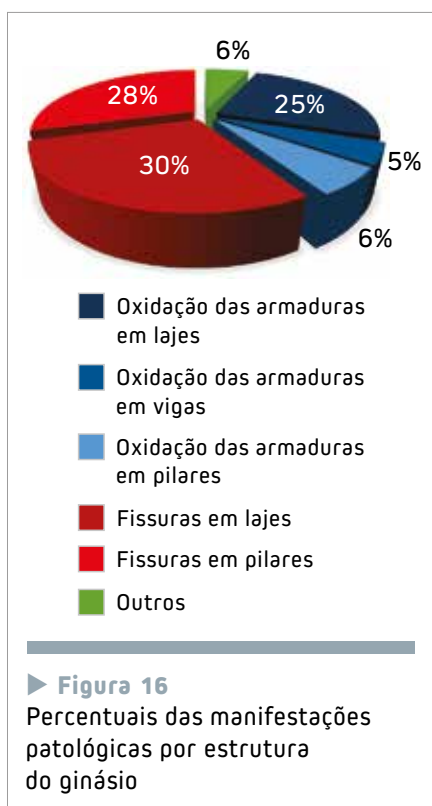
► **Figura 16**
Percentuais das manifestações patológicas por estrutura do ginásio

A Figura 16 detalha a ocorrência de corrosão e fissura por elemento de concreto armado inspecionado. É possível observar que a maior parte das fissuras foi observada nas lajes, que são elementos com maior superfície exposta aos efeitos nocivos do ambiente no qual o empreendimento está situado. As inspeções de campo

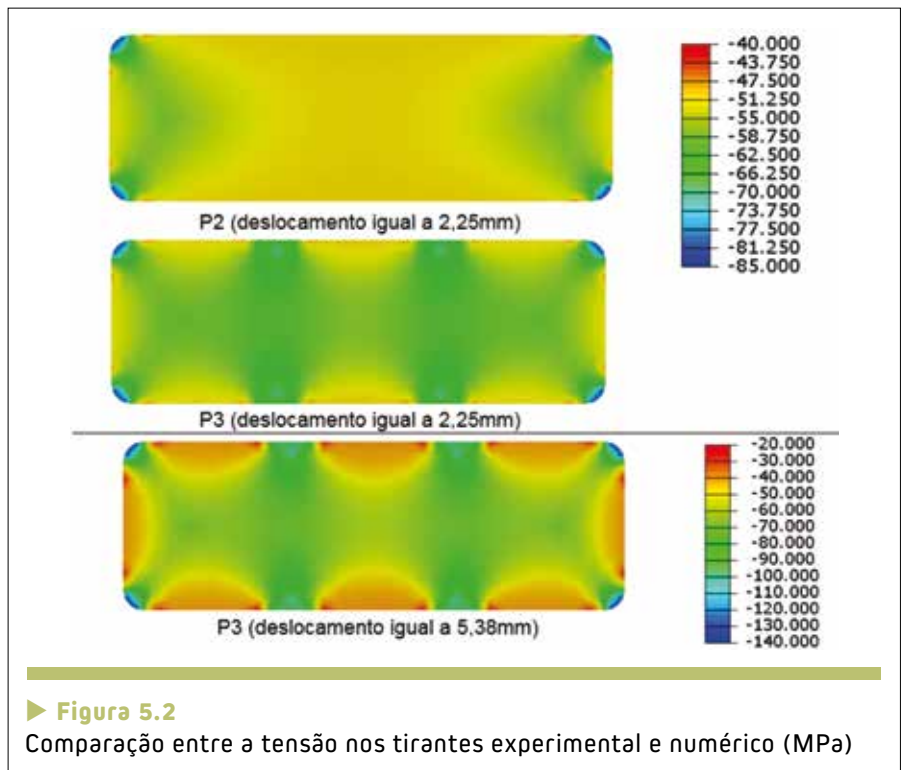
► **Figura 5.2**
Comparação entre a tensão nos tirantes experimental e numérico (MPa)

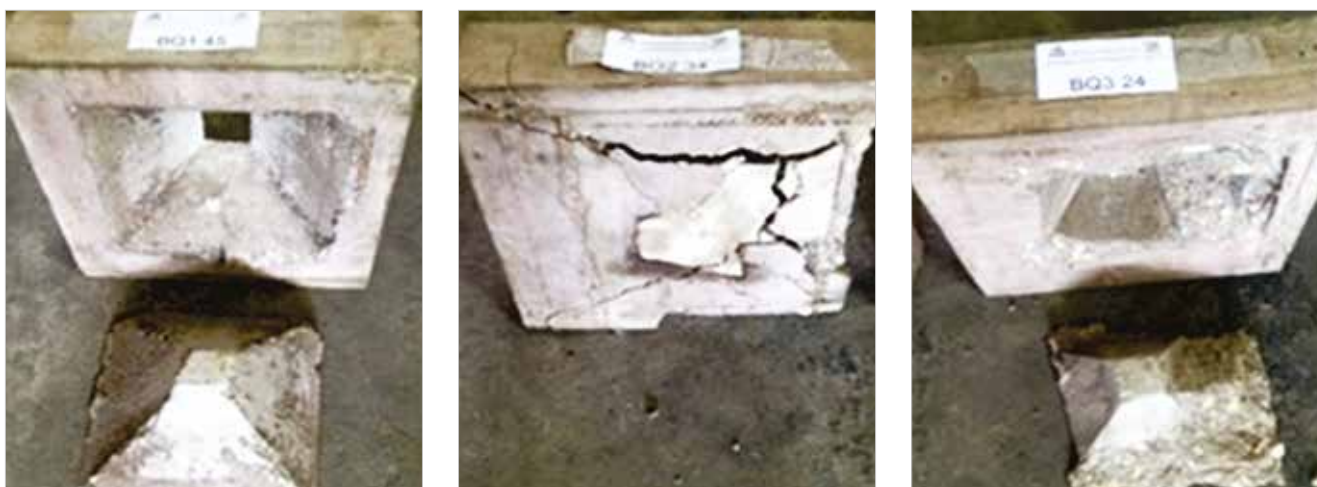
► Figura 9
Blocos da série I após os ensaios (BQ1 45, BQ2 34, BQ3 24)
