REAÇÃO ÁLCALI-AGREGADO

SAIBA COMO PREVENIR E COMO AVALIAR, MODELAR E REPARAR ESTRUTURAS DE CONCRETO AFETADAS

JUL-SET
2016

30 Contribuição à previsão de danos em estruturas de concreto atacadas pela RAA

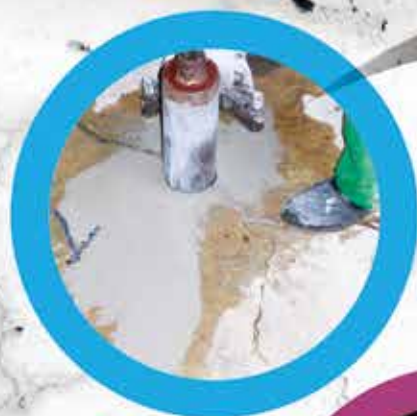
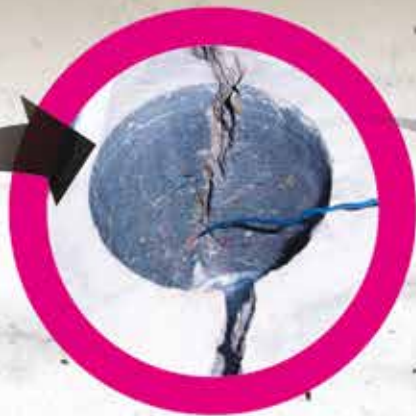
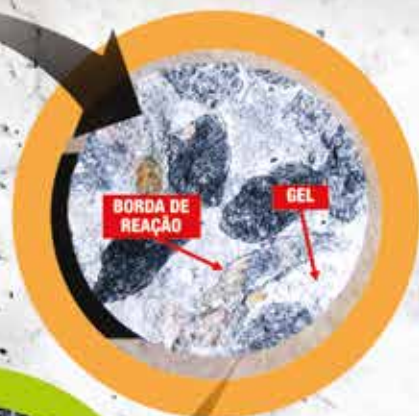
Detalhe da fissura no interior
do bloco afetado

Extração de testemunho de
bloco de fundação com
quadro fissuratório

Identificação da borda de reação
e do gel da RAA por meio
de ensaio laboratorial

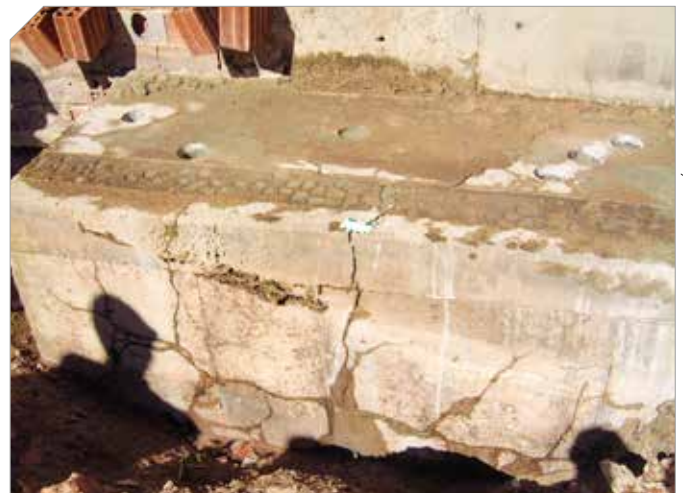
Bloco de fundação de edifício em Recife afetado por RAA, onde se observa quadro fissuratório

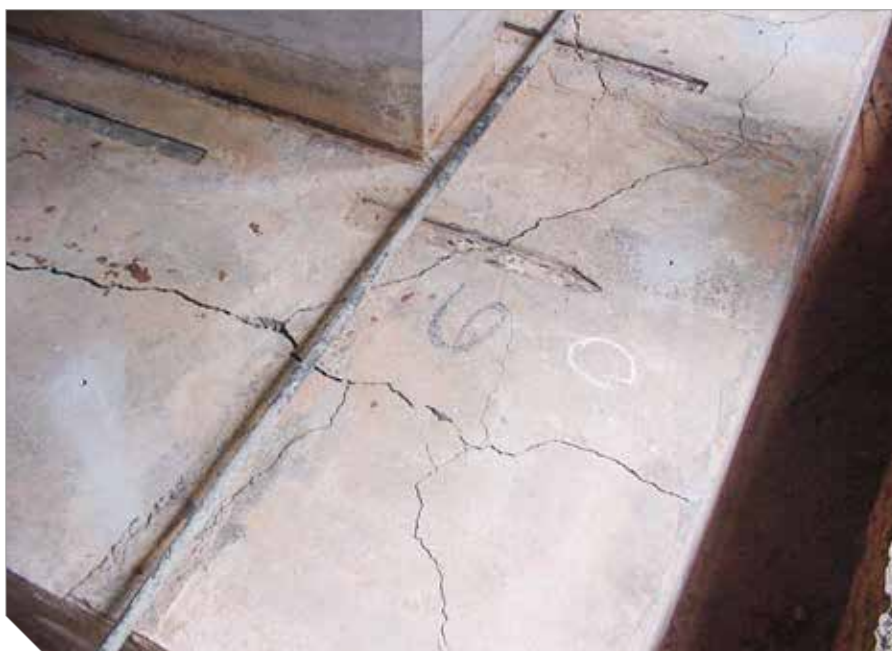
Topo de bloco de fundação com fissuras devidas à RAA

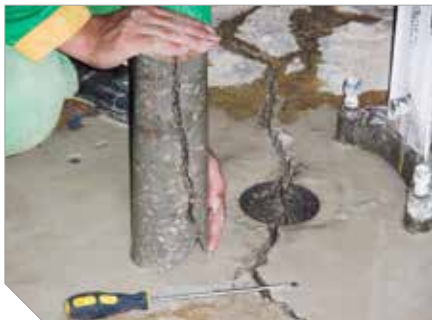
Detalhe do testemunho extraído

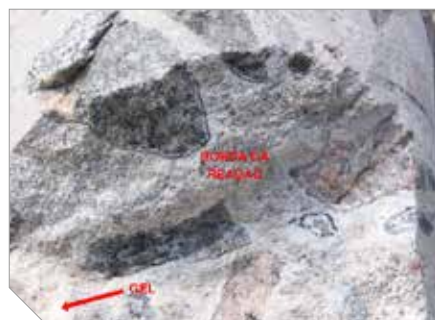
Identificação da “borda de reação” e gel de RAA por meio de ensaio laboratorial

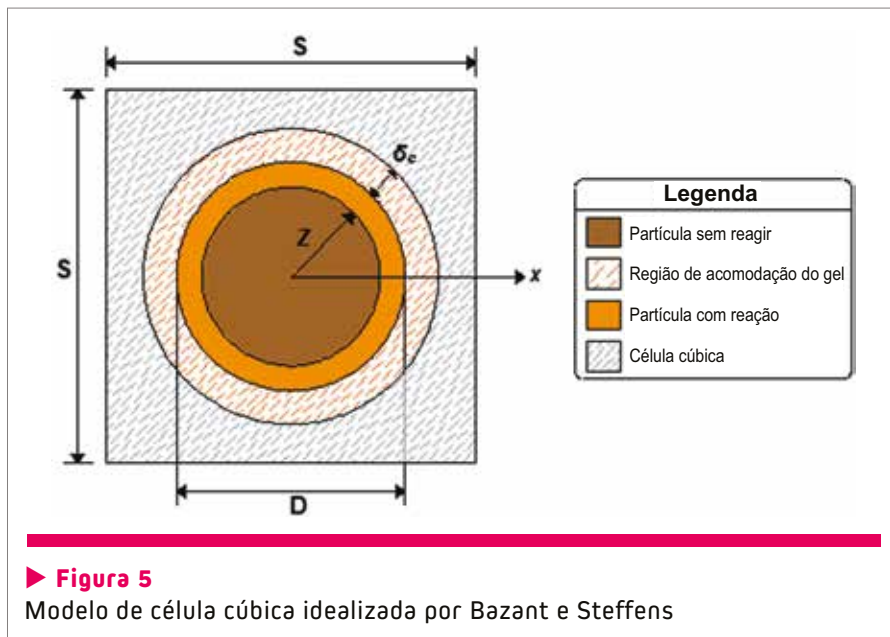
► **Figura 5**
Modelo de célula cúbica idealizada por Bazant e Steffens

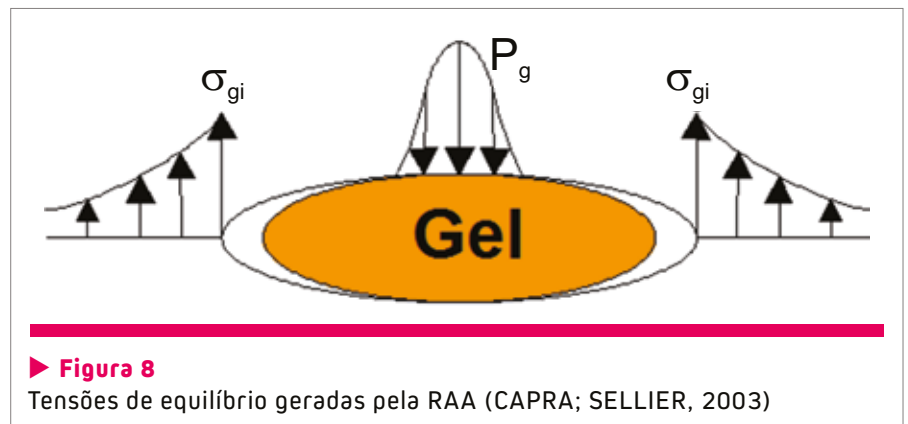
► **Figura 8**
Tensões de equilíbrio geradas pela RAA (CAPRA; SELLIER, 2003)

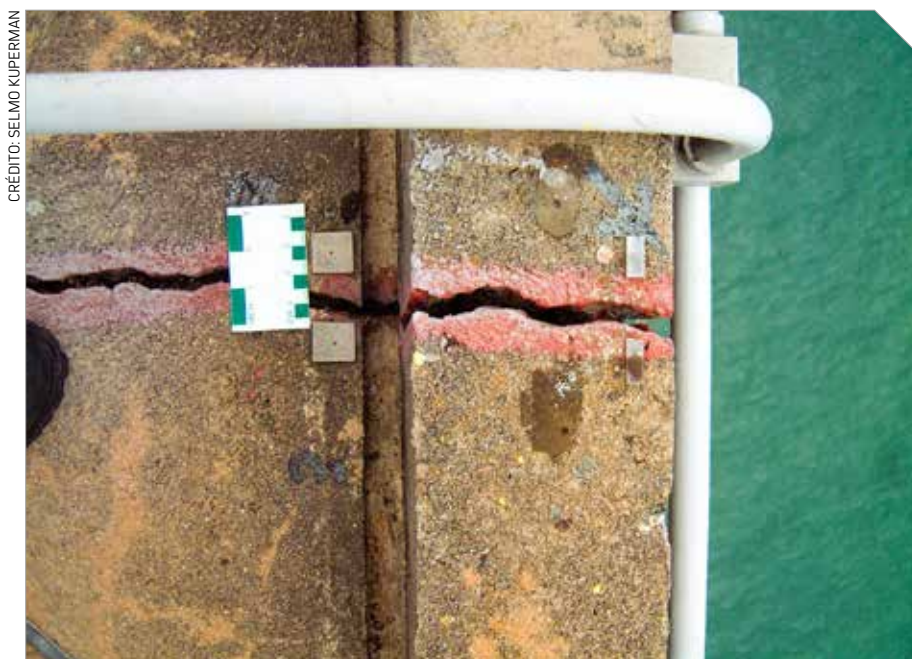
Viga e laje de uma barragem no Brasil afetada com RAA, nas quais se vê a abertura de fissura provocada

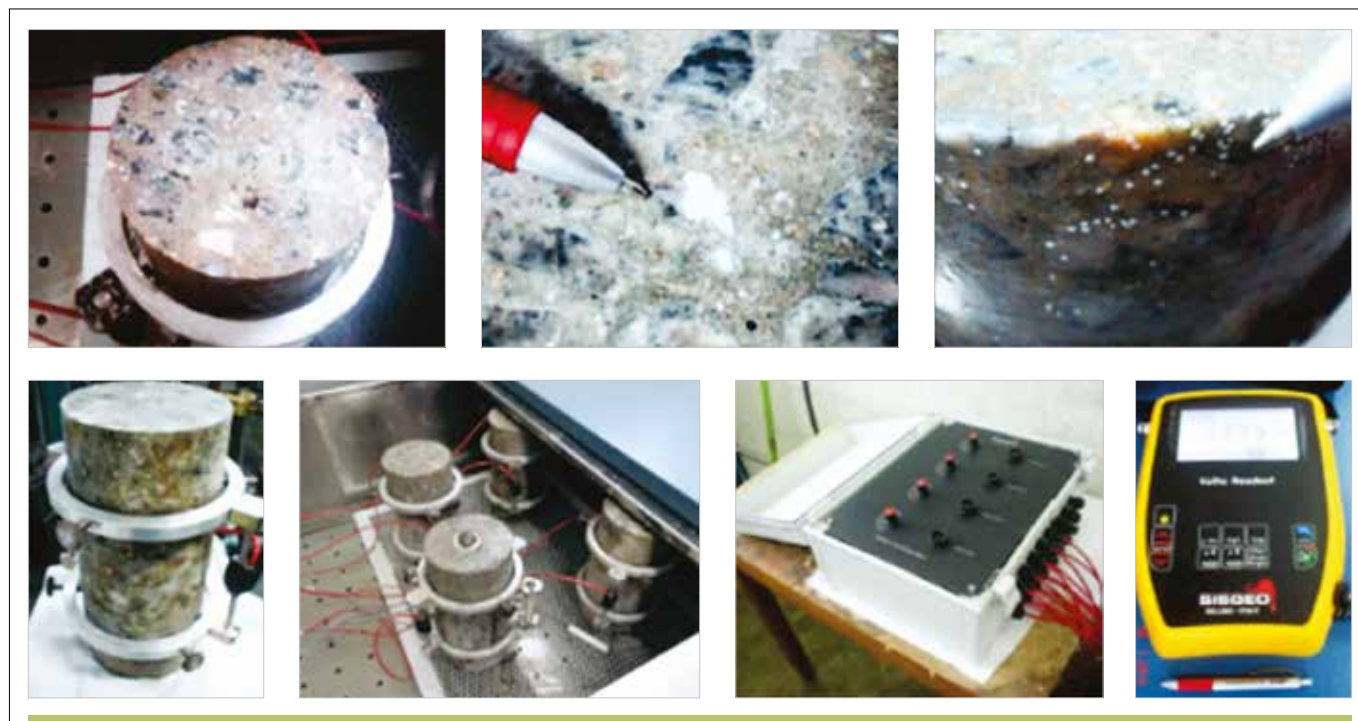
► **Figura 9**
 Aspectos durante a realização dos ensaios, mostrando os anéis para a medida das deformações, a exsudação de gel da RAA, o tanque de cura, o terminal de leitura e a caixa de leitura

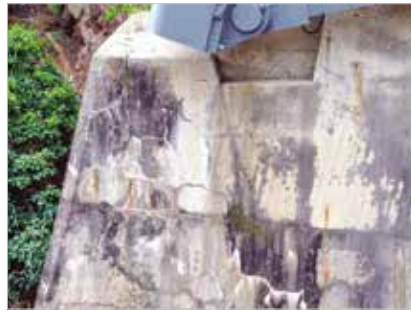
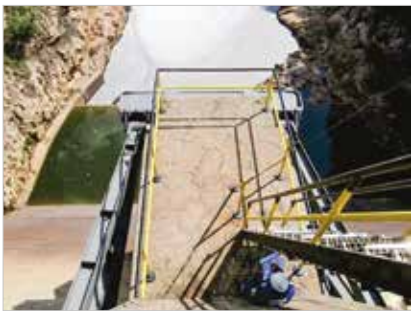
► **Figura 2**
Fissuração aleatória e eflorescências na lateral do contraforte (a) e na região da viga munhão (b)

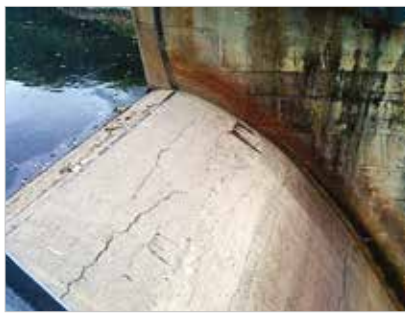
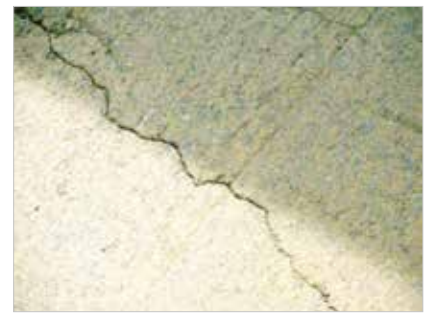
▶ **Figura 4**
Fissuras nos vertedouros da barragem – (a) e (b)

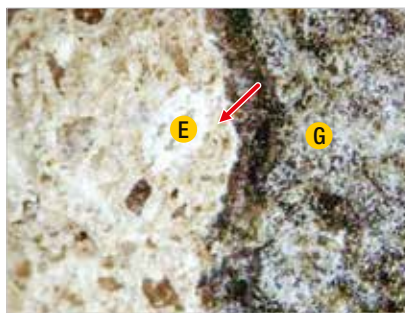
▶ **Figura 5**
Etringita (E) nos poros do concreto ampliados em 12x (a) e fissura entre o agregado e a argamassa preenchida pelo gel da reação ampliada em 100x (b) (ABCP)

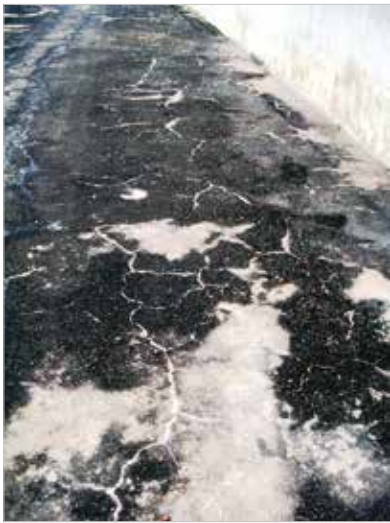
► **Figura 2**
Fissuração na barragem

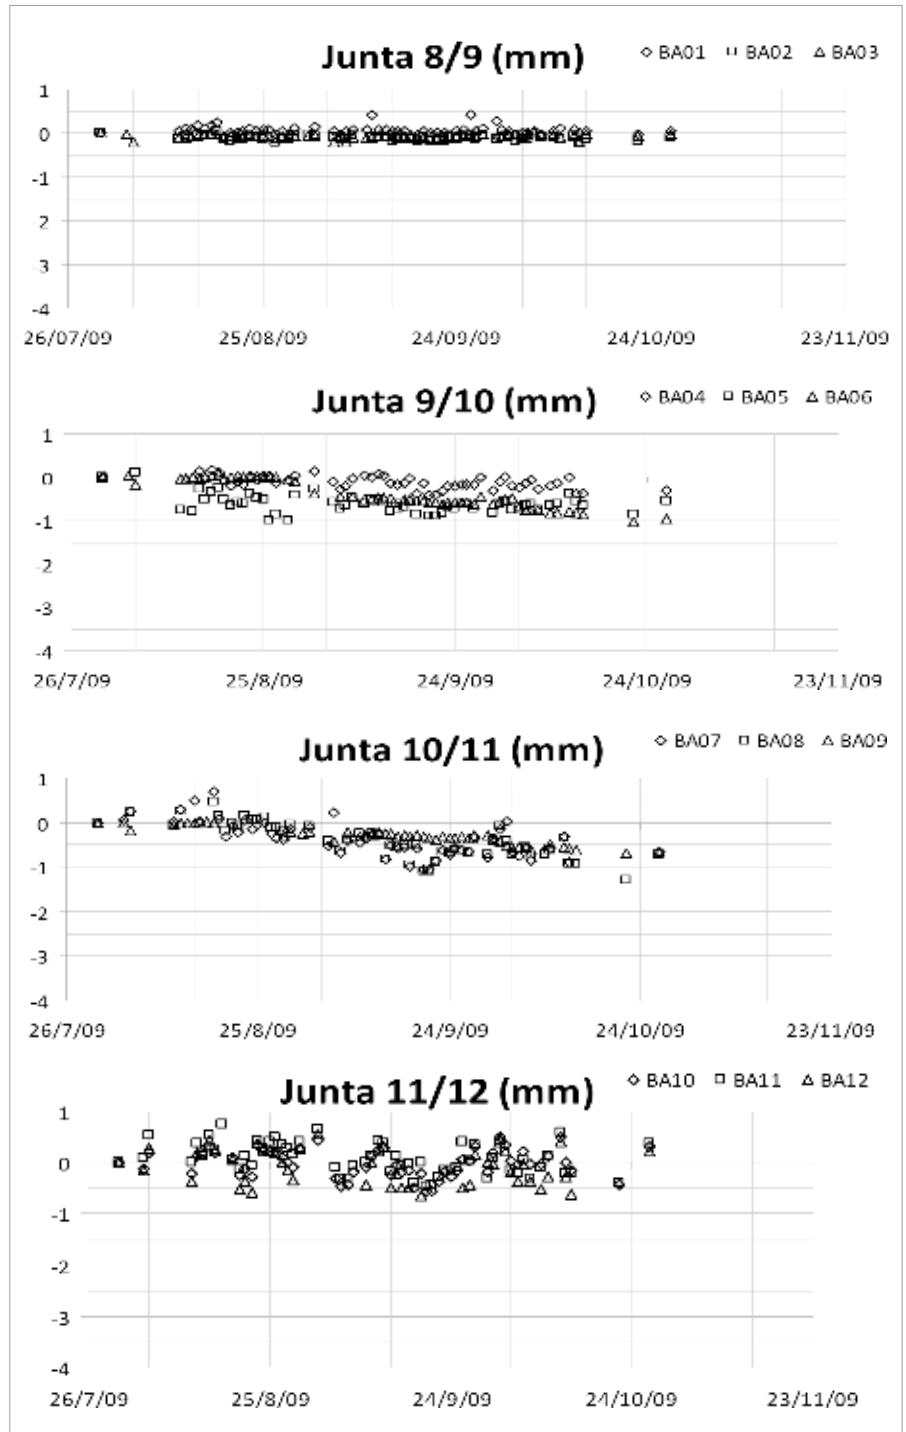
► **Figura 13**
Monitoramento das juntas da ombreira direita

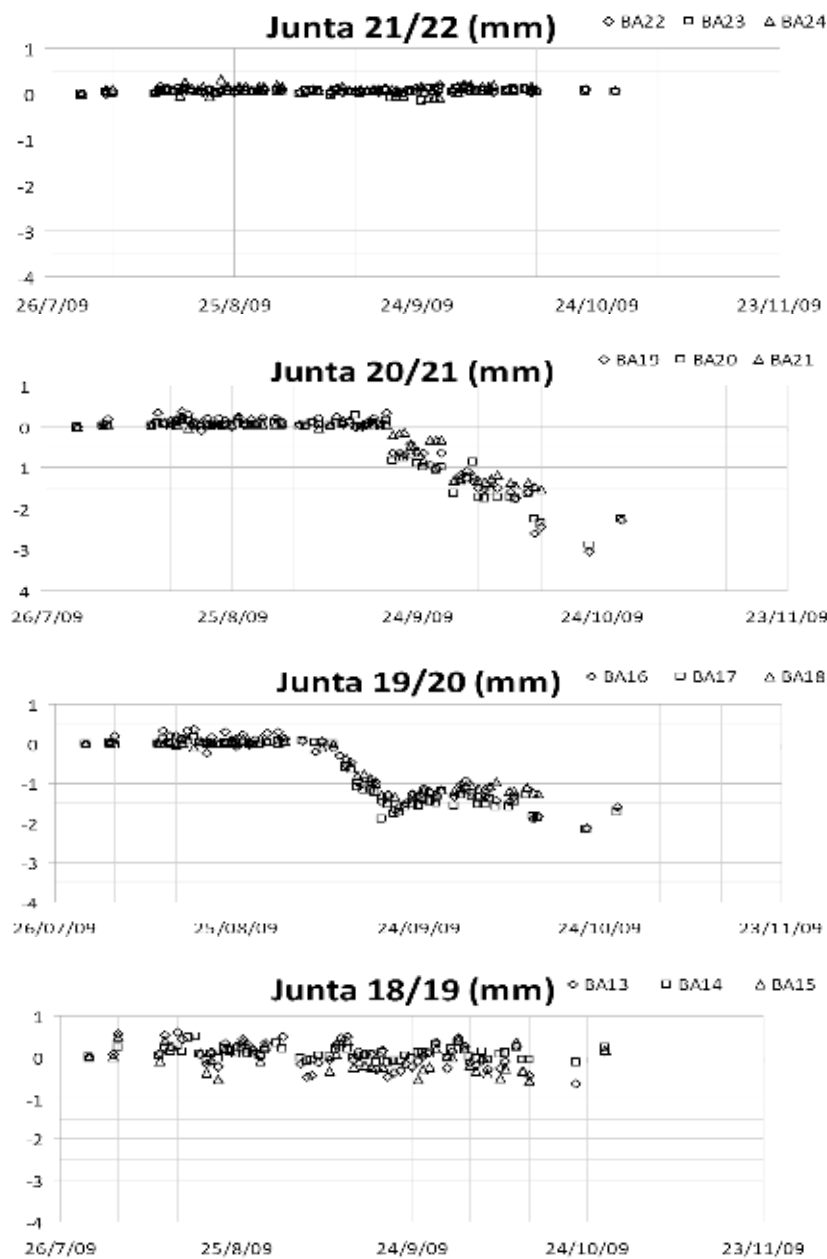
► **Figura 14**
Monitoramento das juntas da ombreira esquerda

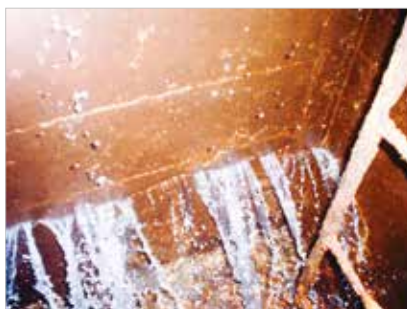
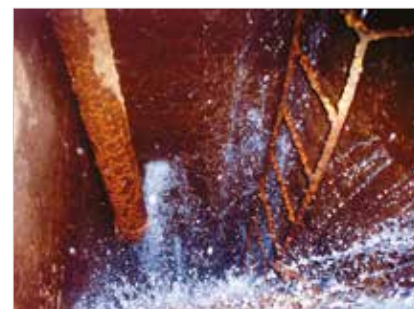
► **Figuras 4 e 5**
Infiltrações pelas fissuras situadas na parede interna da galeria de ventilação

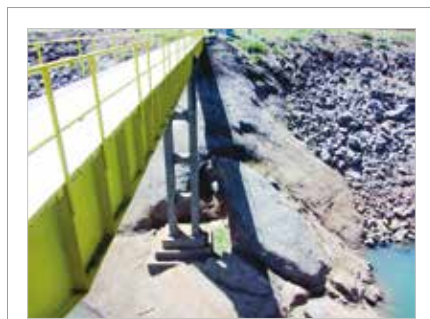
► **Figura 11**
 Vista da passarela, apoiada sobre pilares e blocos

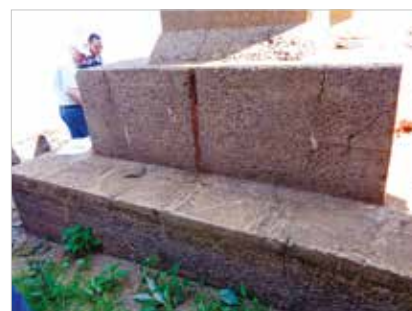
Figura 13

► **Figuras 12 e 13**
 Vista dos blocos de fundação e pilares da passarela metálica, de acesso à tomada d'água, destacando as fissuras mais acentuadas, com abertura superior a 1,0 mm

Decidiu-se por injetar resina epóxi, pois, apesar dos blocos e pilares apresentarem fissuras decorrentes do RAA, necessitavam de uma recuperação que possibilitasse restabelecer a monoliticidade e integridade do conjunto estrutural. A resina

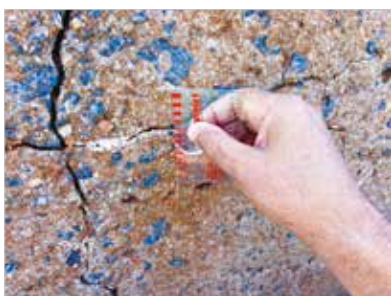
► **Figura 15**

Vista detalhada dos blocos de fundação, medição da abertura de fissura da ordem de 2,0 mm. Observamos o gel resultante do RAA sobre a fissura

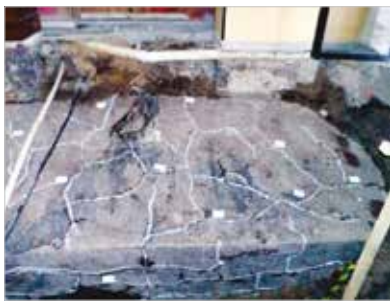
► **Figura 1**
Sapata SP (10+11) com fissuras
marcadas com giz

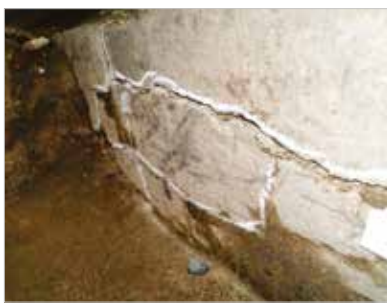
► **Figura 2**
Sapata (10+11) com fissuras
marcadas com giz na sua face
lateral

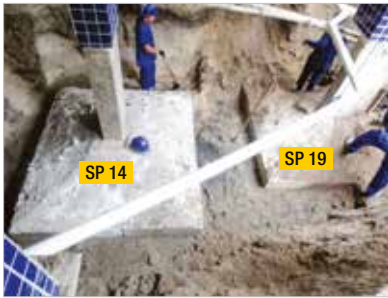
► **Figura 11**
Serviço de escavação das sapatas

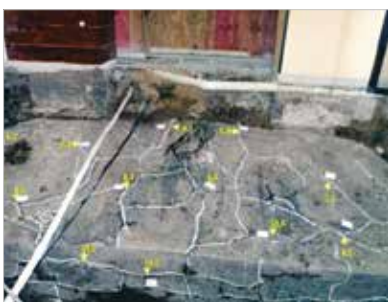
► **Figura 12**
Mapeamento das trincas e fissuras

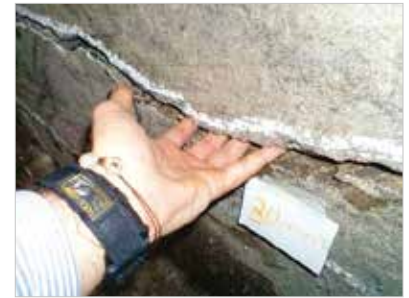
► **Figura 13**
Fissura na sapata com abertura de 30 mm

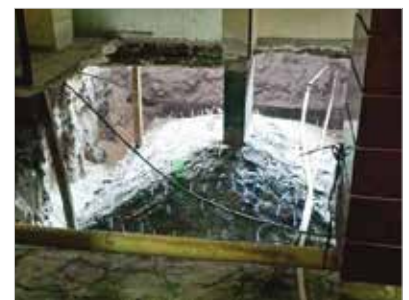
► **Figura 14**
Purgadores na sapata

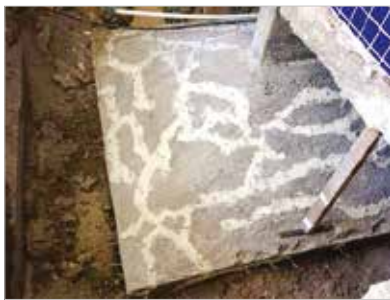
► **Figura 15**
Colmatação das trincas e fissuras

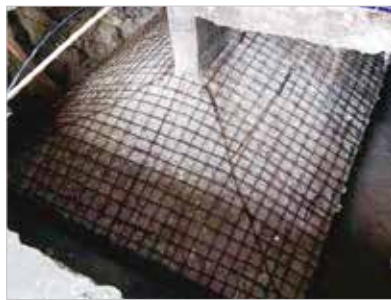
► **Figura 16**
Malha de aço para encapsulamento da sapata

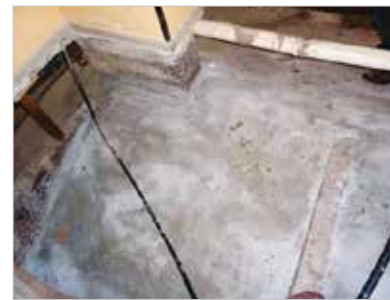
► **Figura 17**
Sapata concretada
