# CONCRETO

**IBRACON**

Ano XXXIV | Nº 46  
Abr. • Mai. • Jun. | 2007  
ISSN 1809-7197  
[www.ibracon.org.br](http://www.ibracon.org.br)

**EDIFICAÇÕES  
EM CONCRETO:  
EXPERTISE  
BRASILEIRA EM  
PROJETO,  
EXECUÇÃO,  
CONTROLE E  
MANUTENÇÃO.**

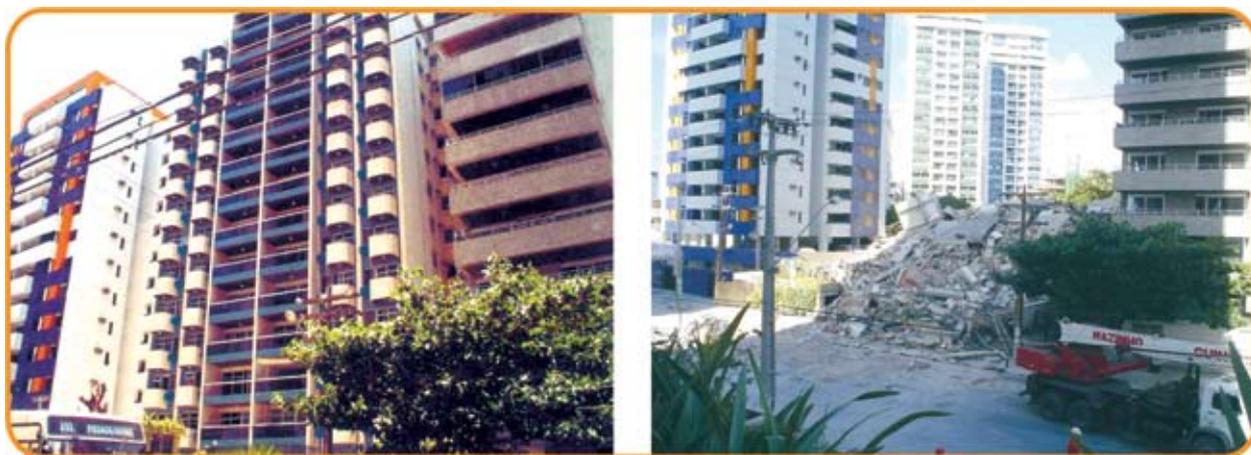
Fotos 1 e 2 – Edifício Areia Branca, antes e depois do colapso

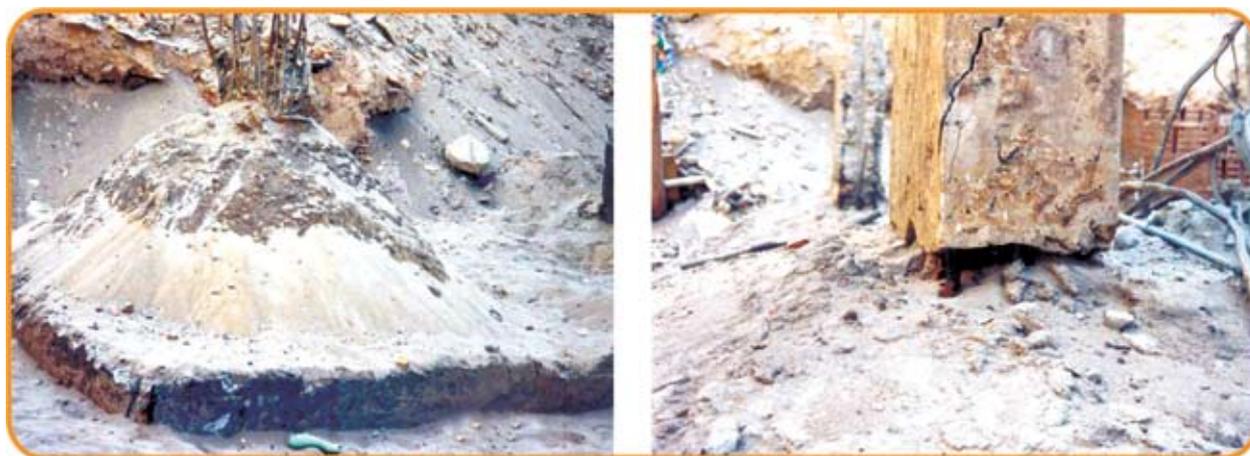
Fotos 3 e 4 – Edifício Areia Branca: sapatas e ligação pilar/sapata

Verificou-se que o pé do pilar, ou seja, o ponto de encontro do pilar com a sapata, não foi detalhado para que se tivesse um perfeito apoio da fôrma do pilar, com a finalidade de garantir a correta execução da ligação pilar-sapata. Observa-se nesta região pontos em que ocorreu forte corrosão com redução da seção da armadura (Foto 4), além de fuga do concreto no encontro da forma do pilar com a sapata. A região resultante tem seção reduzida e armadura exposta que, juntamente com outros fatores que serão aqui analisados põem em risco a resistência do pilar e sua estabilidade.

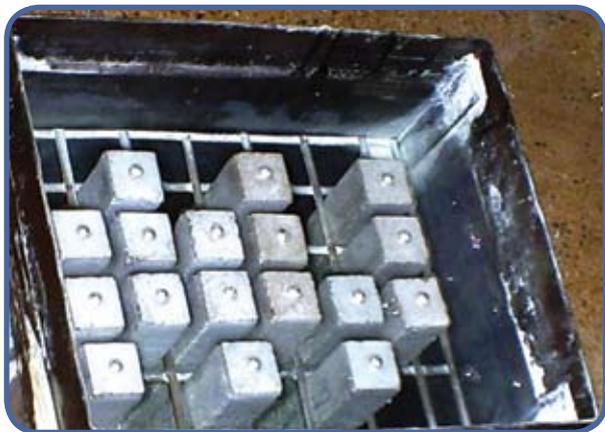
Figura 1 – Recipiente de Armazenamento das Barras de Argamassa (AMBT)

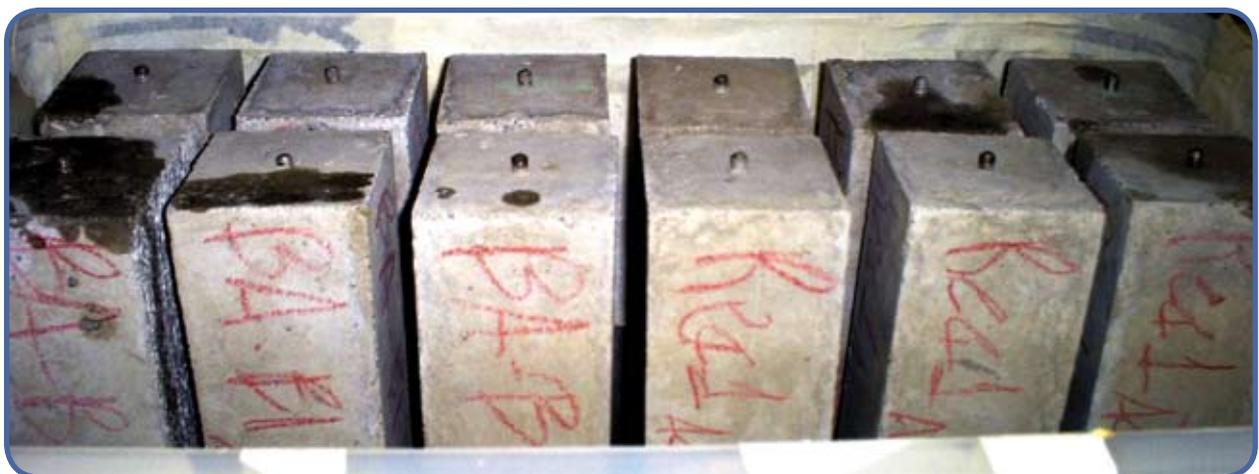
Figura 4 – Recipiente de Armazenamento do Método CPT

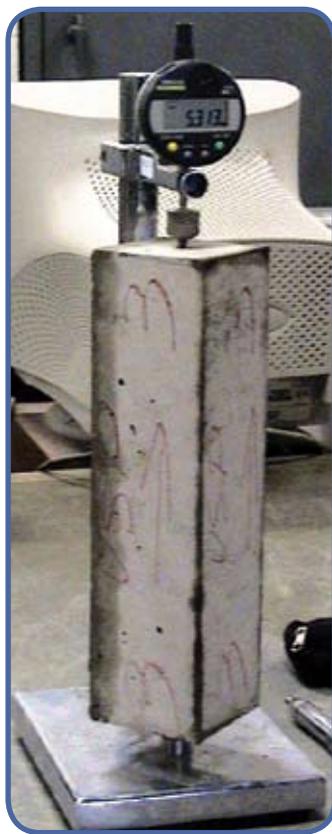
Figura 5 – Medição dos Prismas pelo Método CPT

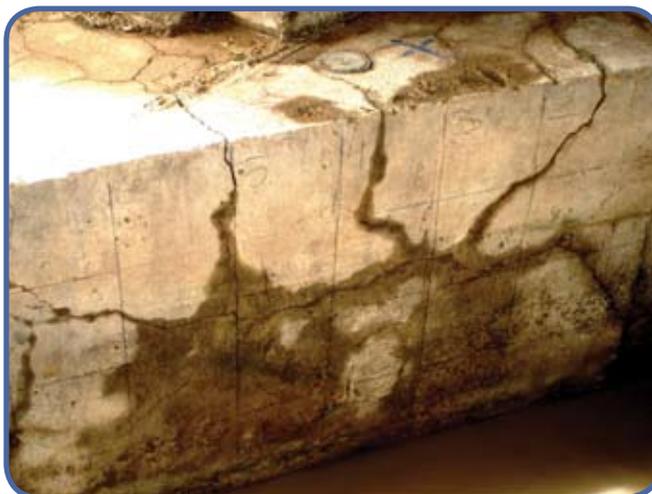
Figura 6 – Bloco de fundação com a vida-útil já comprometida pela RAA

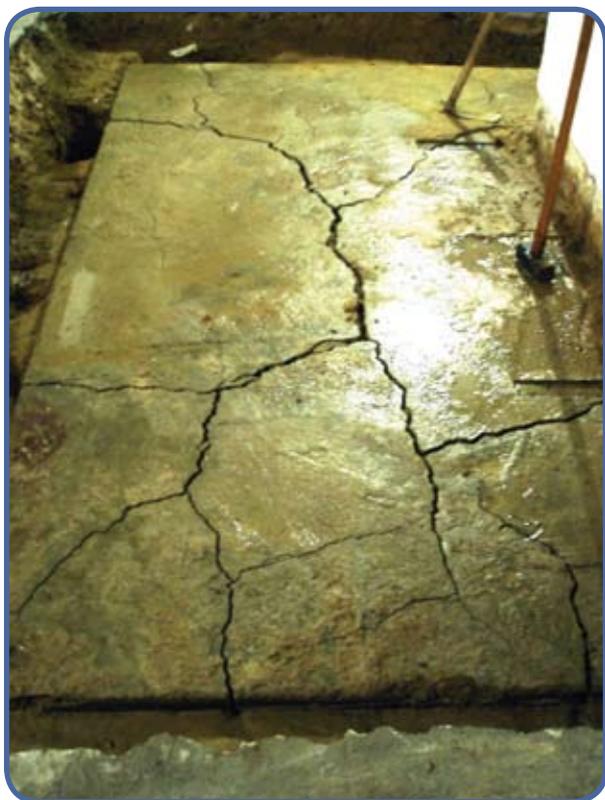
**Figura 7** – Bloco de fundação severamente atacado pela RAA

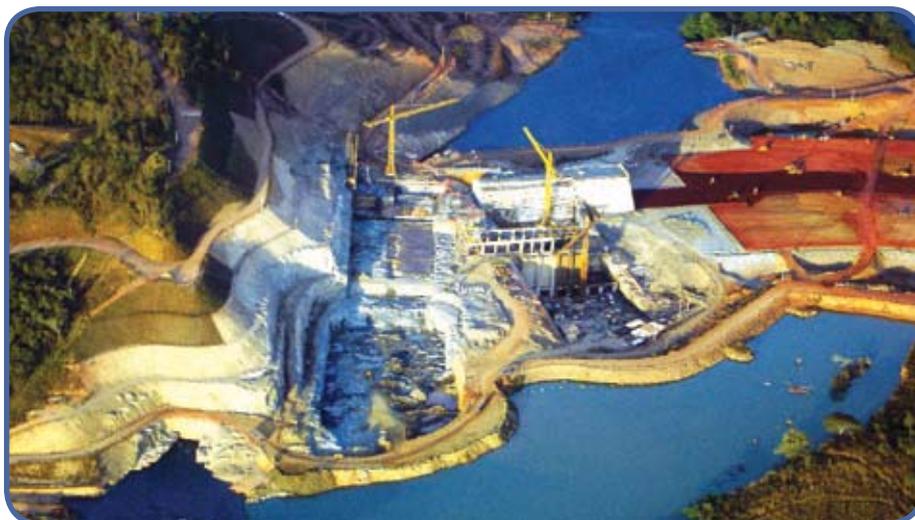
**Figura 8** – Usina Hidrelétrica Capim Branco – Uberlândia (MG) – Utilização do metacaulim no combate da RAA

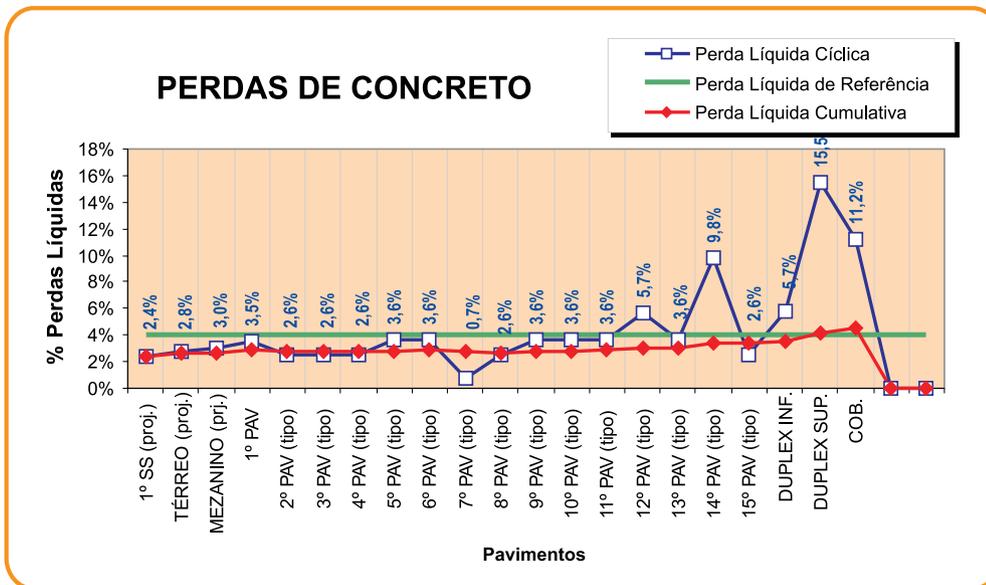
Figura 1 – Apresentação gráfica de resultados de perda de concreto em edifício residencial em estrutura de concreto reticulada

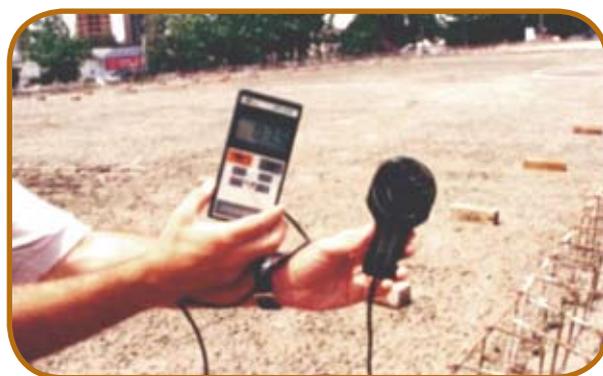
Foto 1 – Detalhe do aparelho portátil de medida da velocidade do vento (anemômetro)

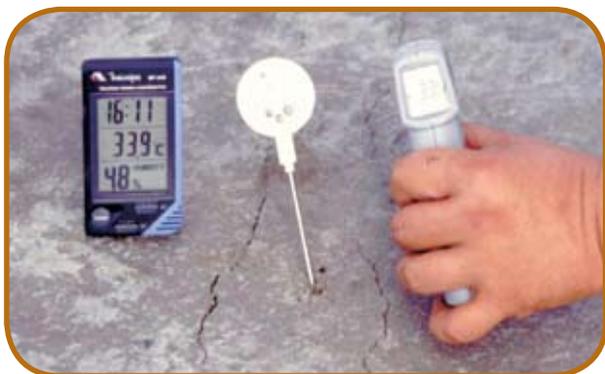
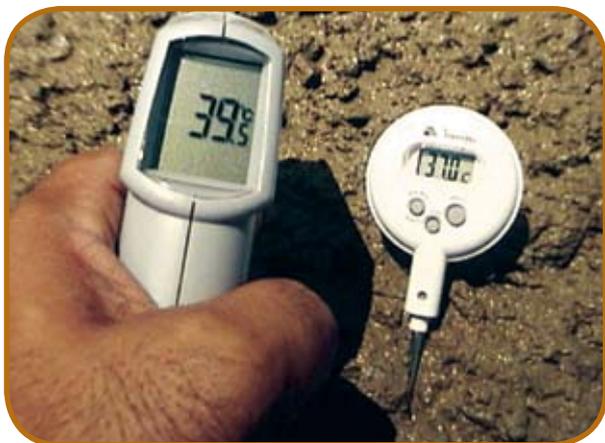
Fotos 2 e 3 – Detalhes de alguns tipos de aparelhos portáteis para a determinação da umidade relativa do ar, temperatura interna e da superfície do concreto

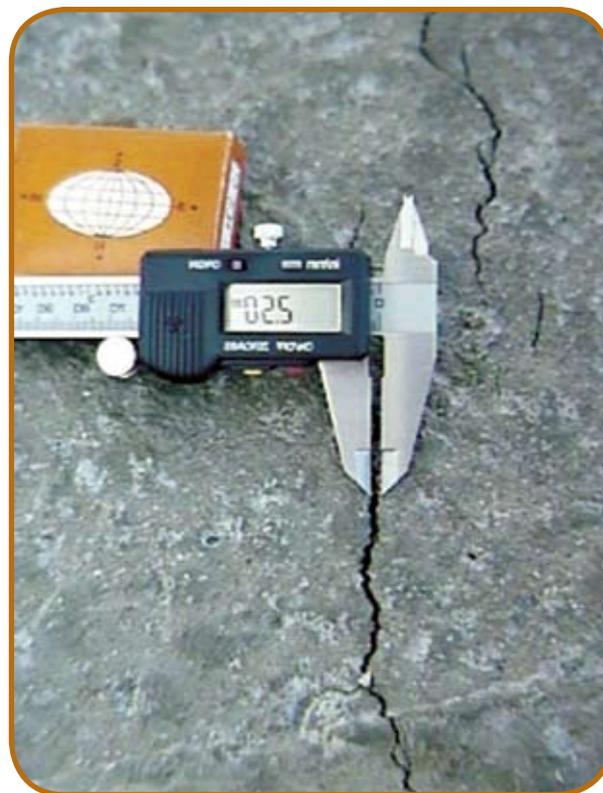
Foto 4 – Detalhe da abertura de fissura (2,5 mm) ocorrida em superfície do concreto ainda no estado fresco, devido à retração plástica por ação climática

Como exemplo de aplicação, em uma determinada obra foram realizadas várias determinações seqüenciais das condições climáticas e indicadas na tabela 2, sendo que na situação encontrada, indicada em (A), foi classificada como “alguma probabilidade de ocorrência de fissuras”, sendo esta realmente a condição verificada em campo. Observa-se na foto 4, a abertura de fissuras da ordem de 2,5 mm ocorrida no concreto ainda em estado plástico.

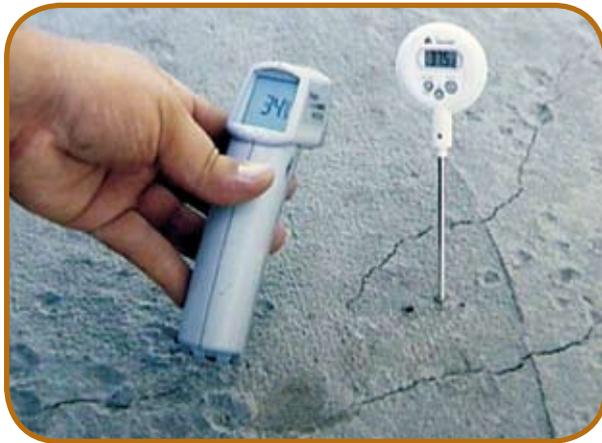
**Foto 5** – Exemplo da extensão e proximidade das fissuras na superfície do concreto em estado fresco, oriundas da evaporação da água de constituição

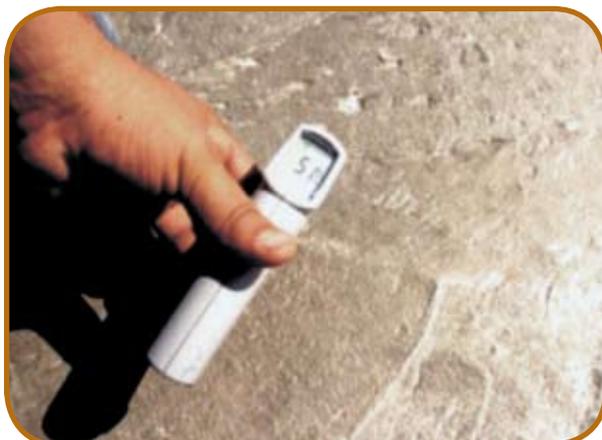
**Foto 6** – Determinação da temperatura da superfície exposta ao sol do concreto endurecido com 24 horas de idade, indicando 51°C. Uso de aparelho portátil para medida da temperatura através da irradiação infravermelha

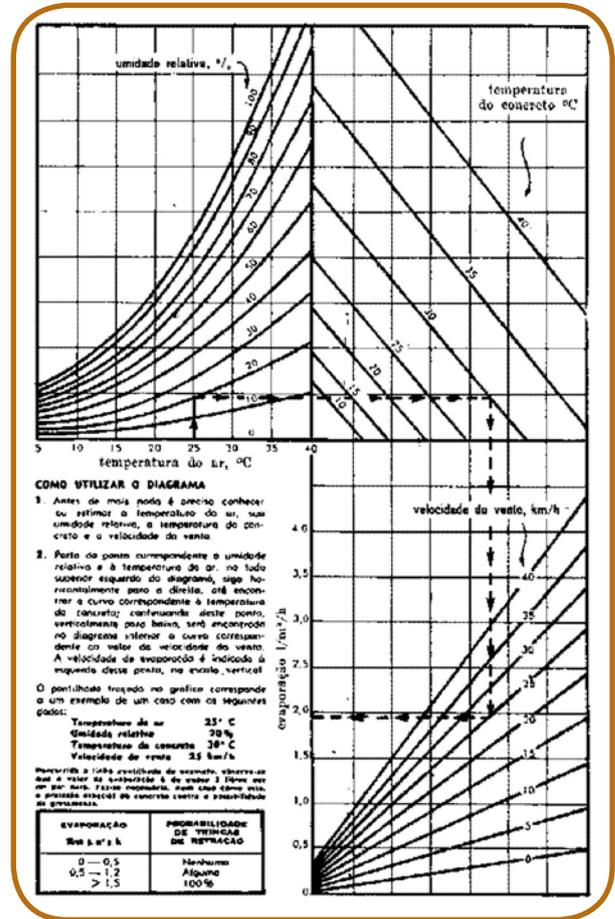
**Figura 1** – Ábaco para verificar a tendência à fissuração do concreto (Petrucci, EGR)

prever a probabilidade de ocorrência de fissuras no concreto. Como base para esta avaliação adotou-se o ábaco publicado por Petrucci, EGR. (Concreto de Cimento Portland - 5ª edição, Globo) e Mehta, PM.; Monteiro, PJM. (Concreto: Estrutura, Propriedade e Materiais - 1ª edição, PINI), indicado na figura 1.

Com base no ábaco da figura 1, indicam-se exemplos comparativos entre evaporação de água e ocorrência de fissuras.

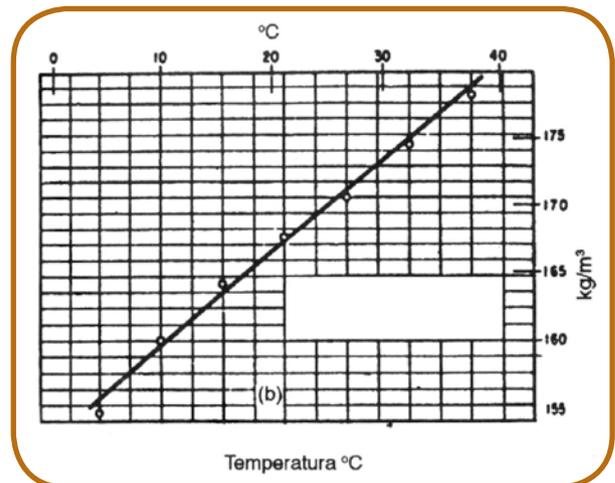
**Figura 2** – Efeito do aumento da temperatura sobre a água requerida [ACI Comitê 305 – Concretagem em clima quente – Vol. 88, Journal, 1991]

7) Deve-se ressaltar também, que o uso de concreto com temperatura elevada apresenta desvantagem sob o aspecto do consumo de água por metro cúbico, conforme mostrado na figura 2.

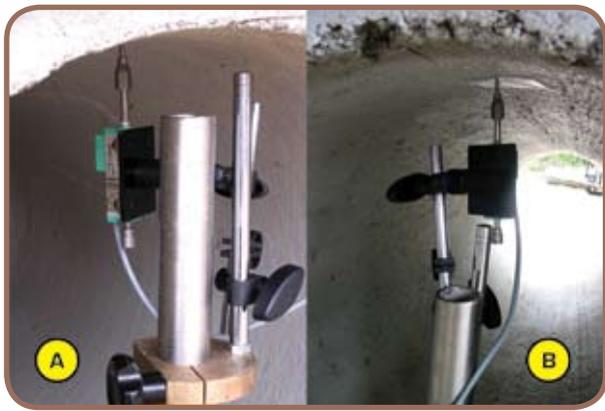
**Foto 3** – (A) detalhe do suporte para posicionamento do LVDT para leitura da deformação do tubo de concreto durante o ensaio de compressão diametral e (B) da folha de acetato que evitava a entrada da agulha em uma possível fissura

cionamento ocorreu sobre uma pequena folha de acetato (Foto 3b) de modo a se evitar que o LVDT entre na fissura que se forma no tubo durante o ensaio. Com este arranjo de ensaio tornou-se possível levantar a curva de carga por deslocamento médio medido em ambos os LVDTs. Vale ressaltar que, para ambas as normas, não se exige este tipo de sofisticação para a realização do ensaio, bastando apenas a utilização de um sistema que possibilite a leitura precisa do nível de carregamento independentemente do nível de deformação diametral a ele associado.

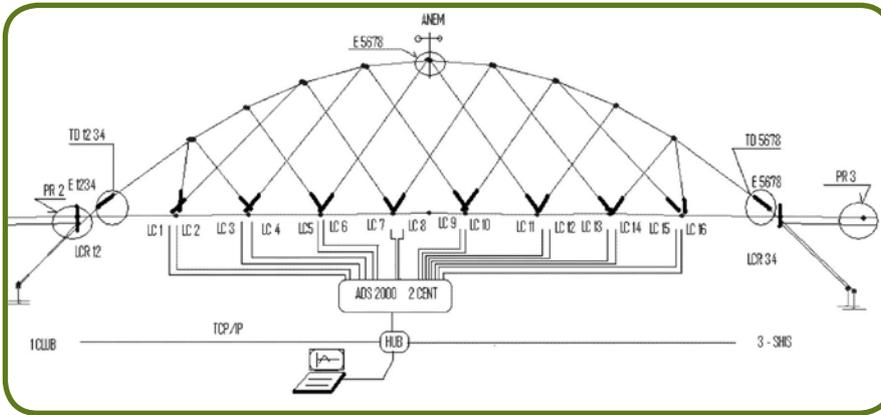
**Fig. 2 – Monitoração em tempo real dos esforços de implantação da pte JK em Brasília, DF**

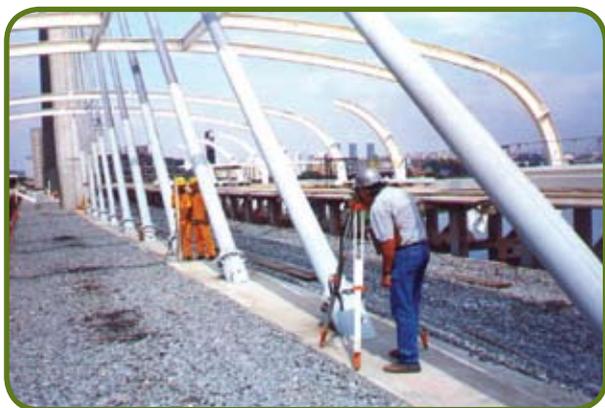
Fig. 3.1 – Nivelamento do greide da ponte sobre o Rio Pinheiros

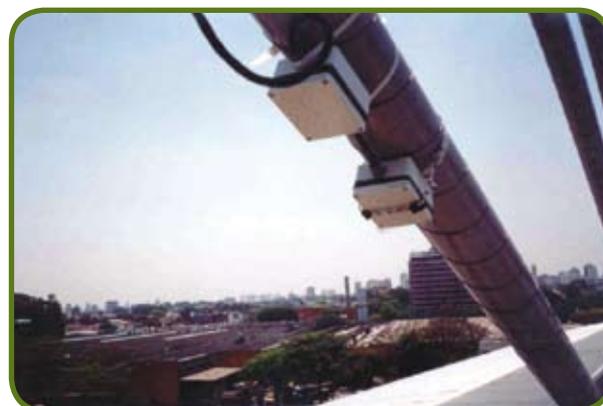
Fig. 4.2 – Acelerômetros nos estais da ponte sobre o Rio Pinheiros, LEM-EPUSP

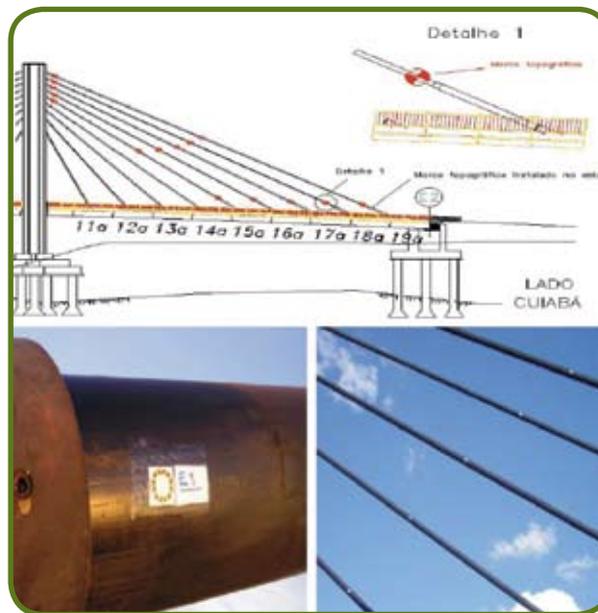
Fig. 4.3 – Mensuração da catenária, Ponte Sergio Mota, Cuiabá, LSE

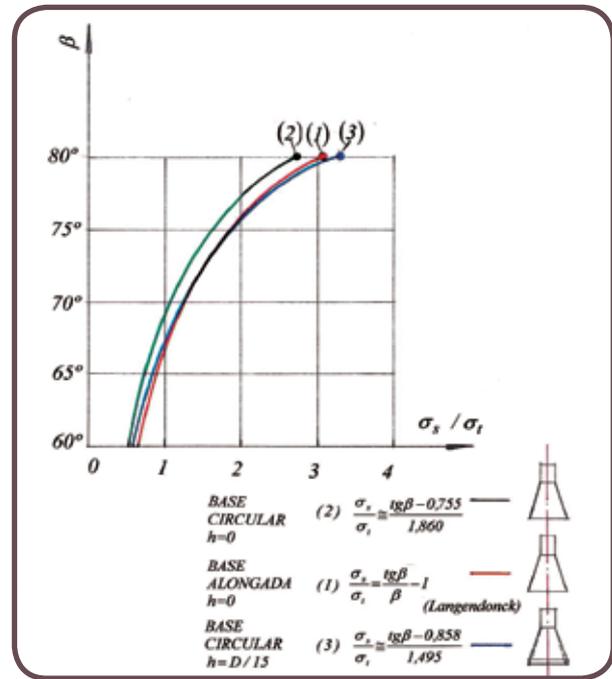
Figura 4 - valores de  $\sigma_s / \sigma_t$

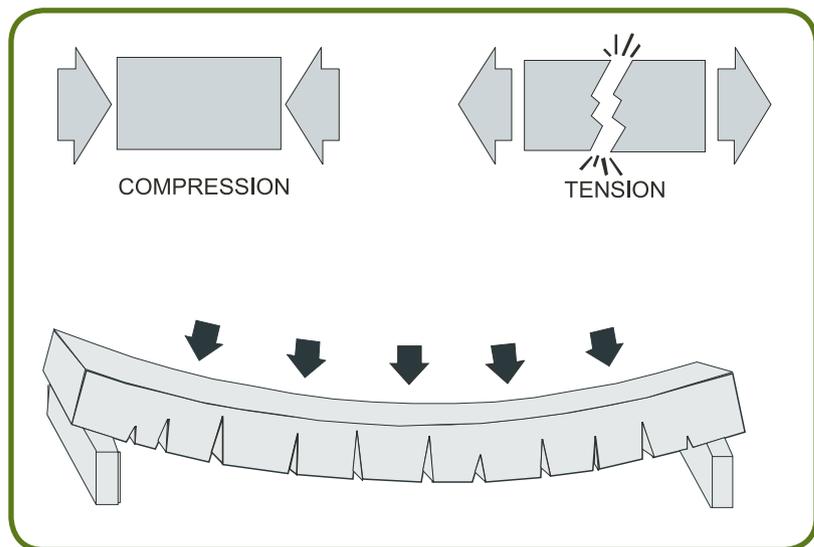
Figure 1 – Concrete Member Subjected to Loads

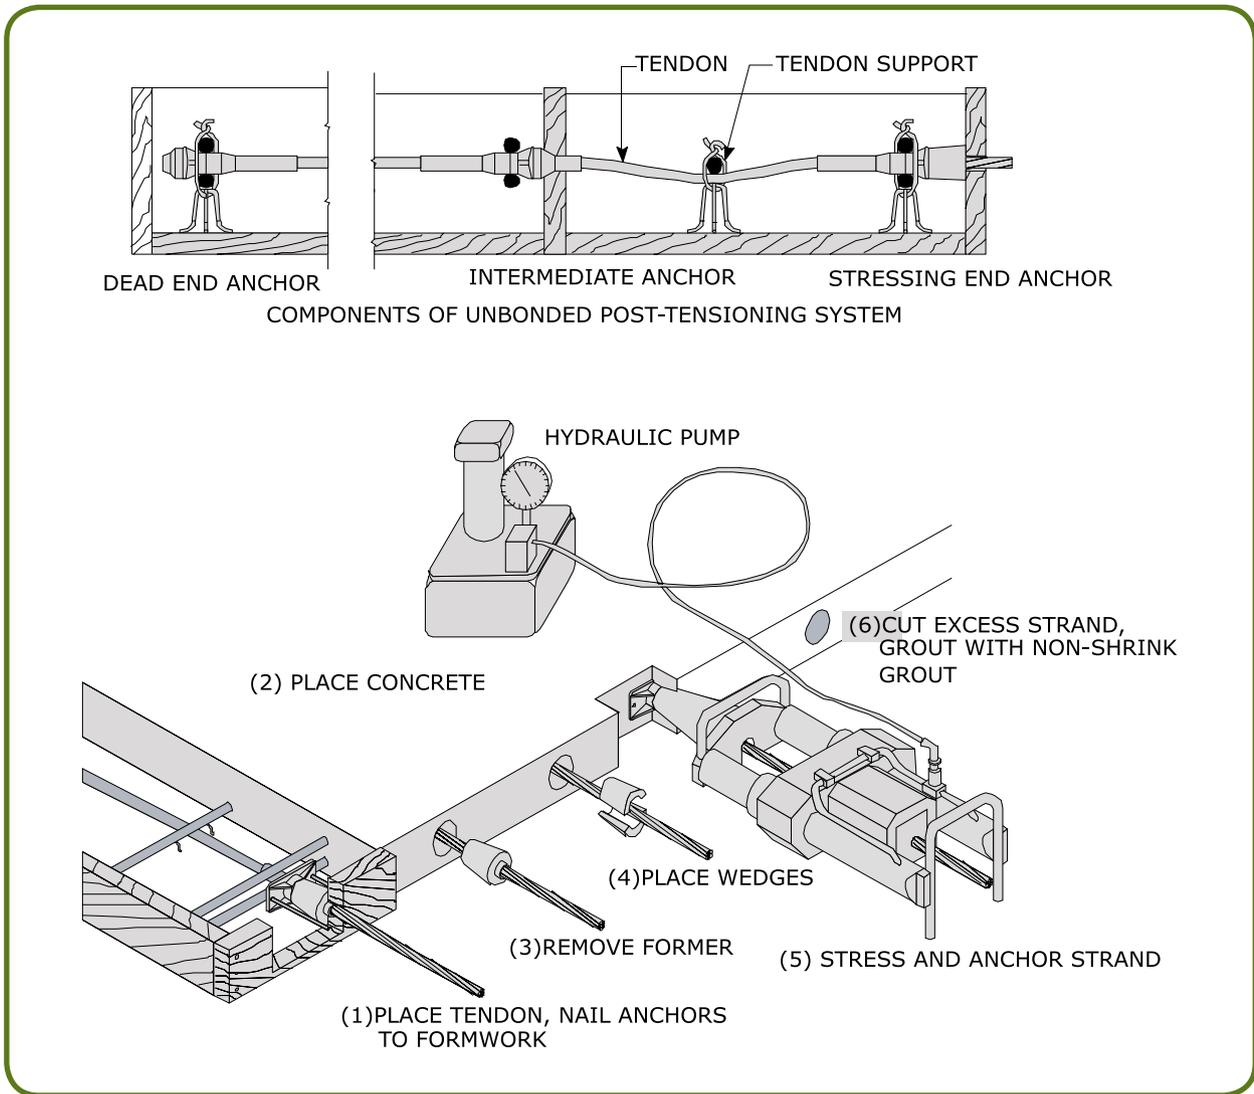
Figure 2 – Components and Construction sequence for an Unbonded Post-Tensioned Slab (adapted from Ref. 2)

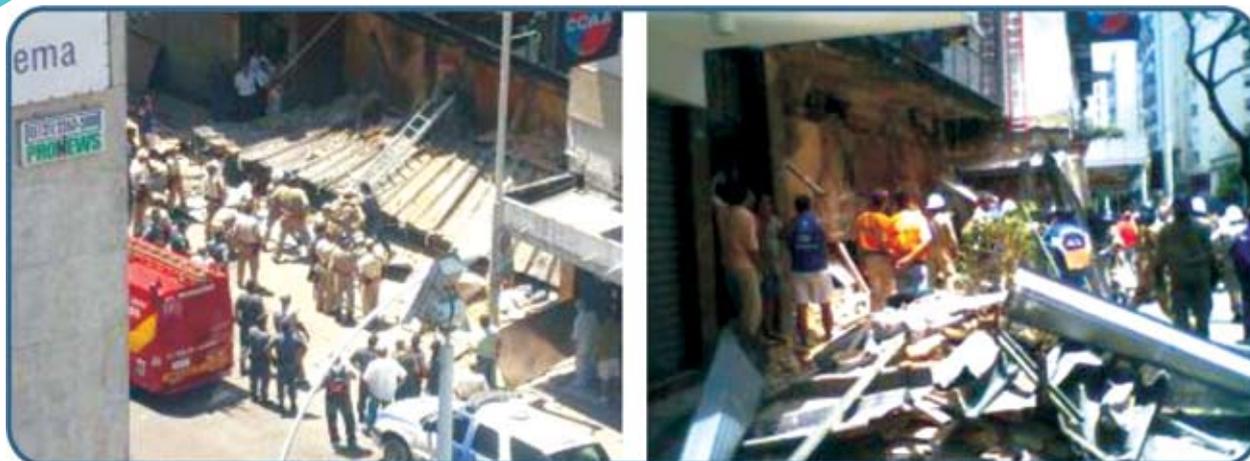
Figura 1 – Foto da queda da marquise do Hotel Canadá no Rio de Janeiro

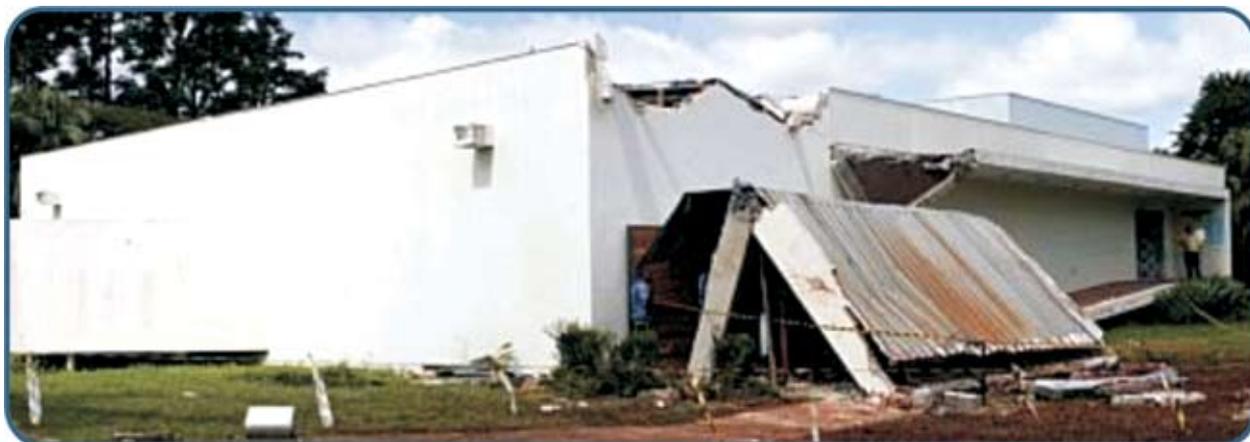
Figura 2 – Desabamento de marquise do Anfiteatro da Universidade Estadual de Londrina

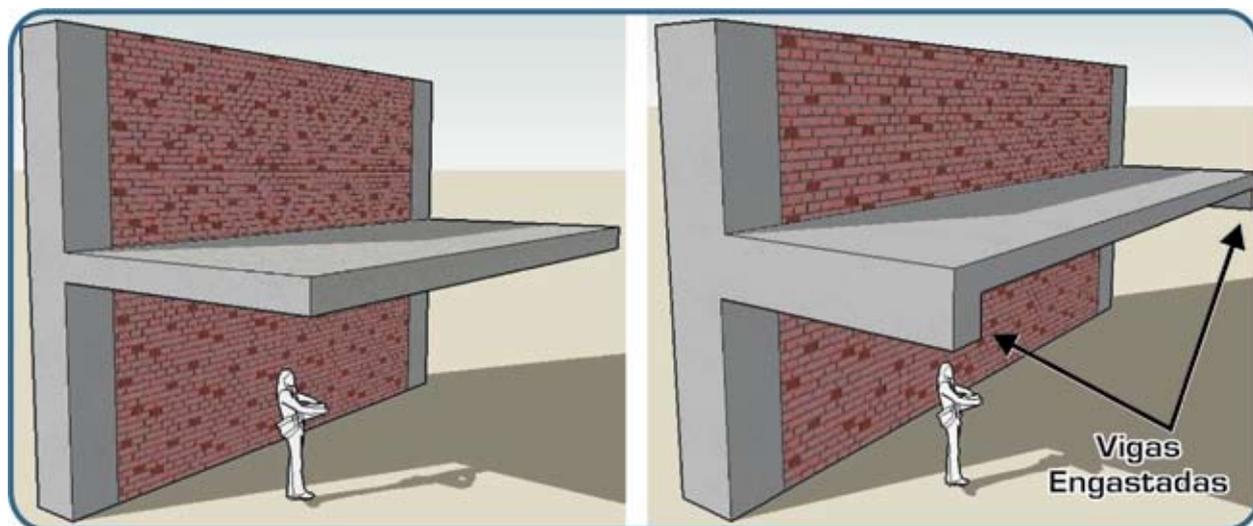
Figura 3 – Dois tipos de sistemas estruturais de marquises. (a) laje diretamente engastada; (b) laje apoiada sobre vigas engastadas.

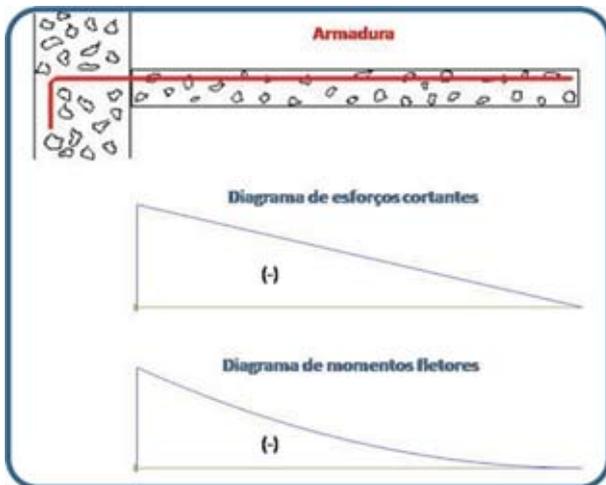
Figura 4 – Ilustração dos esforços atuantes em uma estrutura em balanço [22].

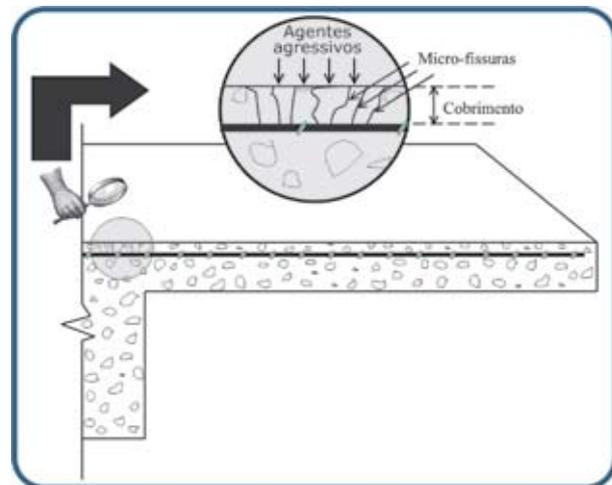
Figura 5 – Detalhe da localização de área crítica com tendência ao surgimento de fissuras e desencadeamento de corrosão do aço

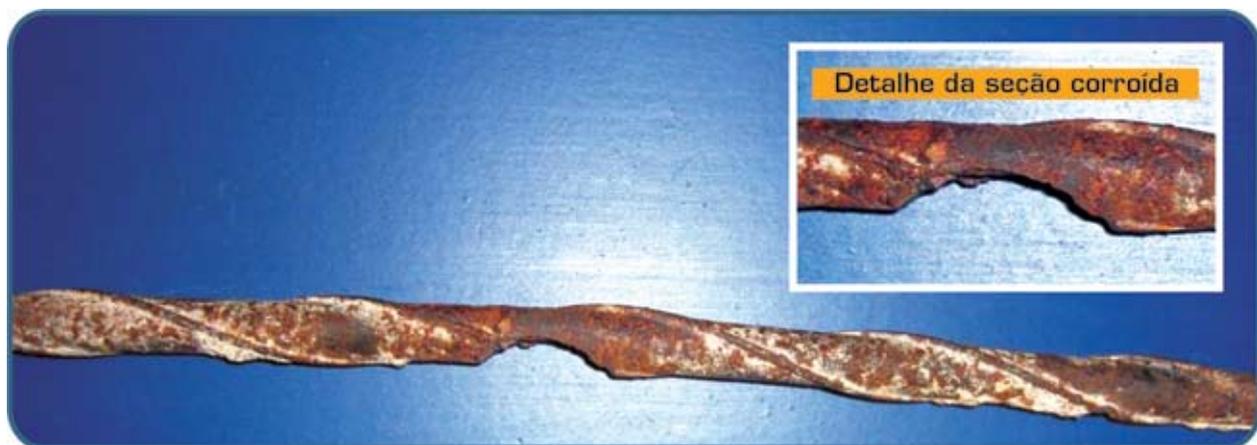
Figura 6 – Barra com corrosão localizada. No local da corrosão a estrutura apresentava uma fissura

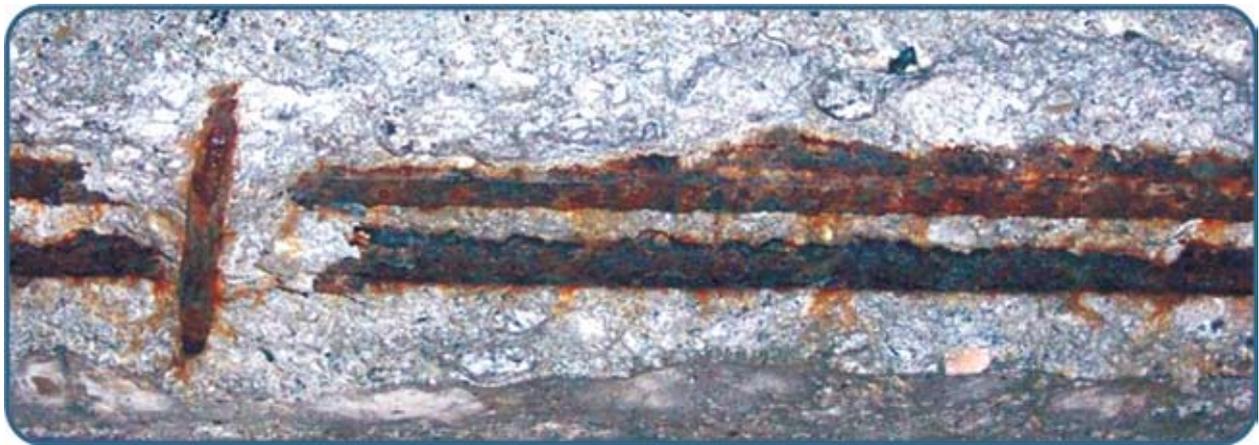
Figura 7 – Armadura com corrosão generalizada

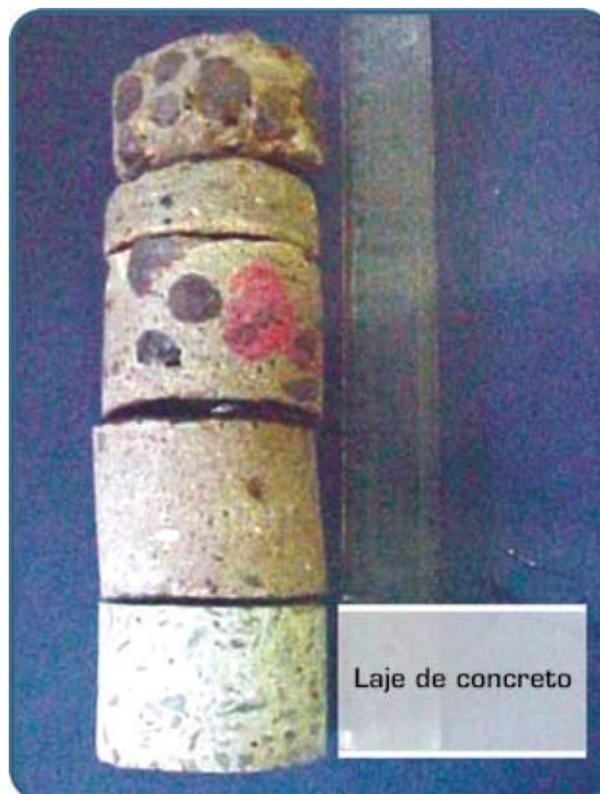
Figura 8 – Exemplo de camadas de sistemas de impermeabilização sobrepostas sobre laje de marquise

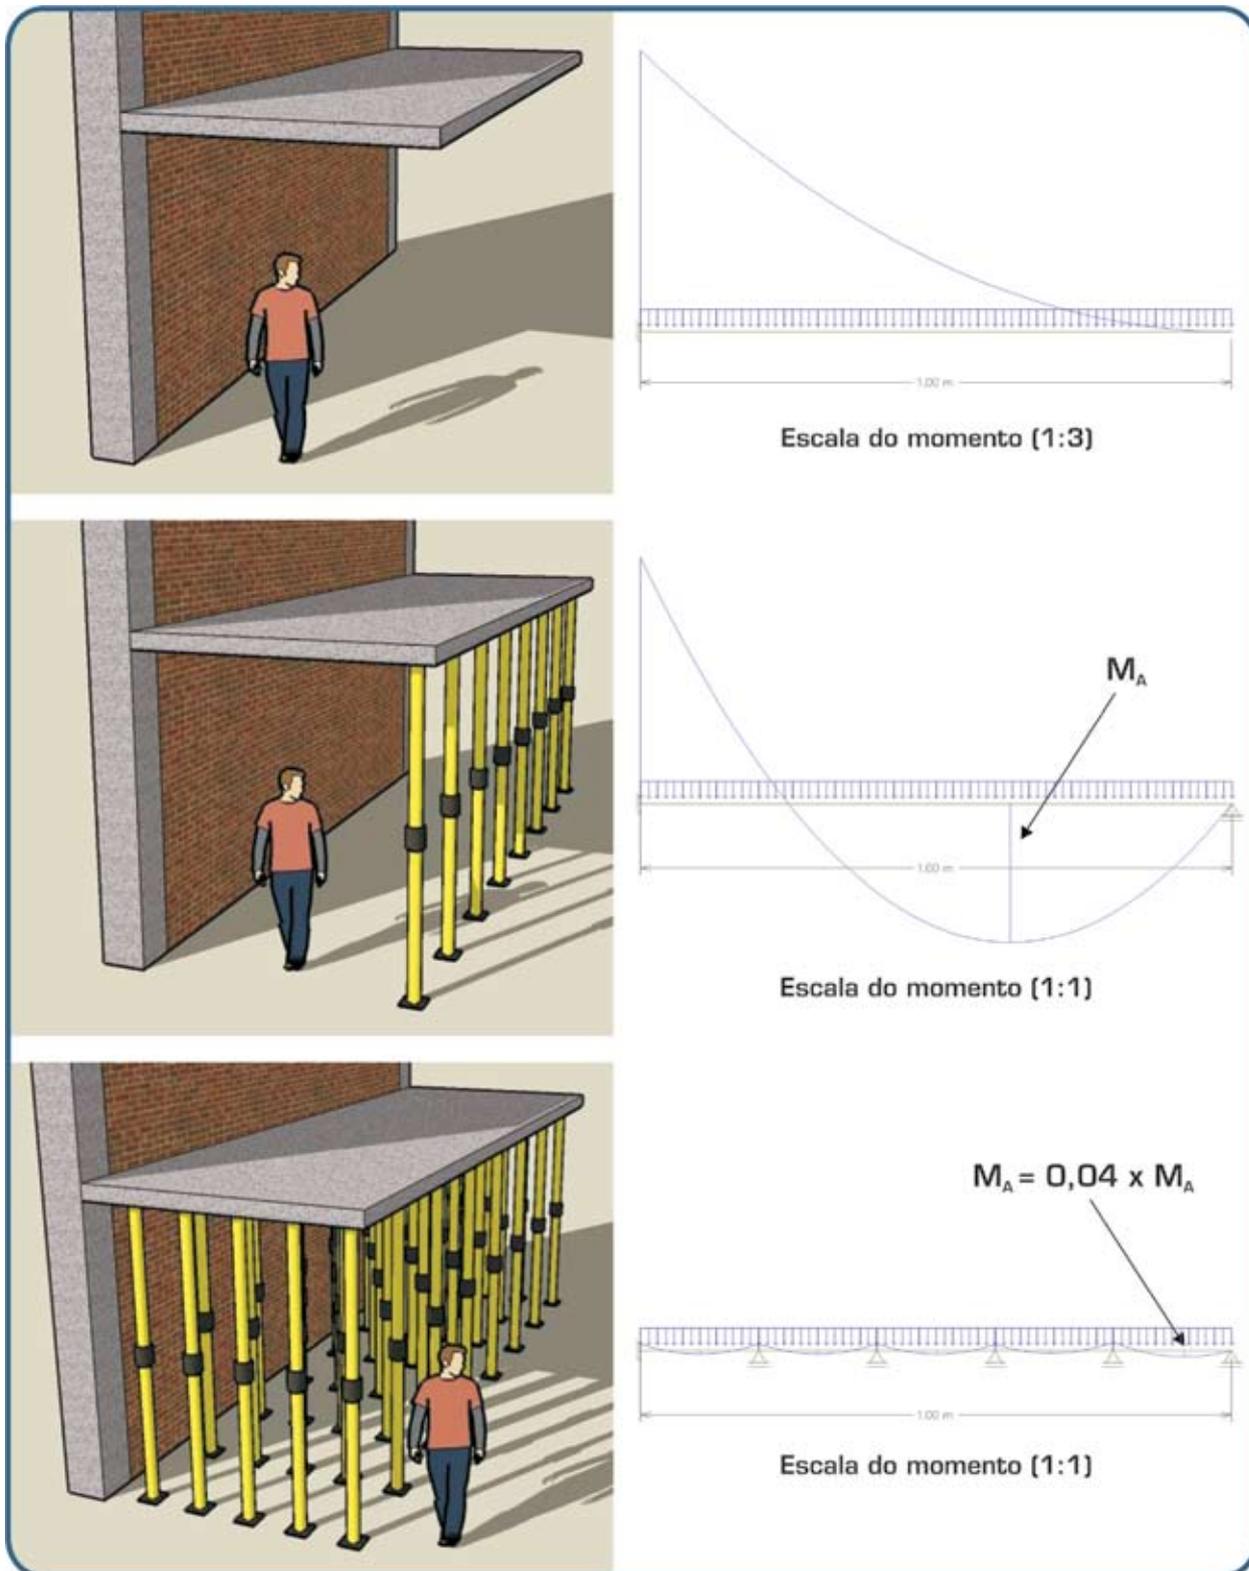
**Figura 9** – Exemplos de escoramento. Na situação (a), a marquise sem escoramento. Na situação (b), escoramento único na extremidade. Na situação (c), a introdução de 5 apoios ao longo da extensão da marquise provoca redução drástica no momento com relação à situação anterior (situação b)
