## Behavior of Flat Slabs Using Internal Studs as Shear Reinforcement

## Comportamento de Lajes-Cogumelo com Armadura de Cisalhamento do Tipo "Stud" Interno

### Abstract

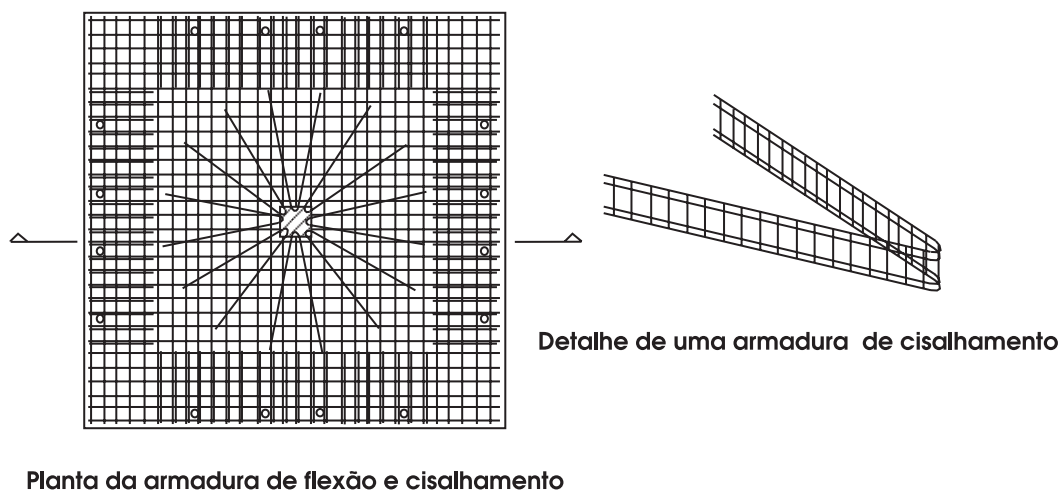
Figura 1 – Lajes ensaiadas por Regan(2)

entre as armaduras de flexão. A Figura 1 apresenta um detalhe da armadura utilizada por Regan. Foram ensaiadas duas lajes com este tipo de armadura de cisalhamento em estrela. Na primeira laje a armadura de cisalhamento continha 16 camadas, sendo cada barra de diâmetro igual a 6,0 mm, e na segunda laje a armadura de cisalhamento continha 17 camadas com barras de 8,0 mm. O espaçamento entre cada

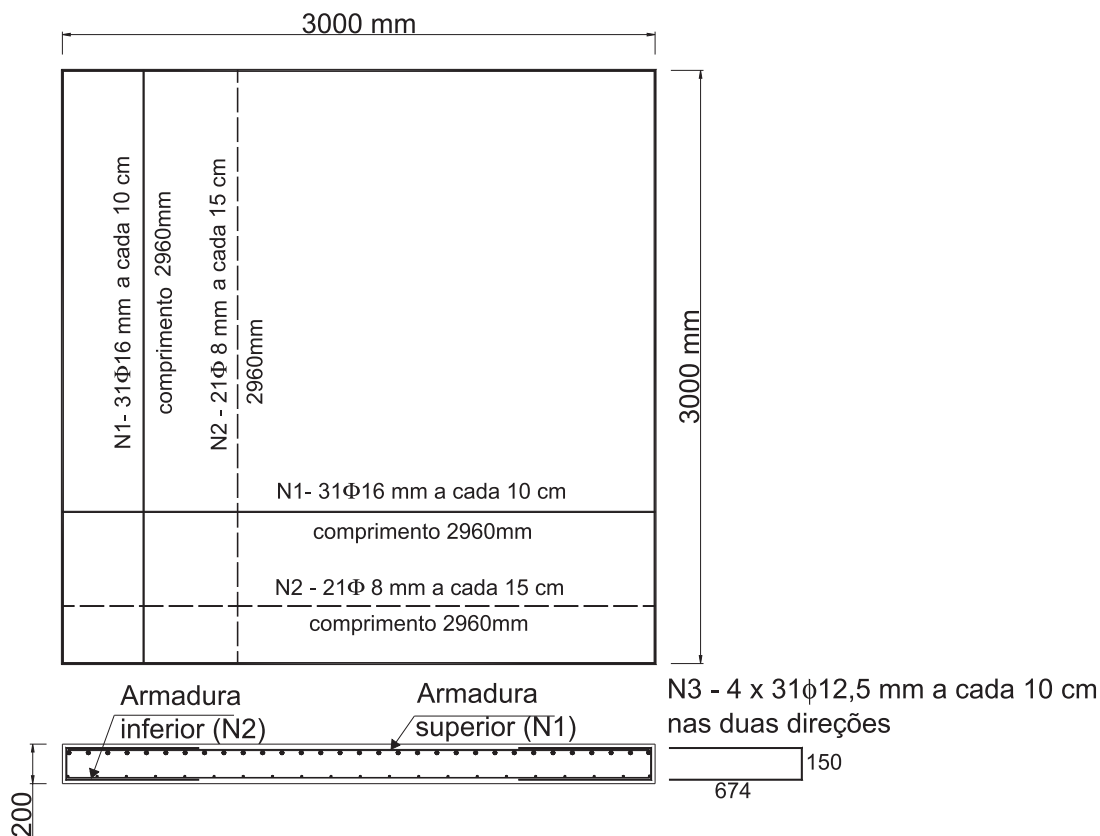
Figura 7 – Detalhamento da armadura de flexão

A armadura de flexão foi composta por 31 barras de 16 mm de diâmetro (CA - 50) no bordo superior em cada direção, espaçadas a cada 10 cm, enquanto que a armadura do bordo inferior foi constituída por 21 barras de 8 mm (CA - 50) em cada direção, espaçadas a cada 15 cm. Para garantir uma adequada ancoragem das barras superiores, foram acrescentadas 31 barras em formas de U com 12,5 mm de diâmetro em cada lado da laje. A Figura 7 apresenta o detalhamento da armadura de flexão utilizada nas lajes ensaiadas. As principais propriedades mecânicas do concreto e dos aços utilizados como armadura de flexão e de cisalhamento são apresentados na Tabela 2.

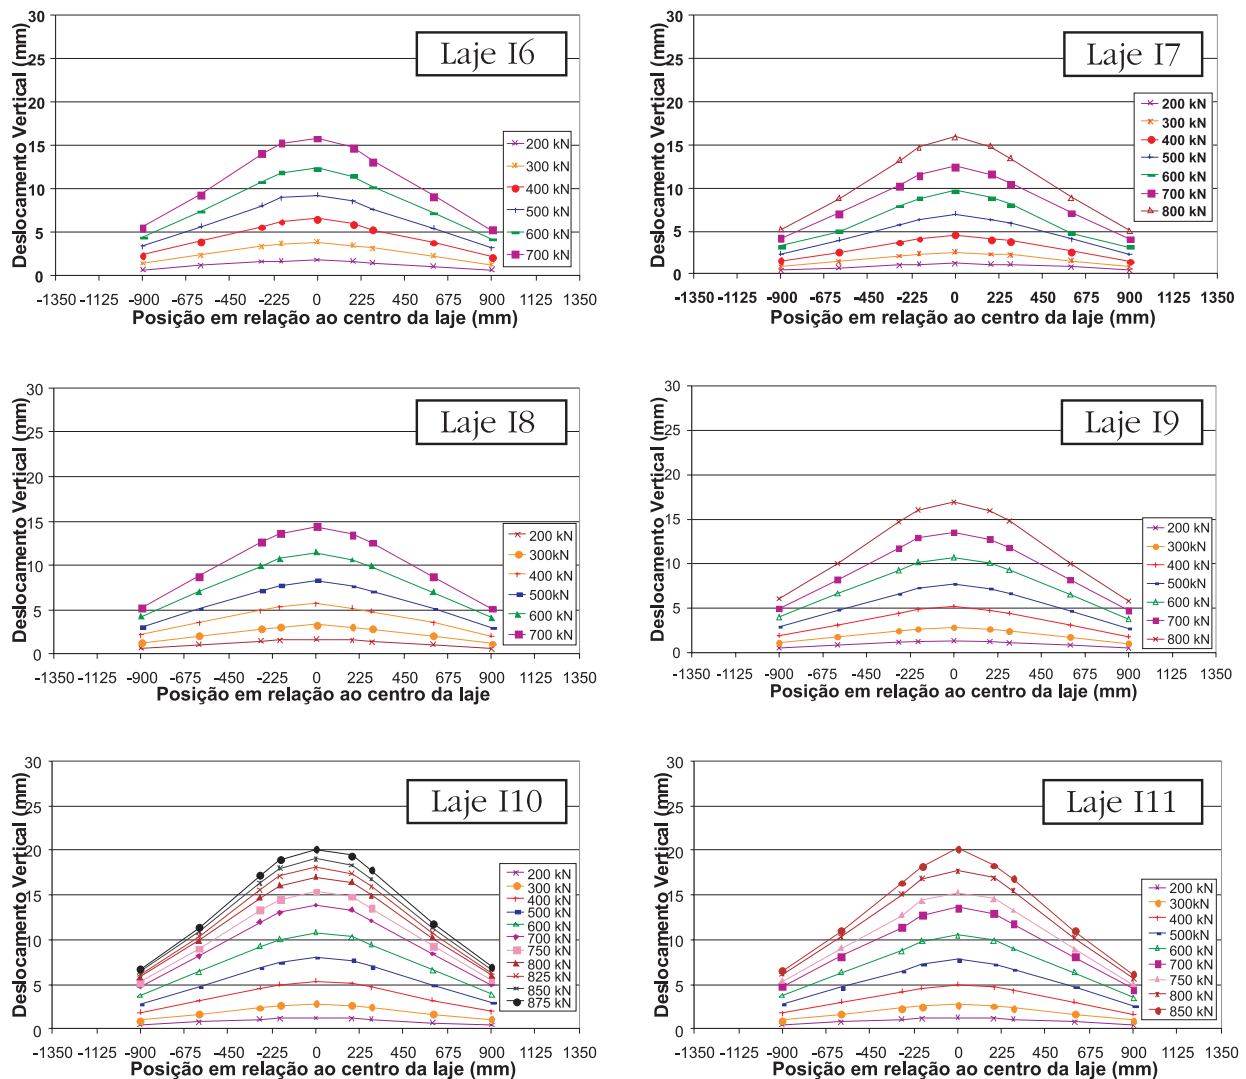
Figura 11 – Deslocamento vertical medido nas lajes ensaiadas

Os deslocamentos das lajes foram determinados através de relógios comparadores posicionados na face superior das lajes ensaiadas. As leituras dos relógios foram feitas em todos os estágios de carregamento, até no mínimo 85% da carga de ruptura. Os resultados dos deslocamentos verticais obtidos são apresentados graficamente na Figura 11. No eixo das ordenadas são mostrados os deslocamentos verticais, relativos às bordas das lajes, onde estava apoiado o suporte dos relógios, e o eixo das abscissas correspondem à distância em relação ao centro da laje. Todos os gráficos das deflexões das lajes apresentaram simetria. O relógio central, posicionado na área carregada foi o que forneceu os maiores deslocamentos verticais, os quais cresciam com o aumento da carga aplicada. Os deslocamentos verticais máximos medidos nas lajes variaram de 14,41 mm (laje I8) a 20,20 mm (laje I11).

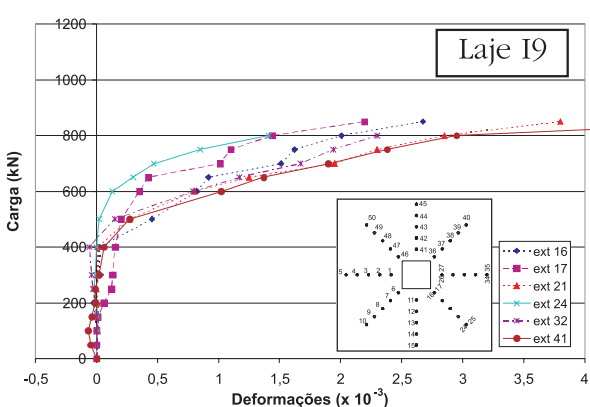
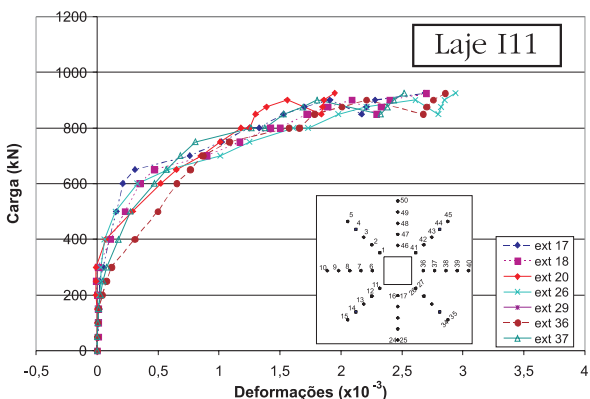
Figura 13 – Deformações da armadura de cisalhamento das lajes I6, I7, I8, I9, I10 e I11

A Figura 13 mostra as deformações da armadura de cisalhamento das seis lajes ensaiadas. Nas lajes I6, I7 e I8, que apresentam espaçamentos entre as barras da armadura de cisalhamento de 60 mm, apenas a laje I7 obteve deformações maiores que a correspondente tensão de escoamento. Entretanto, ao se analisarem as deformações dos extensômetros 13, 14 e 15 da laje I6, percebe-se que as barras provavelmente escoaram no momento da ruptura da laje, já que a última leitura foi feita com 90% da carga de ruptura. Nas lajes I9, I10 e I11, onde o espaçamento das barras da armadura de cisalhamento era de 80 mm, as duas primeiras camadas foram as mais solicitadas. Algumas dessas barras escoaram para uma carga inferior à de ruína da laje, como na laje I10 (extensômetros 27 e 37). Provavelmente algumas barras da armadura de cisalhamento atingiram a tensão de escoamento no momento da ruptura, como na laje I9 (extensômetros 16, 17 e 32).
