# Avaliação física e mecânica de concreto com a inserção de resíduos de pneus inservíveis

CAMILA SIMONETTI – DOUTORA\*  
SUINFRA – UFRGS

BERNARDO FONSECA TUTIKIAN – DOUTOR, PROFESSOR  
ITT PERFORMANCE – UNISINOS

LUIZ CARLOS PINTO DA SILVA FILHO – DOUTOR, PROFESSOR  
PPGCI UFRGS

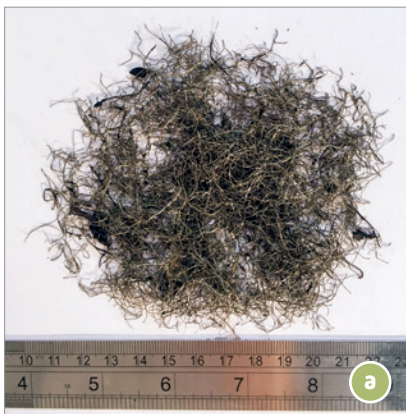
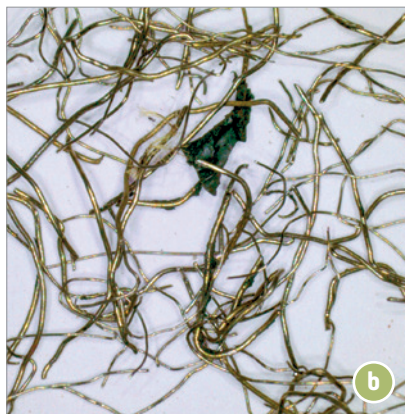
► **Figura 1**  
Amostra da fibra de aço reciclada: (a) máquina fotográfica comum e (b) microscópio digital (marca Zeiss, modelo Smartzoom 5)

apresentadas na Figura 1, com diâmetro médio de 0,25 mm e comprimento médio de 19,26 mm.

É possível verificar na Figura 1b que o formato e o comprimento da fibra reciclada não são padronizados, muitas vezes contorcidos e com propriedades geométricas irregulares, devido ao próprio processo de trituração mecânica de obtenção do resíduo. Durante a concretagem, o processo de inserção das fibras metálicas recicladas no misturador foi manual e foi registrada grande dificuldade de dispersão homogênea da fibra, dada a sua tendência de aglomeração.

Apesar dos cuidados tomados para o espalhamento homogêneo da fibra metálica reciclada, observou-se a formação de ouriços no concreto fresco. As aglomerações de fibras metálicas no concreto são prejudiciais, pois não promovem uma mistura homogênea e favorecem pontos fracos e porosos no local onde cada grumo se forma.

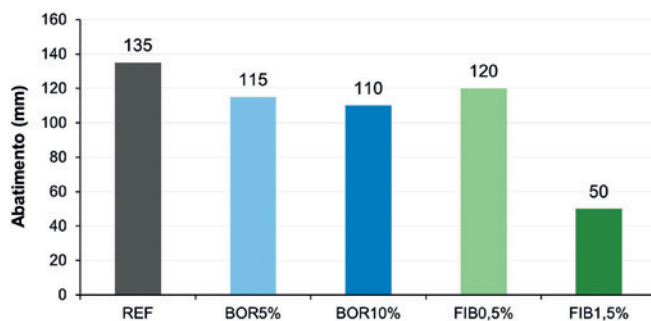
► **Figura 7**

Resultados do ensaio de abatimento de tronco de cone

Os resultados obtidos no ensaio de abatimento de tronco de cone para os diferentes concretos confeccionados podem ser observados na Figura 7. É possível observar que a inserção de resíduo de pneu, sejam partículas de borracha ou fibra metálica, ocasionaram a redução da trabalhabilidade do concreto, concordando com outros estudos encontrados na literatura (FIGUEIREDO; CECCATO, 2015; MEHERIER, 2016).

Cabe salientar que a redução do abatimento constatada nos traços com agregado reciclado de borracha e FIB0,5% não impediu ou causou prejuízo significativo para a moldagem das amostras. Já em FIB1,5%, devido à formação de grumos no concreto fresco, houve dificuldade de moldagem dos corpos de prova cilíndricos. Para o traço FIB1,5%, onde se registraram aglomerados de fibras metálicas recicladas durante a moldagem, a redução foi de 63% quando comparado ao REF.

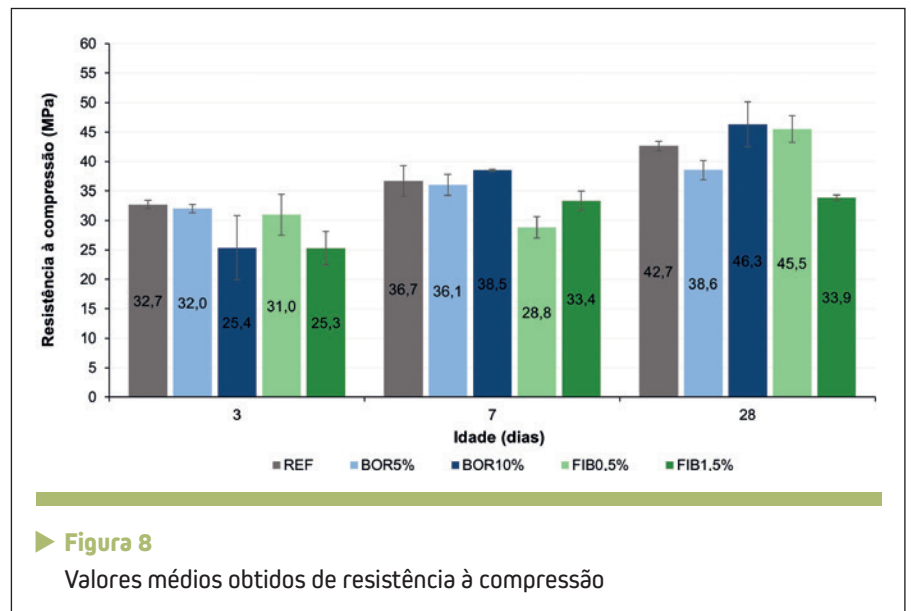
► Figura 8

Valores médios obtidos de resistência à compressão

Os resultados obtidos para resistência à compressão podem ser observados na Figura 8, sendo destacados os valores médios de cada traço com respectivo desvio padrão. De forma geral, a resistência à compressão dos concretos com e sem resíduos apresentaram comportamento de crescimento ao longo do tempo, como esperado.

A mistura BOR5% apresentou resistência à compressão 9% inferior em relação à mistura referência, resultado esperado, já que a maioria dos trabalhos envolvendo a adição ou a substituição de fragmentos de pneu na matriz cimentícia observaram a redução da resistência à compressão (BAUER et al., 2018; MEHERIER, 2016). O traço BOR10% indicou resistência à compressão 8% superior em relação ao traço referência, resultado imprevisível, todavia encontrado por Santos et al. (2017).

O traço FIB0,5% apresentou resistência à compressão 7% superior à mistura referência, sendo um resultado compatível com outras pesquisas experimentais em concretos reforçados com fibra de aço com percentuais de inserção

de até 2%, os quais também registraram moderado acréscimo na resistência à compressão (BATISTA et al., 2018; GIL et al., 2018). A mistura FIB1,5% indicou resistência à compressão 21% inferior à mistura referência, sendo expectável devido aos grumos de fibras observados durante a moldagem.

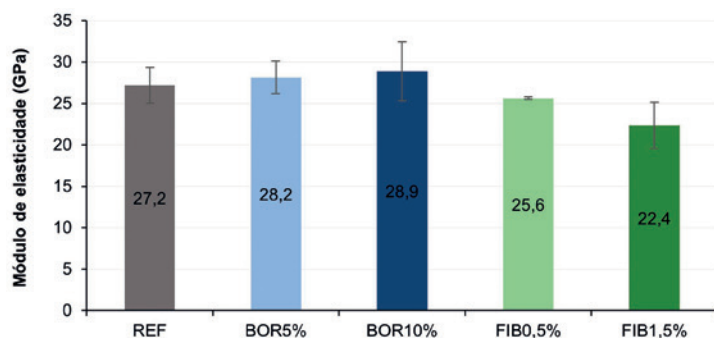
► Figura 9

Valores médios obtidos de módulo de elasticidade aos 28 dias

observados na Figura 9, sendo destacados os valores médios de cada traço com respectivo desvio padrão, idade de 28 dias.

Os resultados de módulo de elasticidade predispõem a mesma tendência dos resultados de resistência à compressão, uma vez que são duas propriedades relacionadas. O traço FIB1,5% apresentou o menor valor de resistência à compressão e de mó-

dulo de elasticidade. Para o concreto com substituição de agregado de borracha reciclada, o módulo de elasticidade se mostrou menos sensível à variação no teor de borracha do que a resistência mecânica.
