# Diagnóstico de reação álcali-agregado implicou demolição de viaduto no Canadá

Este assunto foi ilustrado por um estudo de caso de avaliação multinível de um viaduto afetado por reações expansivas na cidade canadense de Quebec, com mais de 50 anos, pelo pesquisador brasileiro Dr. Leandro Sanchez, professor da Universidade de Ottawa, em sua palestra magna no 62CBC2020, ocorrido de 30 de março a 02 de abril de 2021.

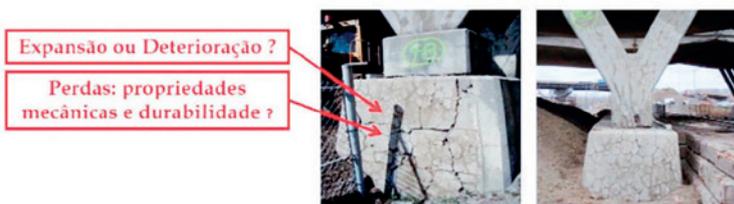
(Robert Bourassa/Charest viaduct, Quebec, Canada)

• Desafios (mecanismos expansivos) → correlacionar "sinais" de deterioração e:

- Expansão dos elementos estruturais;
- Perdas de propriedades mecânicas e durabilidade dos elementos deteriorados;

Tela mostra fissuração em blocos de fundação e em pilares do viaduto Robert-Bourassa Charest

O viaduto Robert-Bourassa Charest era composto por tabuleiro, pilares em Y e blocos de fundação, sendo estes

com 24 MPa e aqueles com 28 MPa. Antes que fosse demolido por estar completamente deteriorado, foram retirados testemunhos do tabuleiro, dos pilares e dos blocos de fundação para avaliação do estado geral da estrutura após 50 anos e para o desenvolvimento de um modelo de prognóstico.

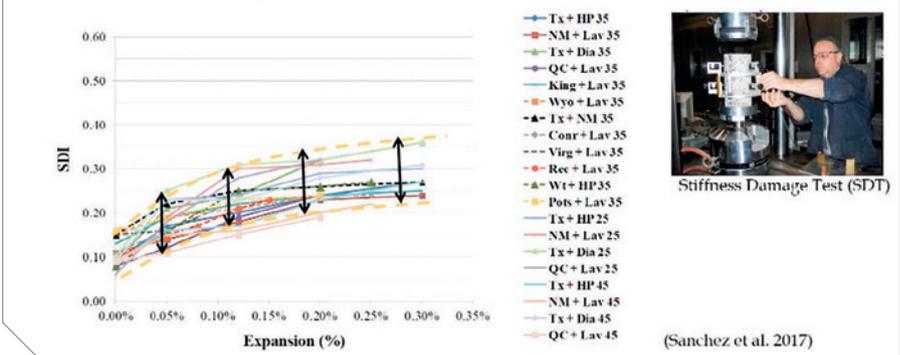
## Ensaios Mecânicos: Stiffness Damage Test (SDT)

Os resultados dos ensaios SDT apresentados pelo Prof. Sanchez mostraram que os blocos de fundação estavam mais deteriorados comparativamente aos pilares e tabuleiro. “Mais interessante foi notar que a deterioração variou muito dentro do pró-

Gráfico com os resultados do ensaio SDT

prio componente, em função de seu grau de exposição ao meio ambiente. Mais expostos ao meio, mais deteriorados os elementos. Menos expostos, ou seja, menos próximos às faces do componente estrutural, menos deteriorados”, adicionou.

Alguns desses testemunhos foram submetidos ao ensaio de compressão modificado (“Stiffness Damage Test” – SDT), que consiste em executar cinco ciclos de compressão, com uma carga 40% da carga total de ruptura do testemunho extraído, para fazer suas fissuras fecharem e plastificarem. O ensaio gera uma curva tensão x deformação, tornando possível medir a energia dissipada (SDI) e a deformação plástica (PDI) em relação à energia total do sistema, índices que variam em função da expansão da deterioração, independentemente de suas causas (para mais informações sobre o ensaio, consulte a edição 99 da CONCRETO & Construções).

Esses resultados foram respaldados pelos ensaios de módulo de elasticidade, que apresentaram correlações parecidas aos resultados de ensaios SDT. “Em valores absolutos, a maioria dos componentes estruturais apresentaram módulo de elasticidade com valores abaixo de 20 GPa, o que mostra o estado crítico de deterioração da estrutura”, apontou.

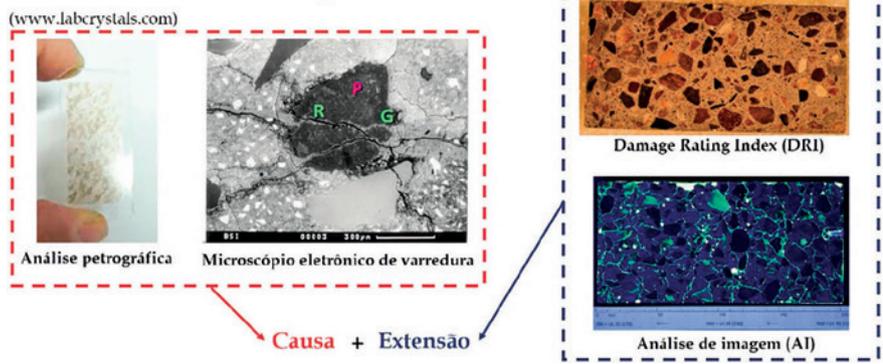
## Ensaios Microscópicos:

Segundo Leandro, os resultados DRI revelaram as correlações já apontadas pelo SDT. Além disso, mostraram a maior proporção de fissuras nos agregados preenchidas por gel, indicando a presença da reação álcali-silica (RAS), bem como fissuras na pasta de cimento, o que pode ser indicativo de RAS em estágio bem avançado ou de gelo-degelo como mecanismo secundário de deterioração.

Comparação entre ensaios microscópicos de amostras de concreto

O ensaio microscópio dos testemunhos consistiu, primeiramente, em localizar, caracterizar, quantificar e medir, por meio de uma lupa binocular com aumento de 16 vezes, as fissuras por centímetro quadrado nos testemunhos avaliados. Secundariamente, esses índices preliminares foram multiplicados por fatores de ponderação relacionados ao local e características dessas fissuras. Com isso, chegou-se, por fim, aos índices gerais de deterioração das peças (DRI).

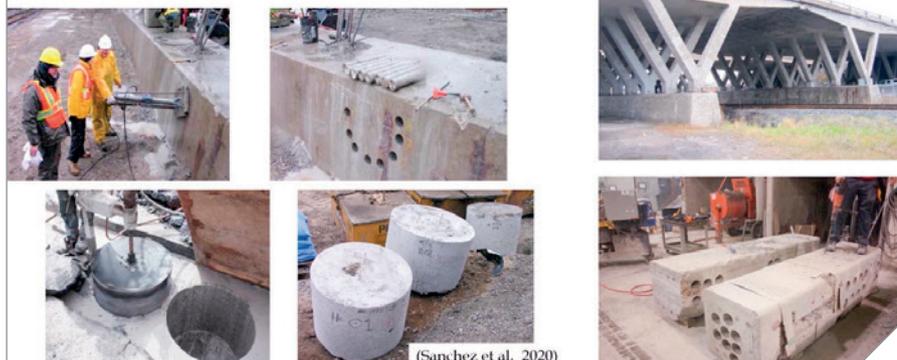
## Estudo de Caso:

### Extração de testemunhos de concreto do viaduto
