# Análise de uma estaca cravada por 25 anos

LUIZ HENRIQUE FELIPE OLAVO – ENGENHEIRO CIVIL\*

## RESUMO

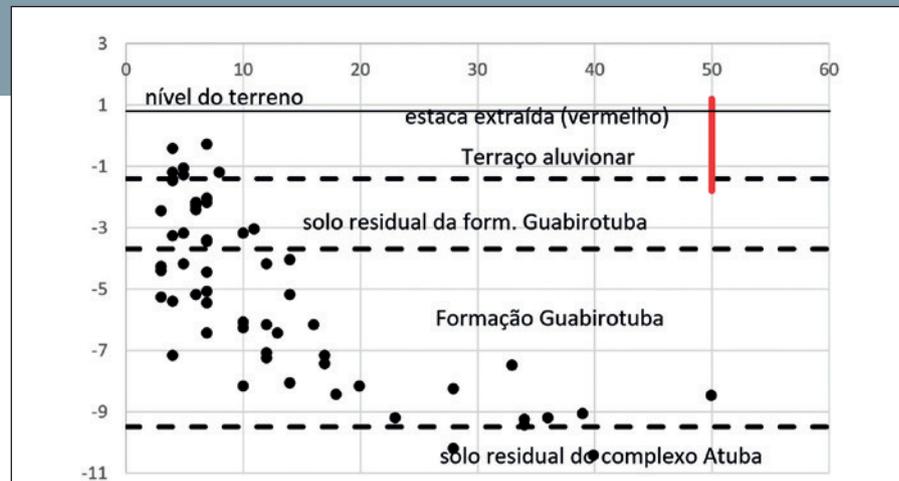
► **Figura 1**  
Índices de  $N_{SPT}$  versus profundidade em relação ao ponto mais baixo do meio-fio, indicando as camadas de solo e a posição da estaca (em vermelho)  
Fonte: o próprio autor

A Figura 1 mostra o resultado dos ensaios de SPT realizados com a indicação das camadas de solo e a posi-

ção da estaca extraída em relação a estas camadas.

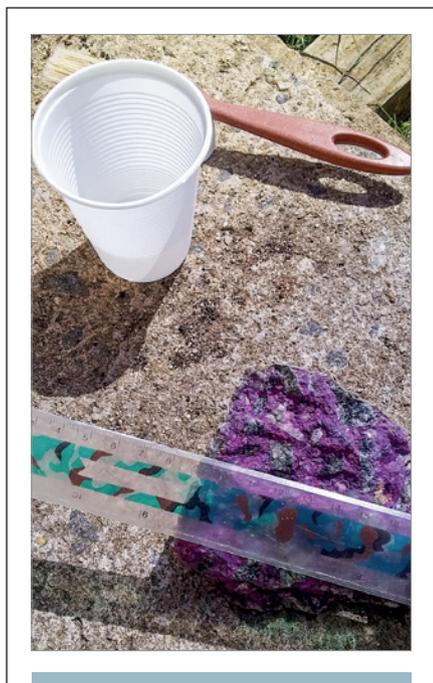
► **Figura 2**  
Espessura de carbonatação do trecho exposto ao ar, sendo medida a espessura de 4 mm, não reagente à solução de fenolftaleína

No trecho de estaca exposto ao ar, foi possível observar uma imagem da espessura neutralizada de 4mm da peça na Figura 2. Ressalta-se que esta neutralização se deu em exposição à atmosfera urbana, portanto sendo considerada uma carbonatação, devido ao terreno estar localizado em uma rua que é importante eixo de transporte metropolitano, com canaleta de BRT.

Considerando-se que a espessura de carbonatação pode ser correlacionada com a raiz do tempo, através da equação 1, obtém-se um coeficiente de carbonatação, k, para este concreto igual a 0,08 cm<sup>2</sup>/ano.

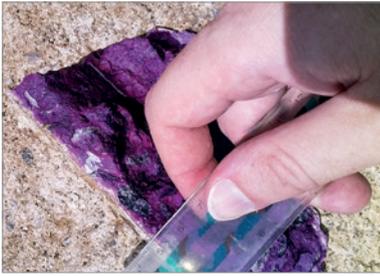
► **Figura 3**

**Espessura não reagente à fenolftalína, de 3 mm, proveniente do trecho imerso em solo ácido de terraço aluvionar com pH 6**

O trecho da estaca imerso em solo do terraço aluvionar apresentou espessura de revestimento neutralizado de 3mm. O pH medido do solo do terraço aluvionar foi de 6, medido com papel de pH. A acidez deste solo deve-se à presença de matéria orgânica. Uma foto da peça retirada a partir do trecho imerso em solo de terraço aluvionar pode ser vista na Figura 3.

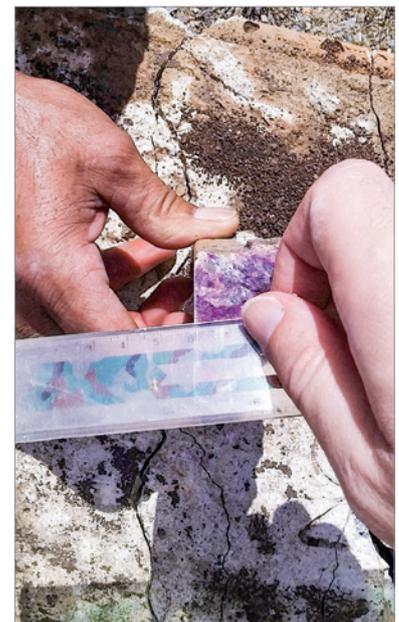
► **Figura 4**

**Espessura não reagente à solução de fenolftalína, de 1 mm, em lasca de concreto proveniente do trecho imerso em solo residual da formação Guabirotuba com pH neutro**

O trecho da estaca imerso em solo residual da formação Guabirota, por sua vez, apresentou espessura de revestimento neutralizado de apenas 1mm. Este solo possui pH neutro quando medido com papel de pH, além de ser um solo pouco poroso. Ressalta-se que o

nível de água, encontra-se situado entre o terraço aluvionar e o solo residual da formação Guabirotuba, sendo o terraço aluvionar mais poroso e, portanto, com mais fluxo de água subterrânea, ainda que não se observou um volume elevado de água em nenhuma parte da obra. Uma foto da peça retirada da estaca no trecho imerso em solo residual a formação Guabirotuba pode ser vista na Figura 4.
