# Manifestação patológica precoce em bloco de fundação

SERGIO BOTASSI DOS SANTOS – M.Sc., Dr. \*

FLÁVIO DE LIMA VIEIRA – M.Sc.

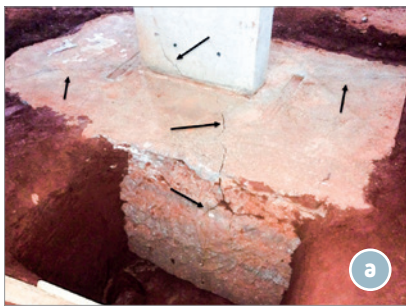
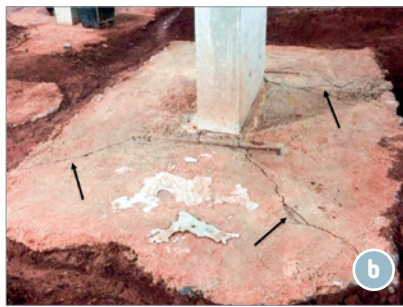
► **Figura 1**

Um dos blocos mais danificados apresentou fissuração generalizada com propagação bem definida (Figura 1a), tendendo a se direcionar do centro do bloco, onde se encontra o pilar, para os vértices, como observado na Figura 1b. Após a escavação lateral do bloco observou-se a propagação das fissuras, apresentando indícios de que o grau de fissuração interferiu na capacidade portante deste elemento estrutural.

Distribuição das fissuras no bloco de coroamento de estacas

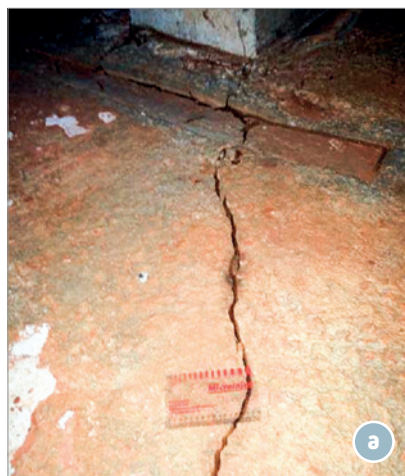
► **Figura 2**

As fissuras apresentavam espessura variável, mas a grande parte delas possuía ordem de grandeza entre 2mm e 4mm (Figura 2a), comprovando que, além de haver perda de capacidade portante, a estrutura estava com a sua durabilidade comprometida. As fissuras nas faces laterais dos blocos diminuíam de espessura com a proximidade da base vinculada às estacas de fundação (Figura 2b). Verificou-se ainda por meio

de monitoramento, utilizando marcas de gesso, que as fissuras ao longo de algumas semanas, não estavam aumentando de forma expressiva em sua espessura e extensão, concluindo-se por sua estabilidade (fissuras passivas).

Verificação da espessura das fissuras

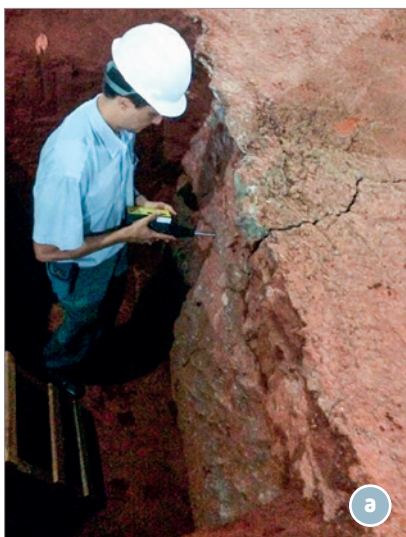
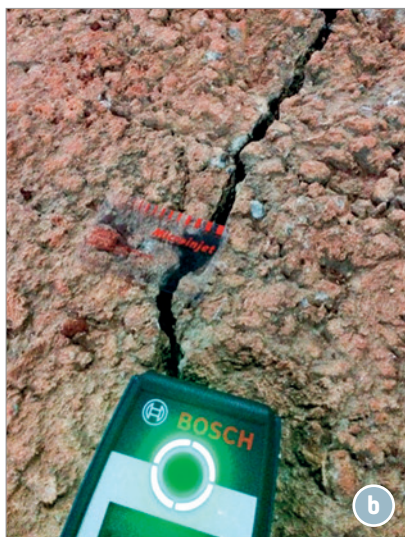
► **Figura 3**

Foram realizados alguns ensaios não destrutivos para avaliar a integridade estrutural do concreto (utilizando o esclerômetro) e presença de armadura por meio de equipamento com emissão de campo eletromagnético (pacômetro), conforme destacados na Figura 3.

Os ensaios com esclerômetro foram prejudicados, pois as superfícies não apresentaram planicidade suficiente para se garantir uma predição razoável em termos absolutos. Contudo, foi possível observar pelos resultados relativos que a rigidez do bloco variou na sua superfície o que poderia ser um indicio de falta de homogeneidade do concreto por segregação ou exsudação durante a concretagem. A partir do pacômetro não foi possível precisar a taxa de armadura, até mesmo porque o aparelho possui a capacidade de detecção de até 12cm de profundidade dentro da estrutura, embora tenha se percebido um certo padrão de espaçamento da armadura

ao longo do maciço. Por outro lado, foi constatada baixa presença de ferragem próxima a superfície, possivelmente associado ao fato das dimensões reais do bloco serem superiores às definidas em projeto, induzindo a um posicionamento mais profundo das barras de aço e, conseqüentemente, maior cobertura (segundo o projeto era de 5cm).

Ensaios não destrutivos: (a) esclerometria; (b) pacômetro indicando armadura

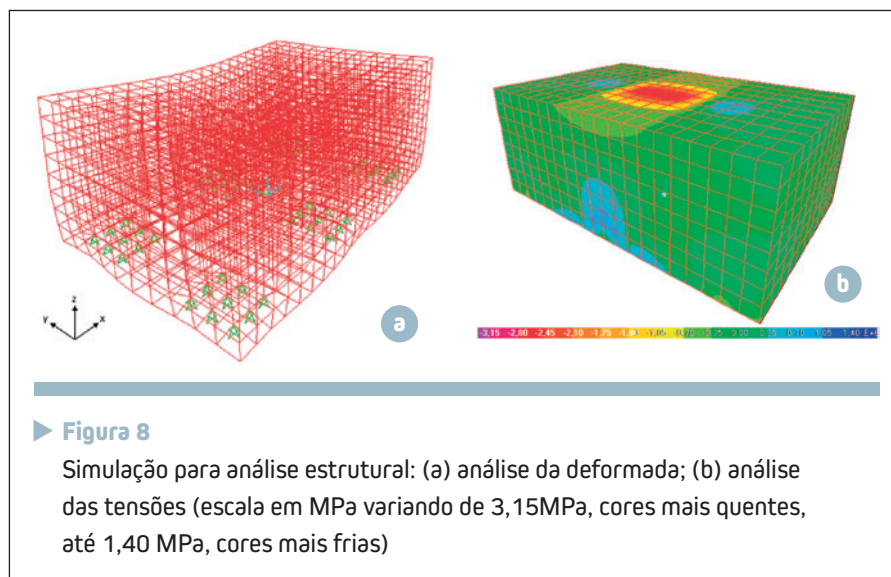
Para o dimensionamento do enclausuramento em concreto armado, necessitou-se primeiramente conhecer a ordem de grandeza dos esforços demandados nas superfícies laterais danificadas do bloco. Para tanto, foi considerado, no modelo computacional, o

► **Figura 8**  
 Simulação para análise estrutural: (a) análise da deformada; (b) análise das tensões (escala em MPa variando de 3,15MPa, cores mais quentes, até 1,40 MPa, cores mais frias)

esforço de compressão do pilar na pior combinação de esforços apresentada na planta de locação dos blocos. Foi realizada a análise tensional a partir dos dados de entrada da Tabela 5, com o auxílio de software de análise estrutural SAP2000 (CSI, 2009), sem considerar efeitos de segunda ordem, na condição de deformação elástica de distribuição de tensões, e então utilizados os esforços na superfície para o dimensionamento da armadura do reforço.

O comportamento deformacional do bloco está consistente com o modelo de cálculo preconizado pela norma ABNT NBR 6118 (ABNT, 2014) em seu item 22.7 (modelo biela-tirante tridimensional) e visualizado por meio das deformadas – Figura 8.a. Percebe-se que a região de tração no nível da interface com as estacas (região dos tirantes interligando as estacas) faz com que ocorra esforços de tração da ordem de 1MPa na superfície lateral do bloco (Figura 8.b). Essa distribuição de tensões internas somente é possível de ser garantida com a integridade estrutural do concreto sob compressão em seu núcleo decorrente da carga advinda do pilar.

Assumindo o fato das fissuras terem afetado a capacidade do concreto em absorver as tensões de tração na superfície do concreto, o enclausuramento do bloco foi dimensionado para que uma armação no entorno mantenha o confinamento original, apto a garantir a distribuição tensional original simulada. Vale também notar do comportamento mecânico do bloco na Figura 8 que em sua superfície superior há a ocorrência de tensões de tração que, mesmo em

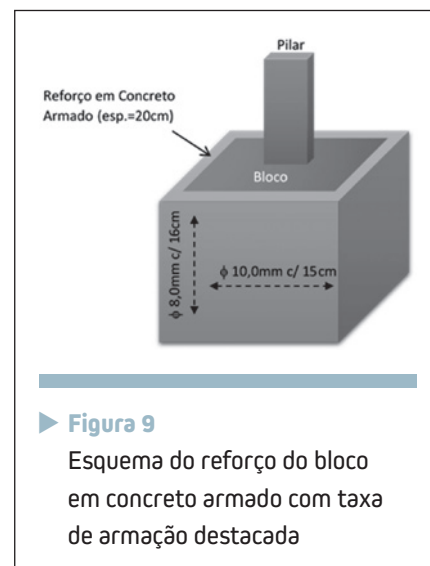
Foi assumida a espessura do reforço em concreto com  $f_{ck}$  de 45MPa de 20cm, para encobrir imperfeições dimensionais significativas do bloco original e envolver a armadura complementar. Nesta configuração, o nível de esforços de tração médio no entorno do bloco foi de aproximadamente 150kN (principalmente no 1º um terço da altura do bloco), que demandou uma armação longitudinal (na direção das maiores dimensões do bloco) de 10mm de diâmetro a cada 15cm. Já, a armadura transversal do reforço visou garantir a estabilidade dimensional deste novo concreto, distribuir os esforços de forma igualitária no reforço e ainda engastar a armação a partir de ganchos chumbados no concreto antigo. Para tanto, dimensionou-se armadura de 8mm de diâmetro, com espaçamento a cada 16cm. Apresenta-se na Figura 9 um esquema do reforço.

As armações tiveram cobertura de 5cm em relação à face externa. Para garantir a devida junção do reforço ao bloco, considerou-se a ancoragem da

armação transversal de 8mm embutida no bloco por meio de perfuração e injeção de resina.

► **Figura 9**  
Esquema do reforço do bloco em concreto armado com taxa de armação destacada
