# Pavimento de concreto colorido e permeável: aplicações em ciclovias – estudo de caso construtivo

## RESUMO

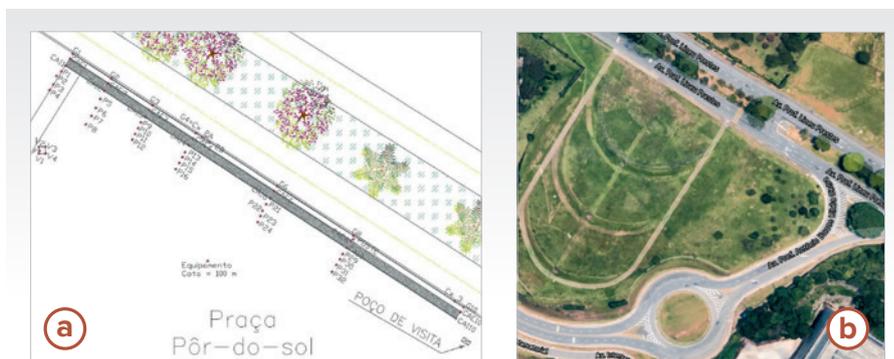
▶ **Figura 1**

a) Plano cotado do local; b) Vista de satélite do local

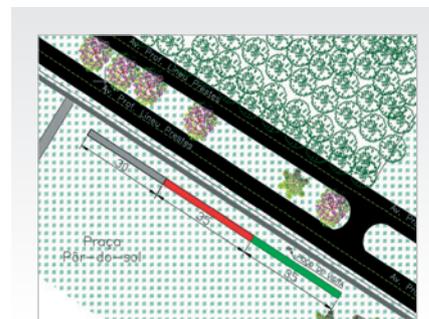
**Figura 2**  
Situação de implantação da ciclovia em concreto permeável

- ▶ Trechos em concreto colorido sequenciais ao primeiro, com 35 m de extensão cada um, sem guias de concreto, visando atender à situação mais comum de implantação de ciclovias em canteiros centrais de avenidas e em praças públicas (Figura 2).

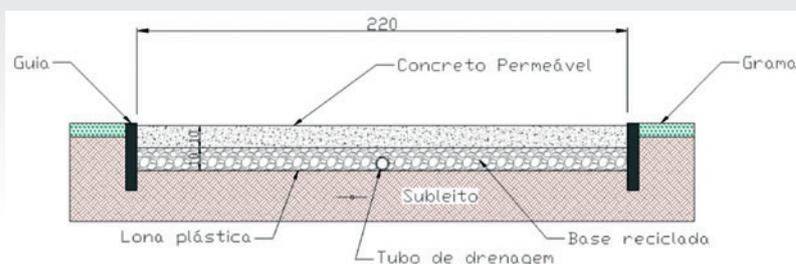
**Figura 3**  
Seção transversal do primeiro segmento com teste hidrológico-hidráulico  
Unidade de medida: cm

- ▶ 100 mm de concreto permeável;
- ▶ 100 mm de base granular composta por resíduos de construção e de

Subleito não compactado (para permitir melhor infiltração d'água) na cota de escavação da caixa (200 mm).

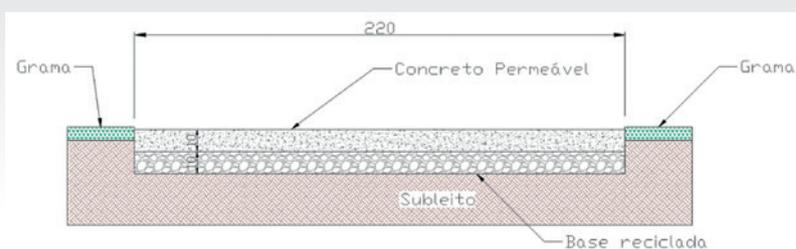
**Figura 4**  
Seção transversal do segundo e terceiro trechos  
Unidade de medida: cm

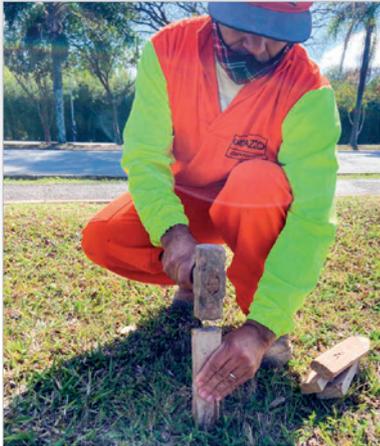
► **Figura 5**  
Demarcação de *offsets*

- I. Demarcação com piquetes dos *offsets* do segmento completo para operação de pá-escavadeira (Figura 5);
- II. Remoção de grama e blocos de concretos intertravados na superfície existente (Figura 6);
- III. Escavação do extrato inferior com manutenção do fundo da escavação (camada final do subleito ou topo do subleito) -200 mm abaixo da posição da superfície natural (o trecho todo possui caimento de 2% do final para o início – Figura 7);
- IV. Instalação de guias de concreto laterais e de fechamento nas extremidades do Trecho 1 (com 30 m) e mantendo-se o distanciamento entre as faces internas das guias laterais de 2,2 m, a largura útil da ciclovia (Figura 8);
- V. Instalação de formas laterais de madeira nos 70 m restantes, remo-

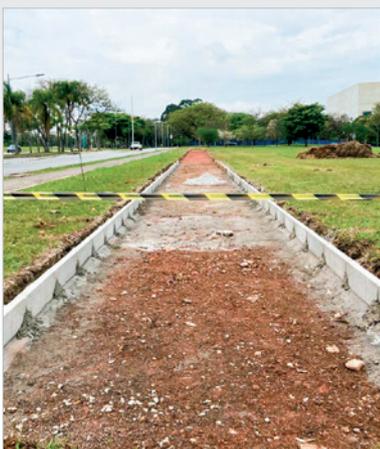
► **Figura 8**  
Instalação de guias (trecho 1)

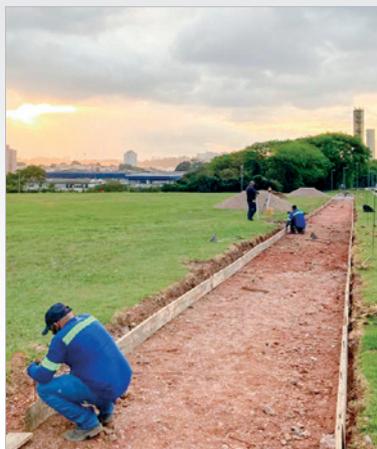
► **Figura 9**  
Instalação de formas laterais (trechos 2 e 3)

- víveis após construção (Figura 9);
- VI. Nivelamento manual do fundo da caixa no Trecho 1;
- VII. Escavação da canaleta central longitudinal em toda extensão do Trecho 1 para posterior posicionamento do tubo de 50 m (diâmetro) perfurado, para captação de águas pluviais sob a base granular de RCD (Figura 10);

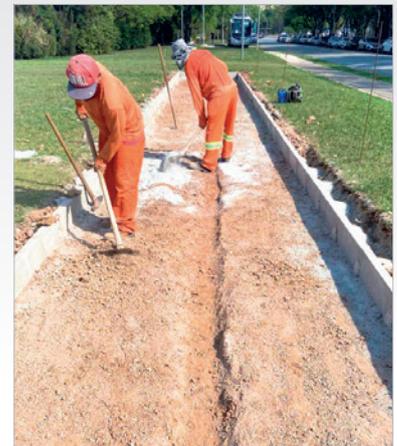
► **Figura 10**  
Escavação da canaleta central para posicionamento posterior do tubo de coleta

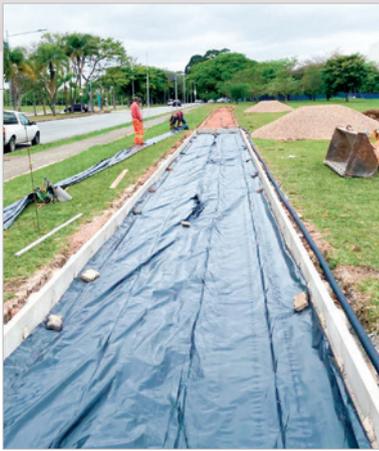
► **Figura 11**  
Colocação de manta de PEAD  
(trecho 1)

- VIII. Colocação de dupla manta de PEAD com material já especificado anteriormente (Figura 11);
- IX. Posicionamento do tubo de 50 mm na camada longitudinal envolto inferiormente pela manta de PEAD (Figura 12);
- X. Lançamento de agregado reciclado (RCD), proveniente de Valinhos (SP), da usina de reciclagem da empresa SBR (SBR Reciclagem – Recursos renováveis e meio ambiente); este agregado consistia em padrão pedra 1 (na realidade uma mistura de pedras, tijolos, telhas,

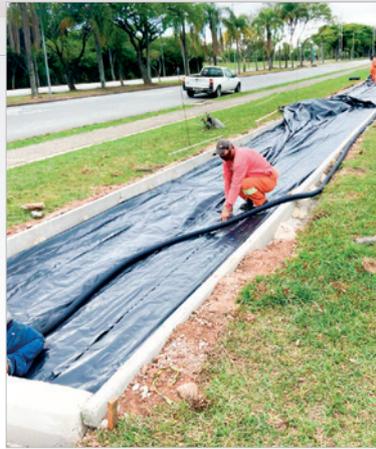
► **Figura 12**  
Posicionamento de tubo coletor

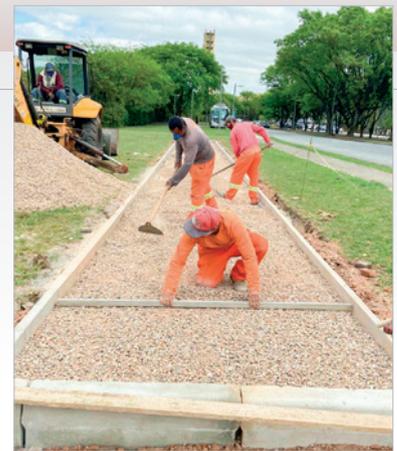
► **Figura 13**  
Lançamento do agregado  
reciclado como base permeável

concretos etc.) com diâmetro entre 12 e 19 mm. Estudos prévios laboratoriais indicaram porosidade (índice de vazios) de 70% para o material (Laboratório de Tecnologia de Pavimentação da EPUSP), valor esse bem razoável posto que espera-se, para bases permeáveis nesse tipo de pavimentação, a meta de 40% de porosidade (Figura 13);

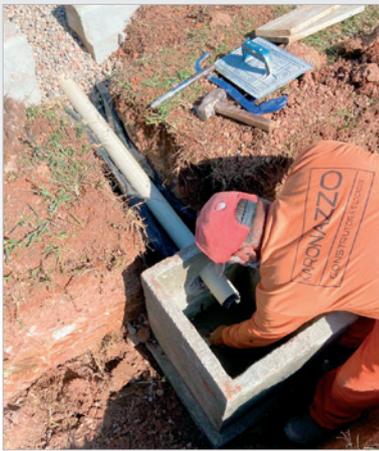
► **Figura 14**  
Instalação de caixa de coleta

- XI. Execução da caixa coletora na extremidade da seção de controle para coleta de água, conectada com o tubo de 50 mm instalado

para captação de águas sob o pavimento (Figura 14);

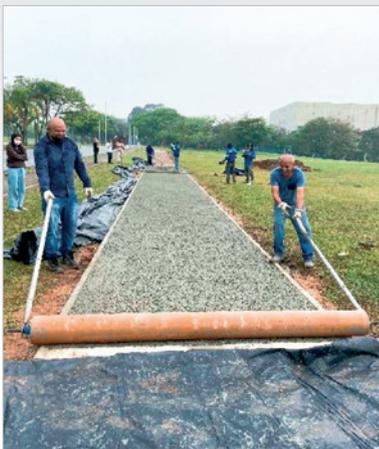
► **Figura 17**  
Compactação com rolo manual

de 2,5 m de geratriz, cujo peso por metro linear é de 68 kg, conforme sugerido pela *Colorado Ready Mixed Concrete Association* (CRMA, s.d.) A superfície foi, então, finalizada com a passagem de um alisador circular giratório para concretos, equipamento utilizado para acabamento e regularização de pisos industriais, com o intuito de eliminar possíveis ondulações decorrentes da passagem do rolo para compactação da mistura. Esse equipamento foi passado uma única e exclusiva vez, pois a sua aplicação excessiva poderá resultar no fechamento dos poros mais superficialmente, comprometendo a capacidade drenante desejada para o revestimento. Em seguida as superfícies foram cobertas com lençóis de polietileno pelo período de 15 dias. Na Figura 23, é apresentada imagem do resultado obtido para os trechos coloridos após 15 dias de sua execução.

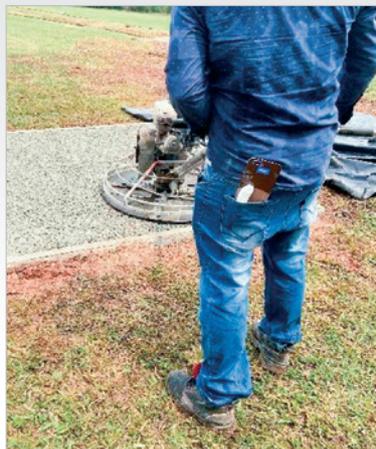
► **Figura 18**  
Acabamento com alisadora  
de concreto circular

Contudo, depois de uma semana do experimento, removida a manta de cura, observou-se claramente que a operação de alisadoras circulares (chamadas vulgarmente de bambolê), removeu a pasta de cimento envolvente na superfície em diversas áreas, removendo, conseqüentemente, a tonalidade concedida pelos pigmentos. Recomenda-se, portanto, não se empregar tal tipo de acabamento final em concretos integralmente coloridos com pigmentos.

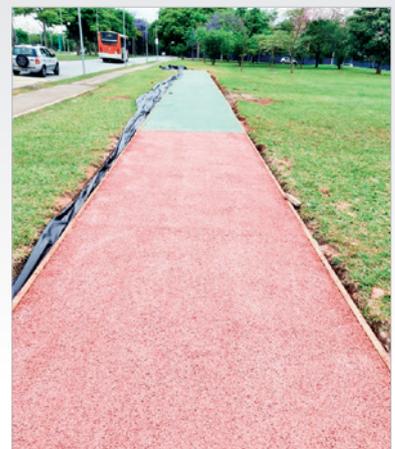
► **Figura 23**  
Resultados da ciclovia-teste  
com concretos permeáveis  
coloridos

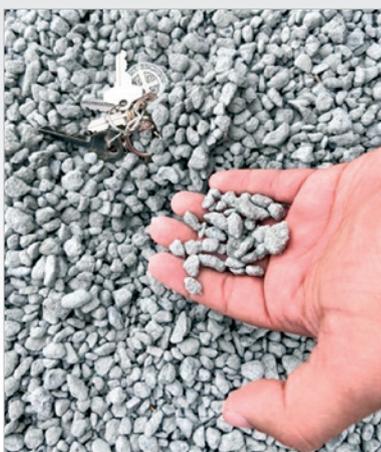
► **Figura 24**  
Superfície em local com desagregação

mento e agregados, o que se torna um problema enorme a possibilidade de fluxo de água sobre a superfície fresca, o que levaria a pasta a ser destacada dos agregados e conduzida para o fundo da camada de revestimento e mesmo de base, inutilizando por completo o pavimento. No momento em que a precipitação iniciou, imediatamente o espalhamento foi suspenso e a superfície coberta com lona plástica por completo.

Contudo, isso não foi completamente eficiente, pois houve locais com visível desagregação superficial (Figura 24 a 27) e mesmo completa (em profundidade) do concreto permeável, que tiveram de ser mapeados para execução de recortes e de remendos parciais, o que leva à conclusão da inviabilidade de execução do material em dias chuvosos. A desagregação apresentada, de grande impacto, revela áreas onde o concreto foi parcialmente “lavado”.

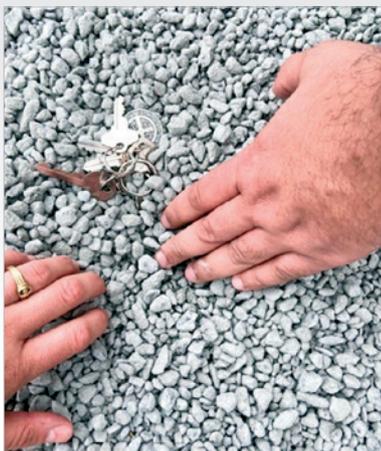
► **Figura 25**  
Detalhe de desagregação com simples manipulação

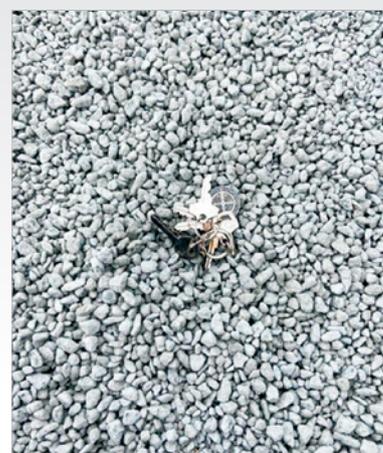
► **Figura 26**  
Aspecto de superfície desagregada

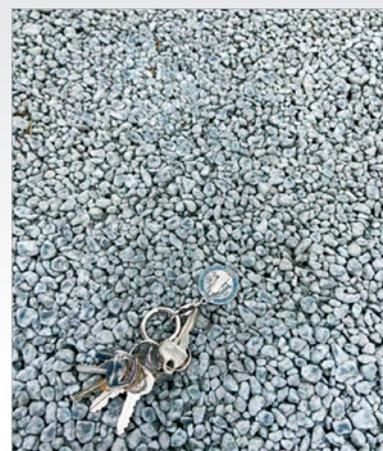
► **Figura 27**  
Aspecto de superfície íntegra

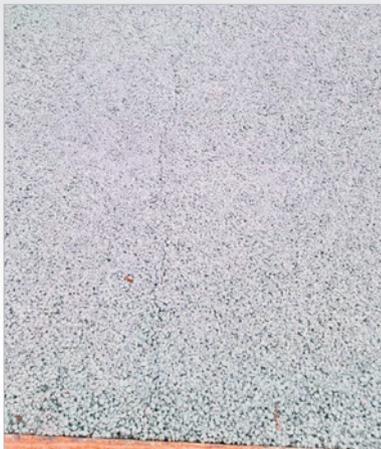
**Figura 28**  
Aspecto da fissura de retração descontrolada

Em função dos experimentos anteriores em 2015 e 2016 no campus da USP em São Paulo, com calçadas em concreto permeável, ficou cristalina a necessidade de execução de juntas de contração para indução da retração hidráulica (de secagem) nesses elementos. Isso foi previsto e realizado em espaçamentos de aproximadamente dez metros (em função das ocorrências verificadas anteriormente), sendo que, contudo, embora executadas imediatamente após a conformação do concreto (em profundidades de 5 cm, com disco de corte manual), houve caso não efetivos de controle. Na Figura 28, é apresentada imagem de uma fissura de retração ocorrida fora da junta de controle e verificada já três dias após a conclusão das obras. Esse tópico deverá ser analisado com mais propriedade nas novas construções experimentais para áreas de estacionamento de veículos leve no primeiro semestre de 2022, pois merece aprofundamento para maior compreensão desse fenômeno nesses concretos muito porosos.
