Durabilidade do CRF: Por que avaliar o potencial **de degradação das fibras é essencial?**

IGOR FERRAZ TORRES - GER. TÉC., DIR. TÉC. - <https://orcid.org/0000-0003-3187-9575> (igorferraz86@gmail.com) – **TM Concrete, Sika Brasil S/A, IFRC**

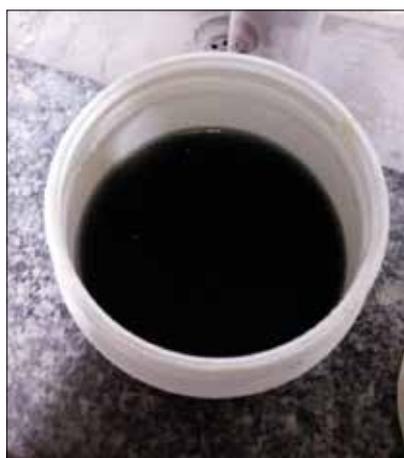
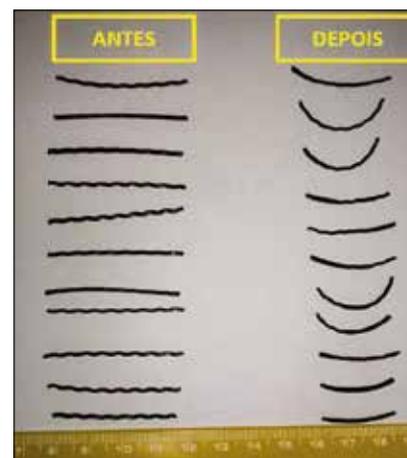
FIGURA 1

A

B

ASPECTO DA FIBRA POLIMÉRICA BASEADA EM PET APÓS O ENSAIO DE RESISTÊNCIA AO MEIO ALCALINO: A) ESCURECIMENTO DA SOLUÇÃO DE HIDRÓXIDO DE SÓDIO PROVOCADO PELA DEGRADAÇÃO DO PET; B) VARIAÇÕES GEOMÉTRICAS DE COMPRIMENTO, DIÂMETRO E ENRIJECIMENTO DOS FILAMENTOS APÓS O ATAQUE ALCALINO

Exatamente para evitar este tipo de problema que a NBR 16942 (ABNT, 2021) prediz que o polímero base ou as misturas de polímeros da fibra devem ser declarados pelo fabricante ou fornecedor e devem ser, obrigatoriamente, resistentes a meios alcalinos, de acordo com o método de ensaio descrito nesta mesma normativa para avaliação da resistência da fibra à ação do meio alcalino. O ensaio consiste em submeter três amostras de 10,0 g de fibra em 200,0 g de solução de hidróxido de sódio 1 M (40 g/L, pH 14), durante 30 dias, a uma temperatura de 60°C. Tais condições aceleradas são equivalentes ao período de 13 anos de exposição à solução de poros de uma matriz cimentícia (pH 13) à temperatura de 20°C, conforme a equação de Arrhenius (SALVADOR & FIGUEIREDO, 2013), o que não é demasiadamente conservador vide as atuais vidas úteis mínimas de projeto praticadas para estruturas de concreto. Como resultado, neste ensaio é avaliado a perda de massa da fibra com consequente avaliação visual da formação de resíduos e alterações superficiais e estruturais dos filamentos de fibra. Um exemplo da aplicação deste ensaio é mostrado na Figura 1 e Tabela 1, cuja perda de massa foi de cerca de 40%, ultrapassando consideravelmente o requisito normativo de 5%.

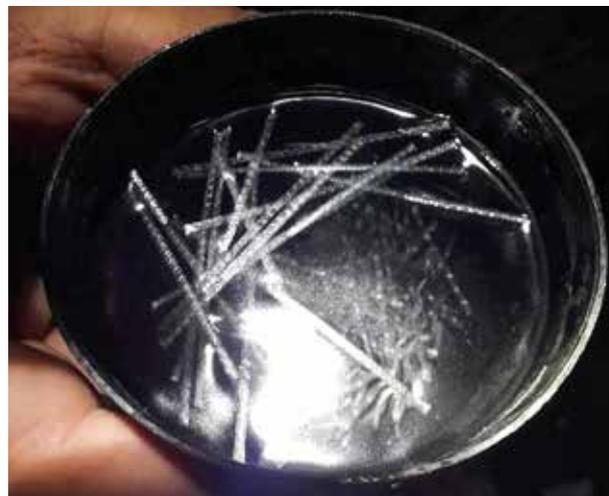
FIGURA 2

COMPORTAMENTO DAS FIBRAS PET (AO FUNDO) E PP (FLUTUANDO) NO TESTE DE IMERSÃO EM ÁGUA

de densidade sob imersão em água com a fibra suspeita em questão. Como o PET apresenta uma massa específica na ordem de $\gamma = 1,3 \text{ g/cm}^3$, esse afunda quando em contato com água, enquanto o polipropileno flutua, vide a massa específica da ordem de $\gamma = 0,92 \text{ g/cm}^3$, vide Figura 2. Apesar da simplicidade, é importante notar que esse teste não possui caráter reprobatório e não é normatizado, servindo apenas como um alerta. Há outros tipos de fibras

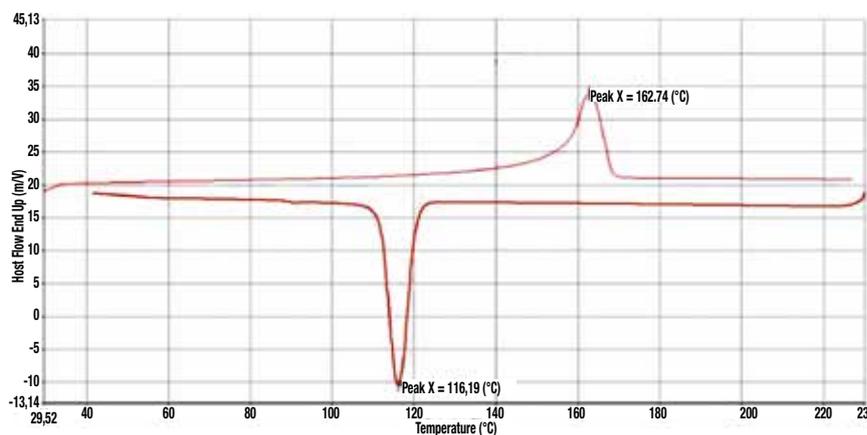
FIGURA 3

PERFIL TÍPICO OBTIDO NA ANÁLISE DSC DE UMA FIBRA COMPOSTA INTEGRALMENTE POR PP

De maneira complementar, este autor sugere para a próxima revisão normativa a adoção de técnicas microanalíticas, englobando a análise FTIR (sigla em inglês para espectroscopia no infravermelho por transformada de Fourier) e DSC (sigla em inglês para calorimetria exploratória diferencial), as quais possibilitam a investigação de componentes majoritários e minoritários das fibras a partir da absorbância ou transmitância característica da vibração e estrutura do material (FTIR) e pela determinação das temperaturas de transição de fases dos materiais e sua natureza termodinâmica (DSC). É importante mencionar que a análise FTIR já é contemplada, mesmo que optativa, pela norma de aditivos químicos para concreto para verificação de uniformidade (ABNT, 2019). Nota-se que os polímeros apresentam temperaturas de fusão características, sendo que o polietileno funde a cerca de 134°C, o polipropileno a cerca de 160°C e o poliéster a 257°C (ACI, 2018). A Figura 3 mostra o perfil típico de uma análise DSC de uma fibra composta integralmente por PP (Temperatura de fusão -162°C).

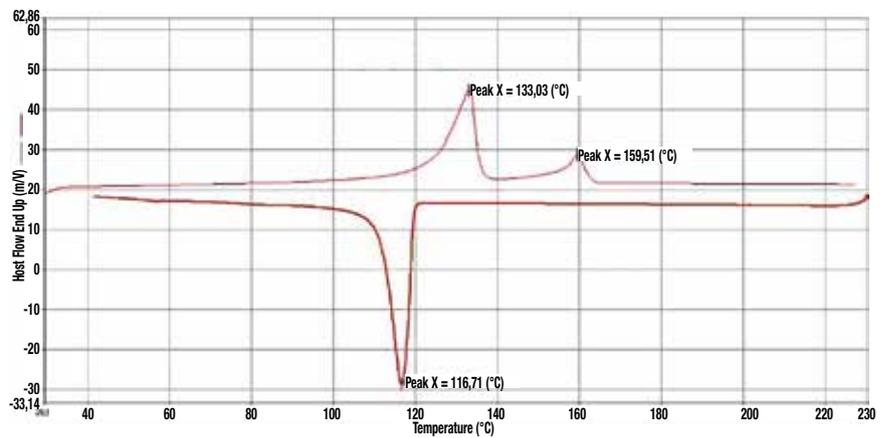
FIGURA 4

PERFIL TÍPICO OBTIDO NA ANÁLISE DSC DE UMA FIBRA COMPOSTA POR BLEND DE PE E PP

Já, na Figura 4, é mostrado um perfil típico de uma análise DSC de uma fibra composta parcialmente por PE e PP (Temperaturas de fusão de -133°C e -160°C, respectivamente). De forma complementar, temos, na Figura 5, uma análise comparativa dos espectros obtidos por FTIR entre ambas as fibras, sendo a diferença pronunciada pela banda

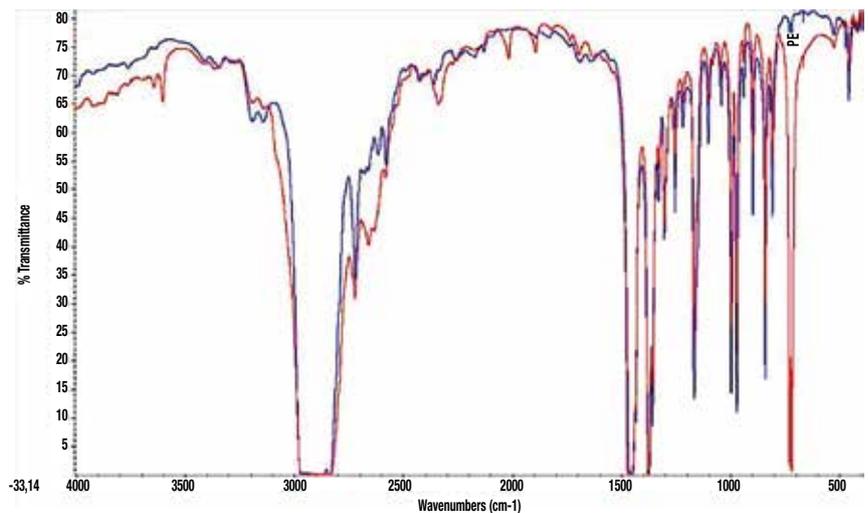
FIGURA 5

ESPECTROS COMPARATIVOS OBTIDOS POR ANÁLISE FTIR DE FIBRAS PP E PE + PP

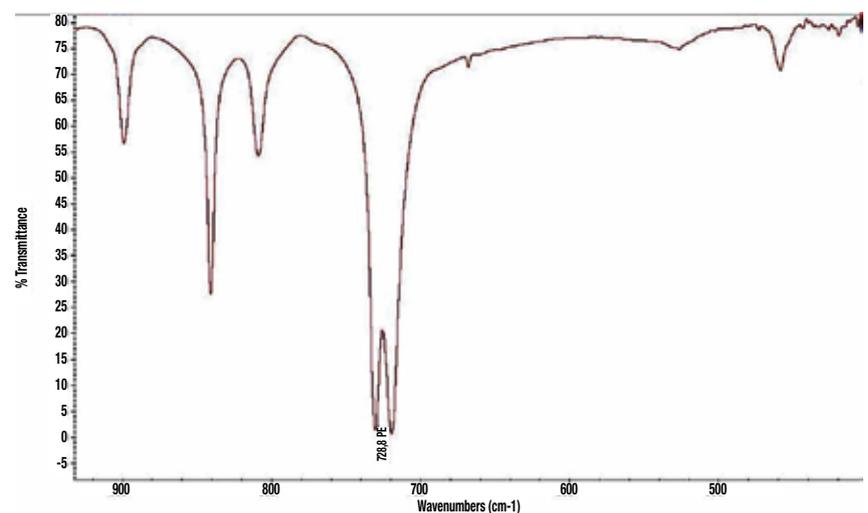
FIGURA 6

ANÁLISE FTIR: DESTAQUE PARA A BANDA CARACTERÍSTICA DO GRUPO PE DA FIBRA PE+PP

característica ao PE no número de onda de -728 cm^{-1} , destacado na Figura 6.
