Desempenho de pavimentos de concreto reforçado com fibras: análise da transferência de carga com métodos não destrutivos

NÁDIA CAZARIM DA SILVA FORTI - PROF^a - <https://orcid.org/0000-0001-9994-5546> - (nadia.cazarim@puc-campinas.edu.br);
GIOVANNI TEODORO DE CASTRO - MESTRANDO - <https://orcid.org/0009-0002-9880-915X> - (giovannicastro147@gmail.com) — PUC - Campinas
MARCO ANTONIO CARNIO - PROF. - <https://orcid.org/0000-0002-2005-8555> - (mac@puc-campinas.edu.br);
ANA BEATRIZ DA SILVA SANTOS - ENG. - (abs@evengenharia.com.br) — Evolução Engenharia

RESUMO

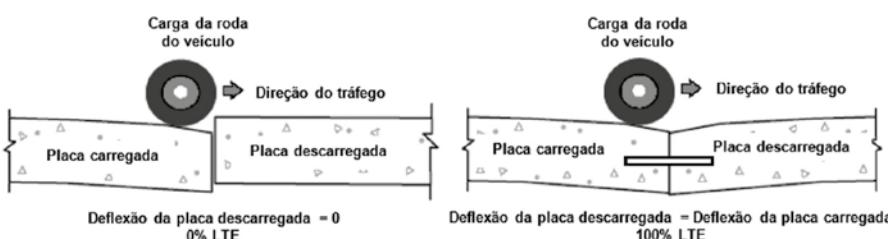
FIGURA 1

DIFERENÇA DO COMPORTAMENTO ENTRE PLACAS CONECTADAS E NÃO CONECTADAS

Os valores de LTE para a deflexão da junta podem oscilar entre 0% (nenhuma transferência de carga) e 100% (transferência total de carga). A Figura 1 representa a transferência de carga por deflexão em dois casos extremos: uma junta com transferência de carga completa e uma junta sem transferência de carga (Phares *et al.*, 2008).

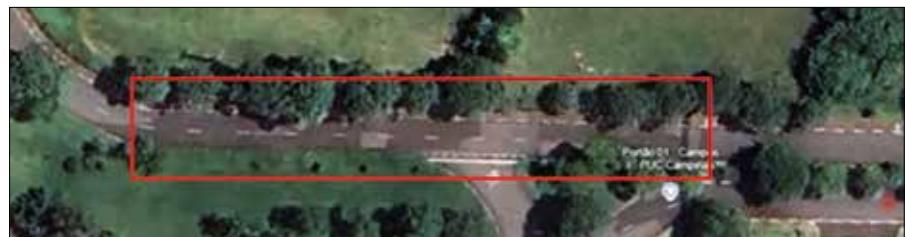
FIGURA 2

TRECHO ESCOLHIDO PARA A CONSTRUÇÃO DO PAVIMENTO DE CONCRETO DE CIMENTO PORTLAND

A seção analisada corresponde a um trecho de via com aproximadamente 120 metros de extensão, situado na área externa da PUC-Campinas, nas proximidades do portão 3, na Avenida Dr. Caio Pinto Guimarães (Figura 2). A execução do pavimento ocorreu durante o 1º Simpósio de Pavimento de Concreto Reforçado (SIMPACOM), com a concretagem da pista iniciada às 09h00 e concluída às 22h00, no dia 5 de junho de 2024.

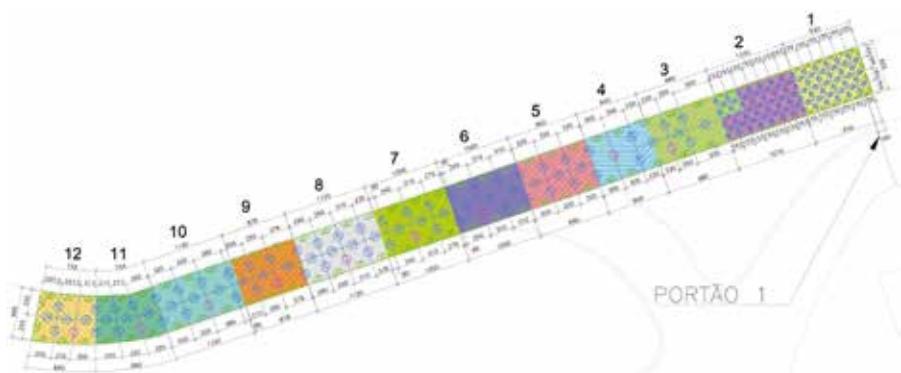
FIGURA 3

DIVISÕES DAS SEÇÕES

No trecho experimental, as seções e as placas possuem dimensões variáveis. São compostas por trechos de reforço white-topping, concreto armado simples ou duplo, concreto reforçado com fibra metálica ou polimérica, conforme Figura 3 e Tabela 1.

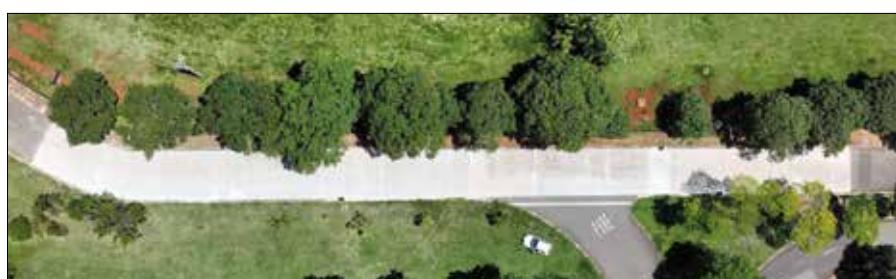
**FIGURA 4**

TRECHO EXPERIMENTAL APÓS A CONCRETAGEM

Após 24 horas, foi realizada a execução dos cortes das juntas de retração (3,0 cm). Na Figura 4, é apresentada uma vista aérea do trecho após a concretagem.

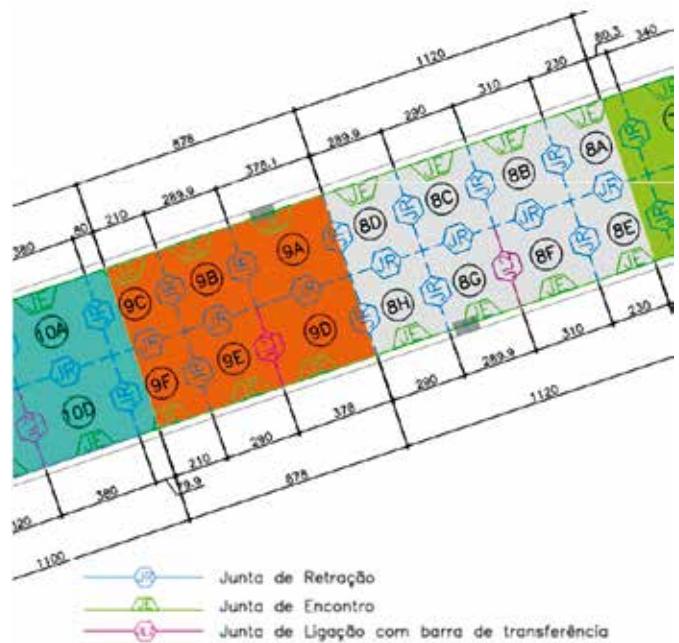
FIGURA 5

DETALHAMENTO DAS SEÇÕES ESTUDADAS

Neste artigo, são analisadas as seções 8 e 9 (Figura 5), com foco no monitoramento do pavimento por meio da avaliação do Índice de Condição do Pavimento (ICP), de inspeções visuais para identificação de defeitos e da análise da eficiência de transferência de carga entre placas. A investigação baseia-se em dados obtidos com o equipamento *Falling Weight Deflectometer (FWD)*, que permite simular o carregamento dinâmico do tráfego. As seções foram selecionadas por apresentarem diferentes tipos de reforço: a seção 8 é composta por concreto com macrofibras de aço, enquanto a seção 9 utiliza macrofibras poliméricas. Em ambas as seções, as placas foram dimensionadas com tamanhos semelhantes, permitindo uma comparação mais consistente entre os desempenhos estruturais. A seção 9 é composta por 6 placas, enquanto a seção 8 apresenta 8 placas, ambas delimitadas por juntas de retração e de ligação.

Para a análise da eficiência na transferência de cargas, foi inserida uma junta de ligação em cada uma das seções (símbolo JL2 indicado na Figura 5), com a inclusão de barras de transferência, conforme ilustrado na Figura 6.

A Tabela 5 apresenta os dados medidos e calculados referentes às placas das seções 8 e 9. Os pontos correspondentes estão geograficamente localizados conforme ilustrado na Figura 5, apresentada anteriormente.

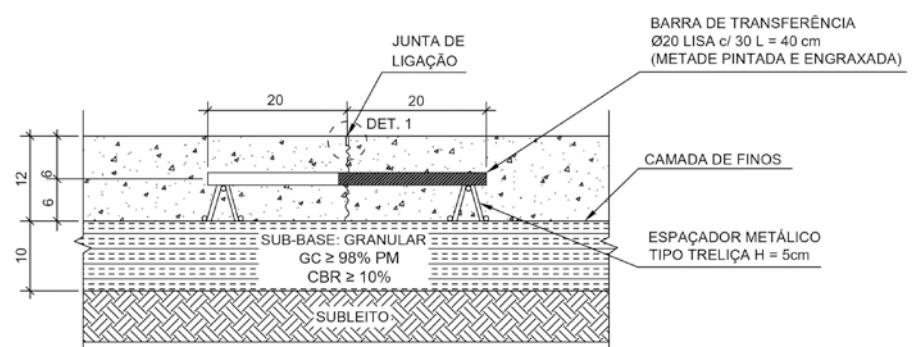
FIGURA 6

DETALHAMENTO DAS BARRAS DE TRANSFERÊNCIAS ADICIONADAS NAS JUNTAS DE LIGAÇÃO

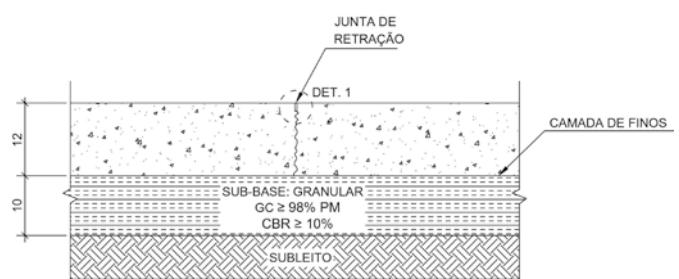
FIGURA 7

DETALHAMENTO DAS JUNTAS DE RETRAÇÃO

Nas mesmas seções, as demais divisões entre placas foram executadas apenas com juntas de retração (Figura 7). O objetivo é verificar a eficiência das macrofibras na transferência de cargas nessas juntas.

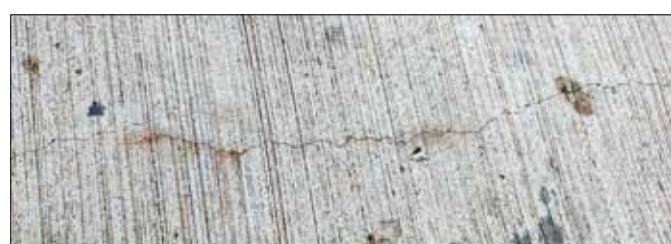
**FIGURA 8**

FISSURA LONGITUDINAL NA SEÇÃO 8

defeitos identificados, bem como sua evolução ao longo do tempo, foram registrados em planilhas e serão apresentadas a seguir. Nesse período, poucos defeitos foram registrados: esborcamentos de juntas com graus de severidade leves, fissuras com graus de severidade leves e médios e degraus de juntas. Nas seções 8 e 9, foi registrada apenas o defeito ilustrado na Figura 8.

Ao verificar o corte das juntas nas placas 8B e 8C, onde foi identificada uma fissura de severidade média, observou-se profundidades irregulares: entre 1,5 cm e 3,0 cm nas juntas B-C, e entre 2,5 cm e 3,5 cm nas juntas C-D. Segundo o DNIT 714/2005, a profundidade ideal seria de 4 cm para placas de 12 cm. Essa variação, aliada às cargas veiculares, pode ter contribuído para o surgimento do defeito.

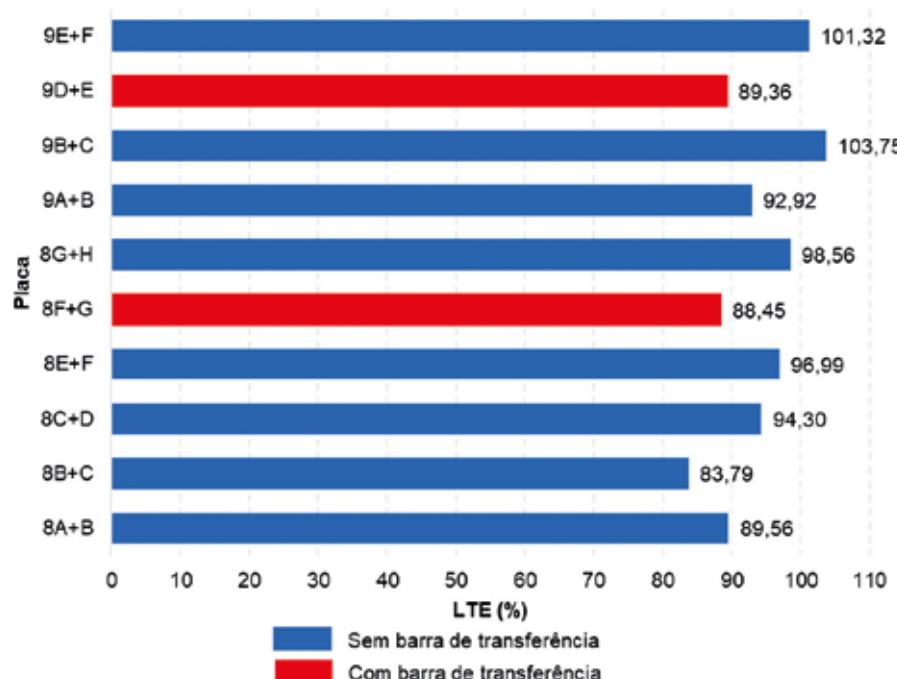
FIGURA 9

RESULTADOS DA EFICIÊNCIA DE TRANSFERÊNCIA DE CARGA (LTE)

Na Figura 9, é possível observar e comparar os valores de LTE.

Observa-se, na Figura 9, que todas as placas apresentam valores de eficiência na transferência de carga (LTE) superiores a 80%. Pavimentos novos com barras de transferência costumam registrar LTE acima de 80%, enquanto aqueles sem barras geralmente situam-se acima de 70%. As medições apresentadas foram realizadas após 10 meses de uso do pavimento. Destacam-se três pontos:

a) A temperatura do pavimento foi monitorada durante toda a coleta das deflexões e variou entre 29 °C e 33 °C, representando um baixo gradiente térmico. Esse fator é relevante na análise da LTE, uma vez que temperaturas elevadas provocam a expansão das placas de concreto, reduzindo a abertura das juntas. Essa condição favorece a transferência de carga entre placas. No entanto, valores de LTE superiores a 100% indicam a presença de ruído nas leituras;

b) O LTE entre as placas 8B e 8C foi de 83,8%, o menor valor registrado no conjunto. Exatamente entre essas placas, conforme apresentado no item 3.2, foi identificada uma fissura de baixa severidade, que pode ter influenciado negativamente esse resultado;

realizadas, os menores valores de LTE foram observados justamente nas posições onde havia barras de transferência. Considerando a espessura do pavimento de 12 cm e o uso de barras de 20 mm de diâmetro, essa tendência pode ser atribuída à redução da seção útil de concreto na região das barras, o que diminui a eficiência na transferência de carga. Por outro lado, as seções reforçadas
