# Desempenho do bioconcreto com a bactéria *Bacillus subtilis*

ESTE ARTIGO APRESENTA OS PRINCIPAIS PROCESSOS E RESULTADOS DE UM ESTUDO DE CARÁTER EXPLORATÓRIO VOLTADO À AVALIAÇÃO DO BIOCONCRETO PRODUZIDO COM *BACILLUS SUBTILIS*, COMPARADO AO CONCRETO CONVENCIONAL. O ESTUDO ANALISA RESISTÊNCIA À COMPRESSÃO, ABSORÇÃO DE ÁGUA E CAPACIDADE DE AUTOCICATRIZAÇÃO, VISANDO REDUZIR CUSTOS DE MANUTENÇÃO E AMPLIAR A DURABILIDADE DAS ESTRUTURAS. FORAM MOLDADOS CORPOS DE PROVA COM DIFERENTES CONCENTRAÇÕES DA SOLUÇÃO BACTERIANA E UM TRACÇO DE REFERÊNCIA. A AUTOCICATRIZAÇÃO OCORRE QUANDO BACTÉRIAS EM ESTADO LATENTE, ATIVADAS PELA UMIDADE DAS FISSURAS, GERAM CARBONATO DE CÁLCIO ( $\text{CaCO}_3$ ), MATERIAL QUE PREENCHE E SELA AS ABERTURAS. COMO RESULTADO PARCIAL, VERIFICOU-SE A PRESENÇA E ATIVIDADE DA *BACILLUS SUBTILIS* NOS PROBIÓTICOS IMPREGNADOS EM VERMICULITA, POR MEIO DE ANÁLISE MICROSCÓPICA. A ETAPA DE PRODUÇÃO DOS CORPOS DE PROVA FOI CONCLUÍDA E OS ENSAIOS EXECUTADOS ATÉ O MOMENTO DEMONSTRAM DESEMPENHO SATISFATÓRIO NA MAIOR PARTE DOS PARÂMETROS AVALIADOS.

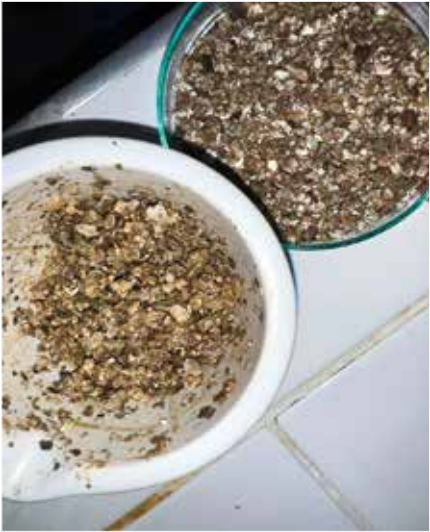
**FIGURA 3**  
COMPARATIVO VISUAL DA VERMICULITA IMPREGNADA E NÃO IMPREGNADA  
FONTE: AUTORES (2024)

Como resultados, foi constatada a atividade bacteriana nos probióticos utilizados, tanto por meio da análise visual (Figura 3) quanto por meio da análise realizada via microscópio Marte MIC-100 Bino-cular (Figura 4).

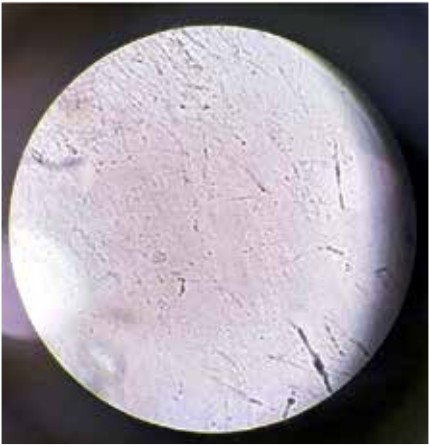
**FIGURA 4**  
ANÁLISE MICROSCÓPICA – VERMICULITA SEM IMPREGNAÇÃO BACTERIANA  
FONTE: AUTORES (2024)

Na Figura 4, tem-se a análise microscópica da vermiculita sem impregnação bacteriana e na Figura 5, com impregnação bacteriana, onde é possível ver a aglutinação da vermiculita. Além disso, através da utilização do microscópio com ampliação

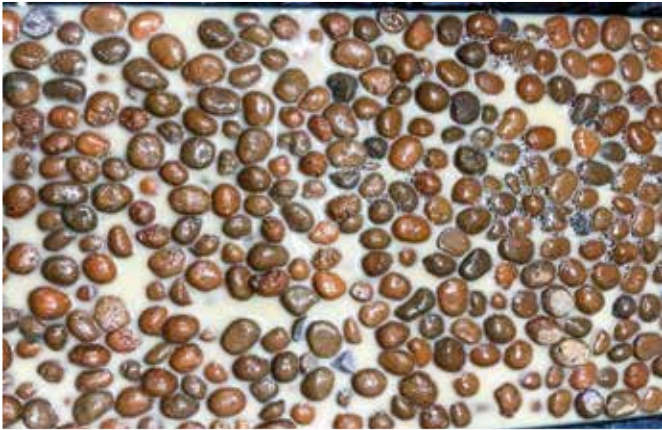
**FIGURA 6**  
ARGILA EXPANDIDA NO PROCESSO DE IMPREGNAÇÃO  
FONTE: AUTORES (2024)

- (i) aquecimento de 3 litros de água à 80°C;
- (ii) resfriamento da água com o controle de temperatura até 30° C aproximadamente;
- (iii) adição de 96 g de lactato de cálcio e mistura até a dissolução completa;
- (iv) adição de 750 ml (para o Traço II) e adição de 1000ml (para o Traço III) do probiótico Serenade com a homogeneização da solução até a estabilização;
- (v) imersão de 2,69 kg de argila expandida na solução (Figura 11). A argila expandida com a impregnação da solução bacteriana permaneceu em estufa por 8 dias a uma temperatura constante de 37° C (Figura 6).

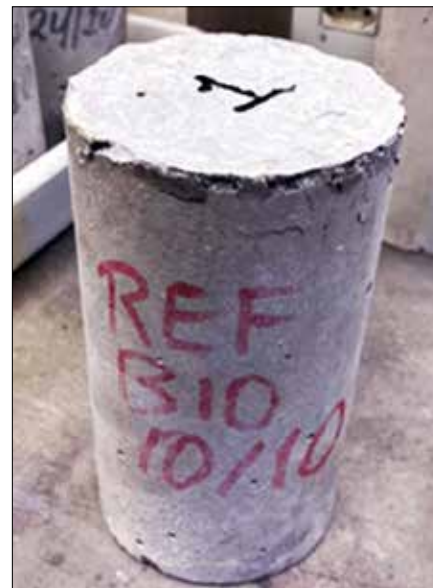
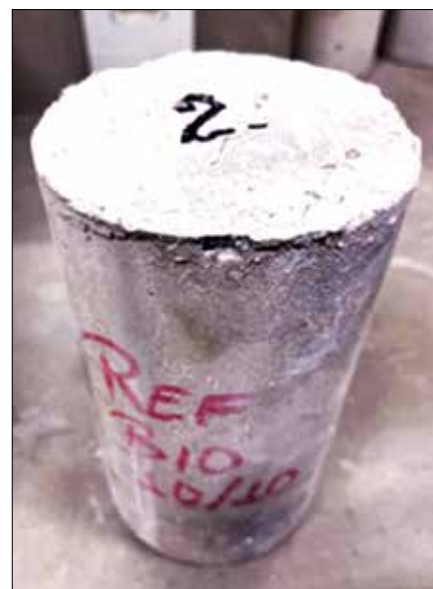
**FIGURA 7**

CP's TRAÇO DE REFERÊNCIA PARA ANÁLISE DE AUTOCICATRIZAÇÃO

Como mencionado anteriormente, para análise e acompanhamento da aut cicatrização, o procedimento de formação das fissuras foi realizado em dois corpos de prova por traço. A conferência da capacidade de reparo e a verificação visual da precipitação do carbonato de cálcio, foram feitas de forma visual (Figuras 7 a 10).

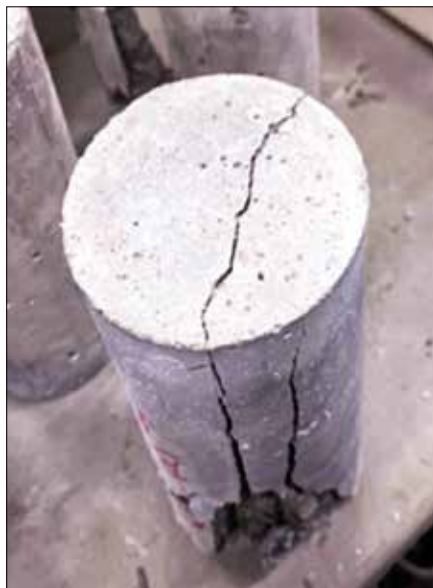
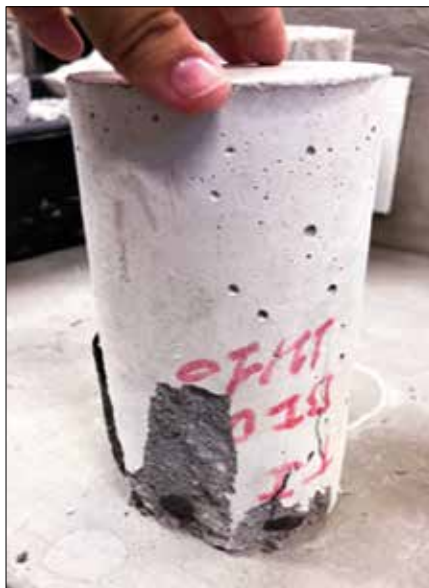
**FIGURA 8**

CP's TRAÇO I PARA ANÁLISE DE AUTOCICATRIZAÇÃO

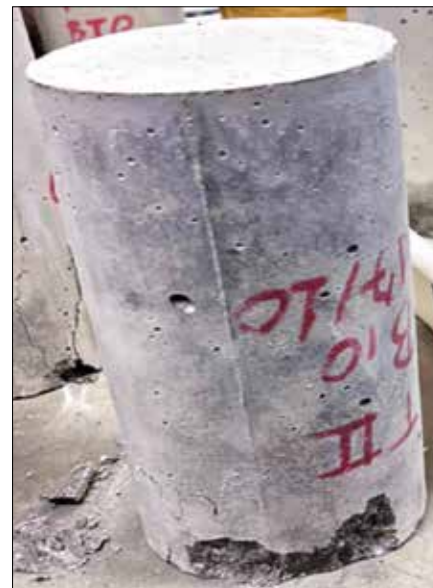
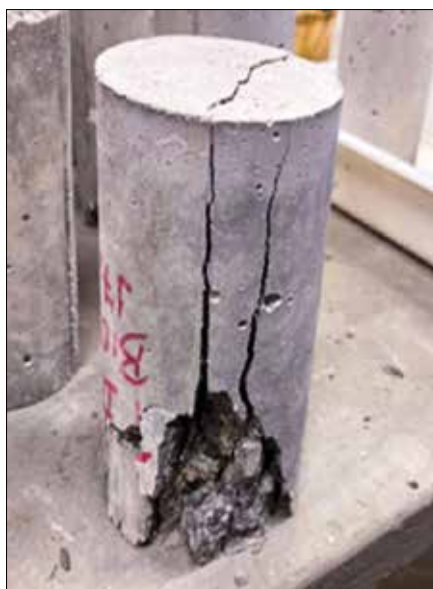
**FIGURA 9**

A análise visual da capacidade de aut cicatrização foi realizada nove dias após a pré-fissuração dos corpos de prova, período em que os ciclos de cura úmida foram aplicados. Através da verificação visual, foi possível identificar a precipitação de carbonato de cálcio ( $\text{CaCO}_3$ ) no Traço II (750 ml de solução bacteriana), esta manifestação se caracteriza pela formação de massa cristalina e de coloração esbranquiçada nos planos

de fissura, indicando que a biomineralização ocorreu com maior eficácia neste traço em específico. Logo, conclui-se que o traço II apresentou a maior evidência de aut cicatrização (Figuras 11 e 12), entre os demais.

CP's TRAÇO II PARA ANÁLISE DE AUTOCICATRIZAÇÃO

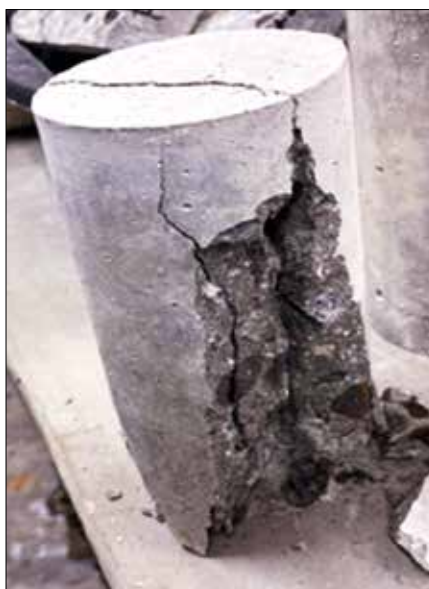
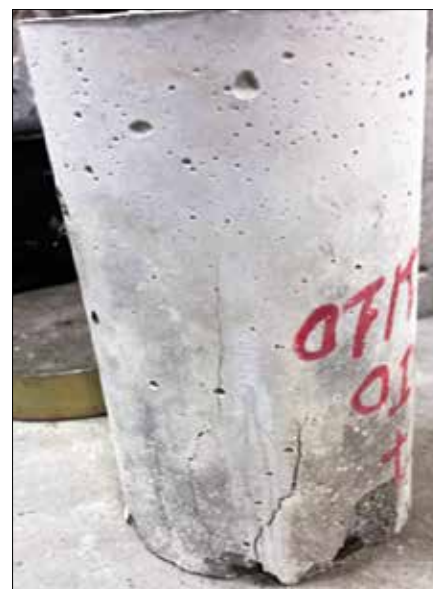
**FIGURA 10**

CP's TRAÇO III PARA ANÁLISE DE AUTOCICATRIZAÇÃO

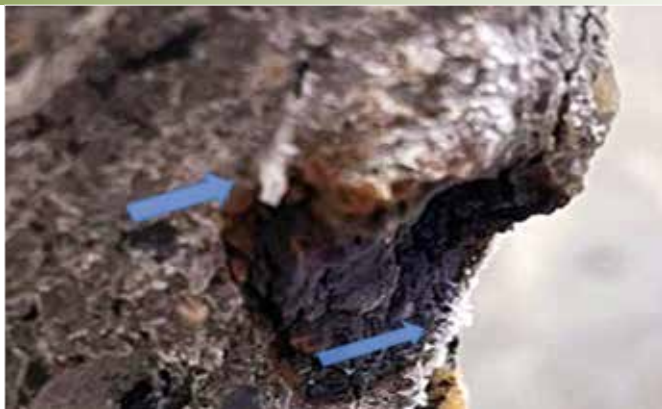
**FIGURA 11**

Deste modo, comprova-se que a bactéria *Bacillus subtilis* tem potencial regenerativo: a observação de precipitados cristalinos e esbranquiçados nas fissuras do traço II indica fortemente que a bactéria iniciou a

CP TRAÇO II APÓS 8 DIAS COM PRECIPITAÇÃO DE  $\text{CaCO}_3$

ação biomineralização, precipitando carbonato de cálcio ( $\text{CaCO}_3$ ). Logo, validando a premissa fundamental deste trabalho e reforçando a viabilidade do bioconcreto.

- **Autocicatrização:** A análise visual pós-fissuração revelou depósitos compatíveis — o Traço II (750 ml de solução bacteriana) apresentou precipitação de carbonato de cálcio ( $\text{CaCO}_3$ ), manifestada por massa cristalina e esbranquiçada.
