## Reforço estrutural de ponte em concreto protendido **mediante sistema estaiado externo: estudo de caso em Paraty — RJ**

GABRIEL POSTIGO MAZZALI - ENG. — **Postigo Projetos de Engenharia**

### RESUMO

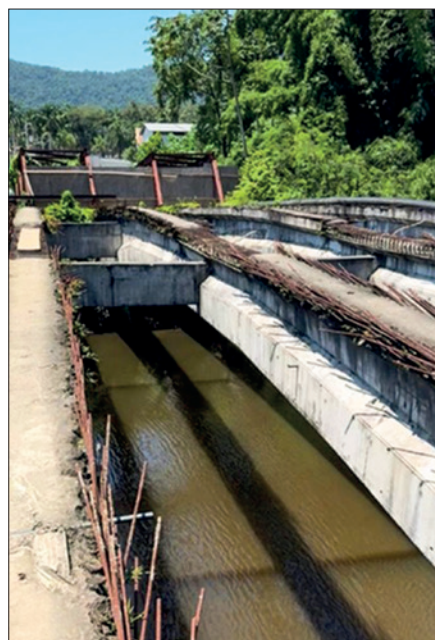
**FIGURA 1**

VISTA SUPERIOR DA ESTRUTURA INACABADA

elementos executados, em consonância com os princípios de inspeção estabelecidos pela ABNT NBR 9452:2019. Verificaram-se a configuração resistente prevista, a condição aparente dos componentes da protensão e as manifestações patológicas que poderiam comprometer a conclusão da obra. A Figura 1 mostra a superestrutura durante o período de paralisação.

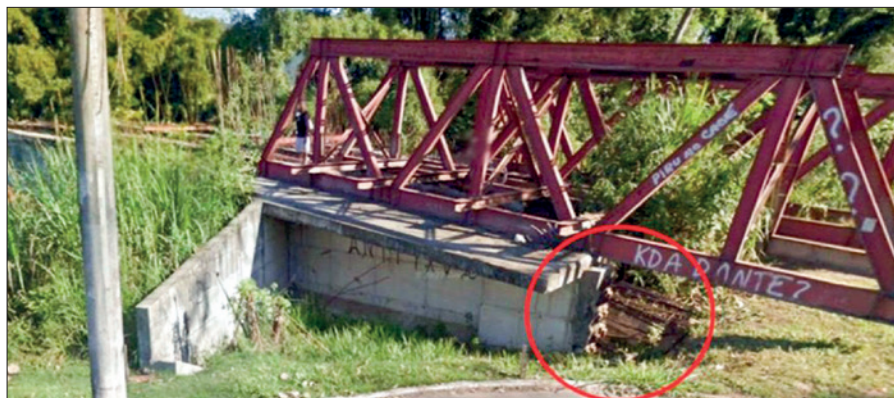
**FIGURA 2**

CORDOALHAS EXPOSTAS SEM INJEÇÃO DA BAINHA

As inspeções realizadas evidenciaram que a ponte permaneceu durante longo período em condição de exposição direta ao ambiente, sem que o processo executivo da protensão fosse concluído. Em consequência, observou-se que diversas cordoalhas permaneceram expostas à ação da atmosfera marinha, sem a proteção definitiva proporcionada pela injeção de nata de cimento nas bainhas e sem o adequado selamento dos dispositivos de ancoragem, conforme demonstrado na Figura 2.

favoreceu o desenvolvimento de processos corrosivos nas cordoalhas e nos elementos associados ao sistema de protensão.

Além da degradação observada nos componentes metálicos, verificou-se comprometimento das bainhas originalmente previstas para proteção dos cabos. Em diversos trechos foram identificadas condições incompatíveis com os requisitos de durabilidade exigidos para estruturas pretendidas, impossibilitando garantir a integridade futura dos elementos, caso se optasse pela simples continuidade do sistema originalmente projetado.
