# CONCRETO

Ano XXXVIII | # 57  
Jan. • Fev. • Mar. | 2010  
ISSN 1809-7197  
www.ibracon.org.br

# Lições aprendidas com acidentes

Diagnóstico e prognóstico  
de obras que falharam

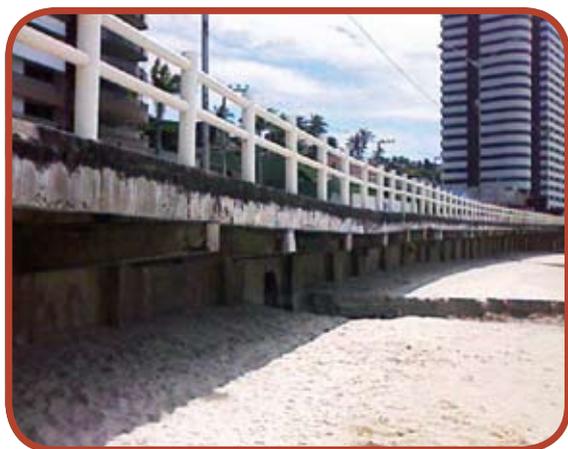
*Figura 5 - Declividade do calçadão representando a movimentação da cortina*

Na vistoria realizada foram identificadas fissuras da ordem de 0,2 a 0,4 mm de espessura, medidas pelo fissurômetro nas paredes da cortina, evidenciando a movimentação da cortina em virtude da acelerada corrosão das armaduras das vigas em balanço e dos tirantes ativos, com apresentação, em alguns casos, de perda de seção das armaduras e, na maioria das estruturas, a inexistência de armaduras pela ação dos cloretos. Essa movimentação da cortina produziu uma grande declividade em parte da calçada da orla marítima. Na documentação fotográfica estes detalhes serão evidenciados.

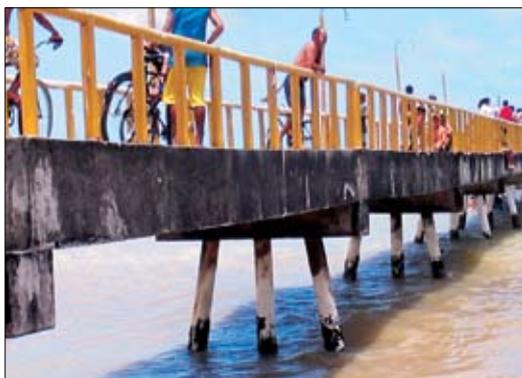
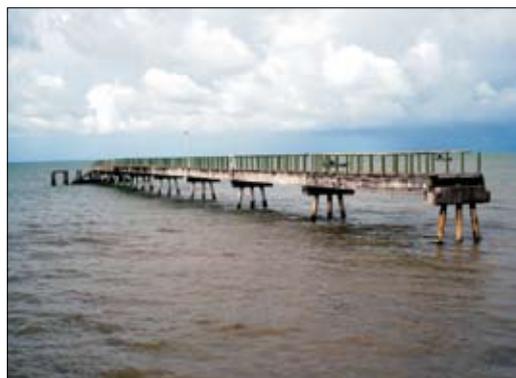
Foto 1 – Vista do píer antes e após ruína

longitudinais e bi-apoiadas de dois módulos da estrutura de concreto armado do píer de atracação Tambaú ruíram no meio do vão, devido ao avançado estado de corrosão de suas armaduras e deformações nas vigas. Deve-se ressaltar que essas estruturas ruíram num momento em que não havia pessoas sobre as suas lajes, num final de tarde de mar calmo e sereno. Assim, o único carregamento existente sobre a estrutura era o seu peso próprio, o que reforça a hipótese que a ruína ocorreu devido ao avançado estado de corrosão das armaduras de suas vigas. Na Foto 5 pode ser vista a manchete do Jornal local, o momento após rompimento da viga e como ficou a estrutura do píer.

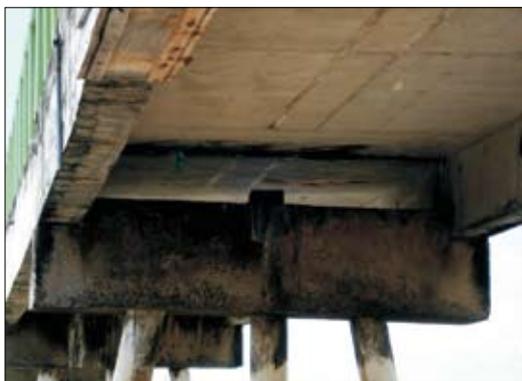
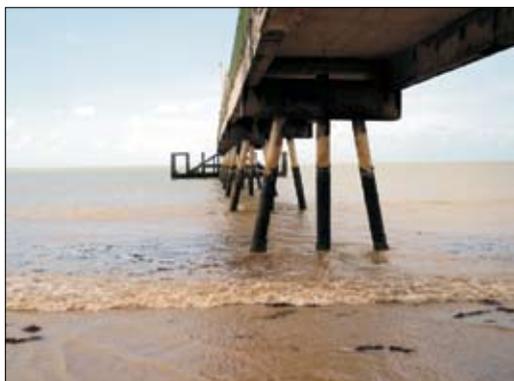
A geometria da estrutura e seus detalhes podem ser melhor observados na Figura 4 e nas Fotos 2 e 3.

Foto 2 – Detalhes da estrutura

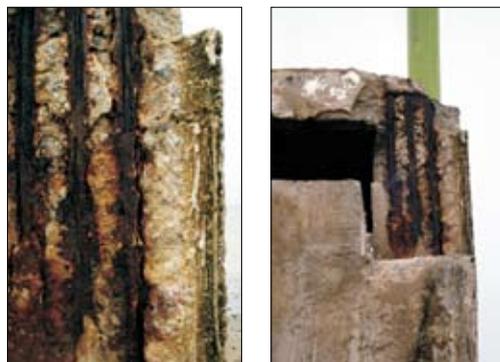
O cobrimento das armaduras estava de acordo com as recomendações da norma vigente na época, a NBR 6118:1978. O cobrimento especificado das armaduras no projeto era de 4,0 cm, porém o cobrimento encontrado em muitos locais da estrutura variava de 2,0 a 6,0 cm, em muitos casos fora das recomendações da atual NBR 6118:2003, como apresentado na Foto 4.

Foto 4 – Cobrimento das armaduras

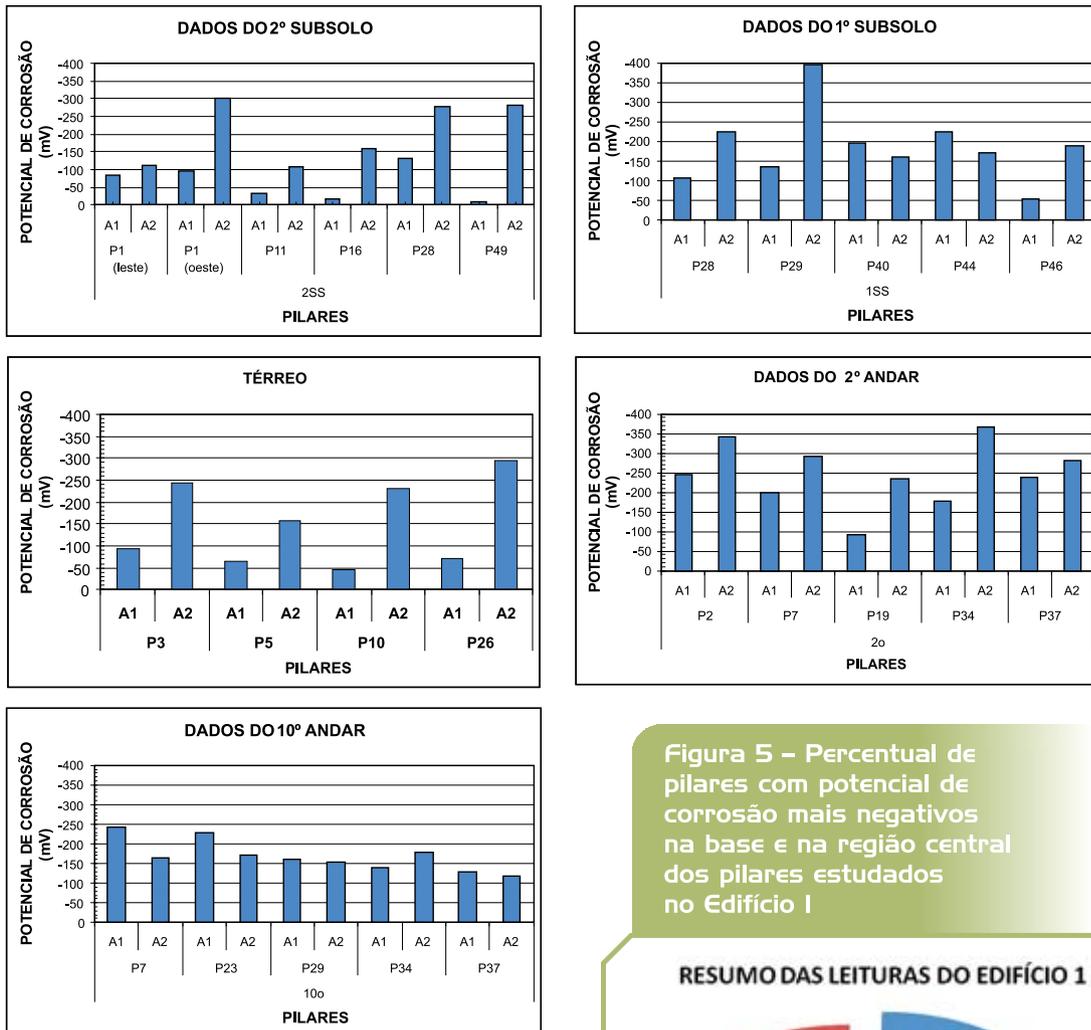
Figura 4 – Dados de Potencial de Corrosão ( $E_{corr}$ ) para o Edifício I

leituras de potencial de corrosão foram registradas no Edifício 1. A partir dela é fácil perceber que existe uma tendência de existência de valores de potencial de corrosão mais negativos na base dos pilares desta edificação. Isso fica mais evidente a partir da verificação da Figura 5, que mostra o percentual de pilares com valores de potencial de corrosão mais negativos na

base dos pilares (A2) e o percentual com os valores mais negativos na região central pilares (A1). Neste caso ficou demonstrado que, em 75% dos casos, os valores mais negativos de potencial de corrosão encontram-se na base dos pilares.

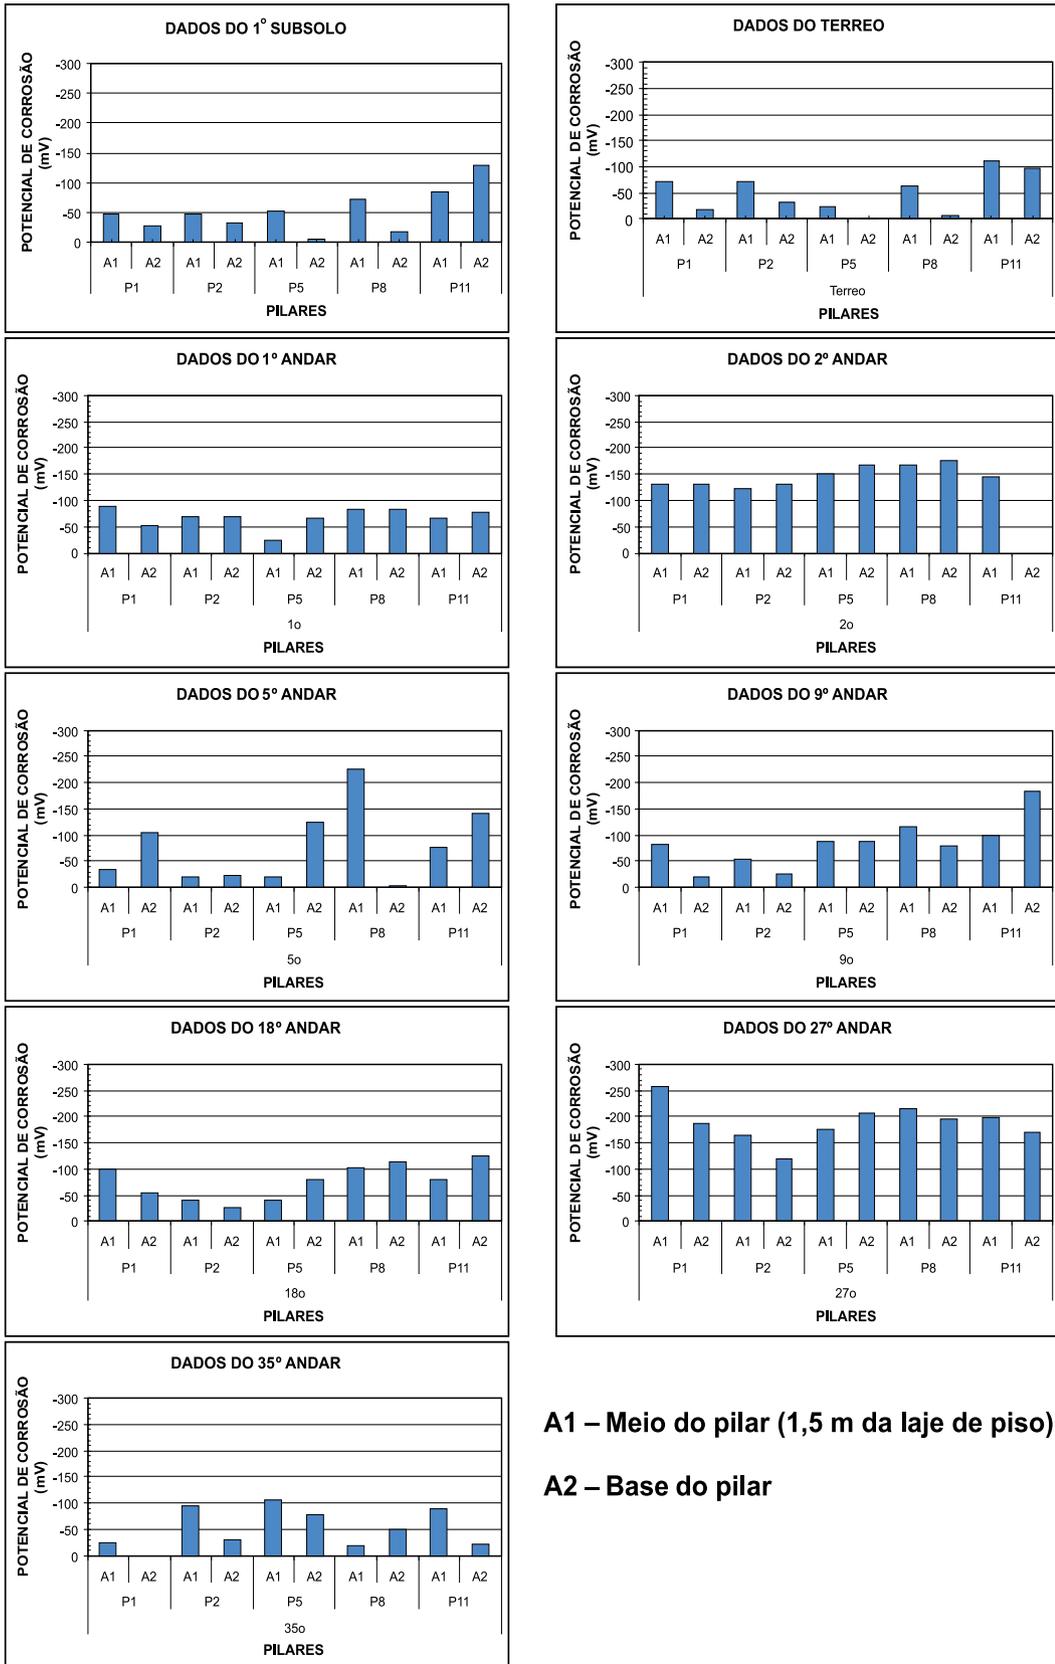
**Figura 6 – Dados de Potencial de Corrosão (E<sub>corr</sub>) para o Edifício 2**

A Figura 6 apresenta os resultados obtidos para cada um dos 45 pilares amostrados ao longo dos andares em que as leituras de potencial de corrosão foram registradas no Edifício 2. A partir dela é fácil perceber que este edifício apresentou uma tendência de resultados contrária ao obtido para o edifício 1. A Figura 7 mostra uma visão geral destes resultados evidenciando que, nesta edificação, em 59% dos pilares, os valores de potencial de corrosão mais negativos se concentram no meio dos pilares (1,5 m de altura).

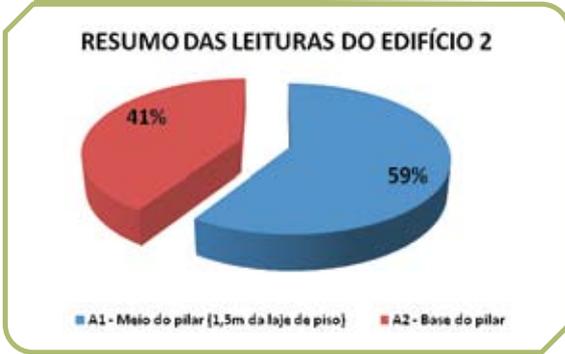
Figura 7 – Percentual de pilares com potencial de corrosão mais negativos na base e na região central dos pilares estudados no Edifício 2

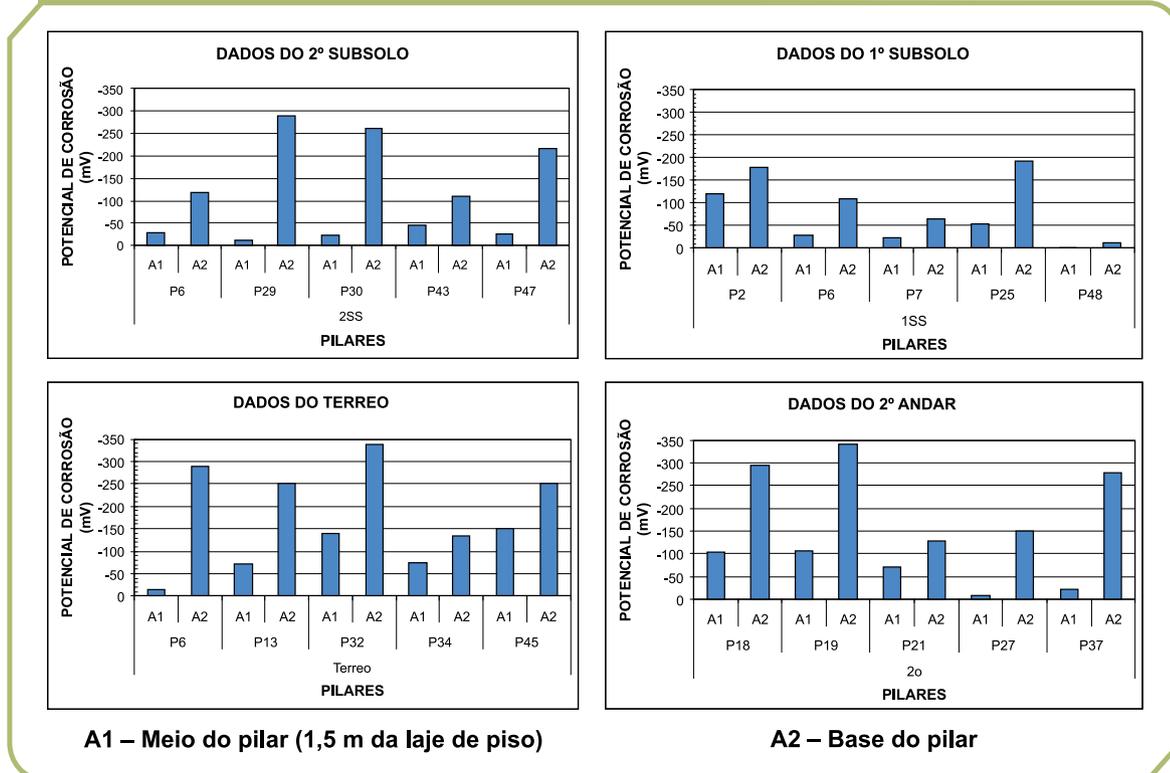
As Figuras 8 e 9 indicam mesma tendência de resultados do edifício 1. É im-

Figura 8 – Dados de Potencial de Corrosão ( $E_{corr}$ ) para o Edifício 3

portante notar que, neste caso, o valor de potencial de corrosão na base do pilar é mais negativo do que a leitura realizada a meia altura dos pilares em 100% dos pilares inspecionados.

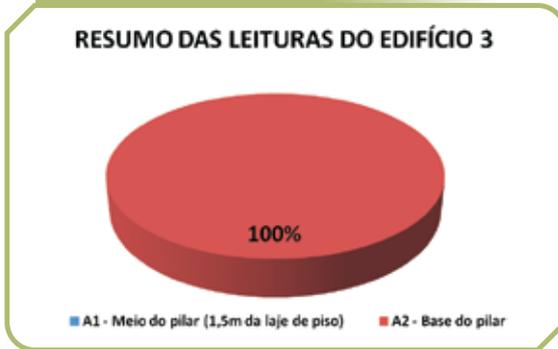
Figura 9 – Percentual de pilares com potencial de corrosão mais negativos na base e no meio dos pilares estudados no Edifício 3

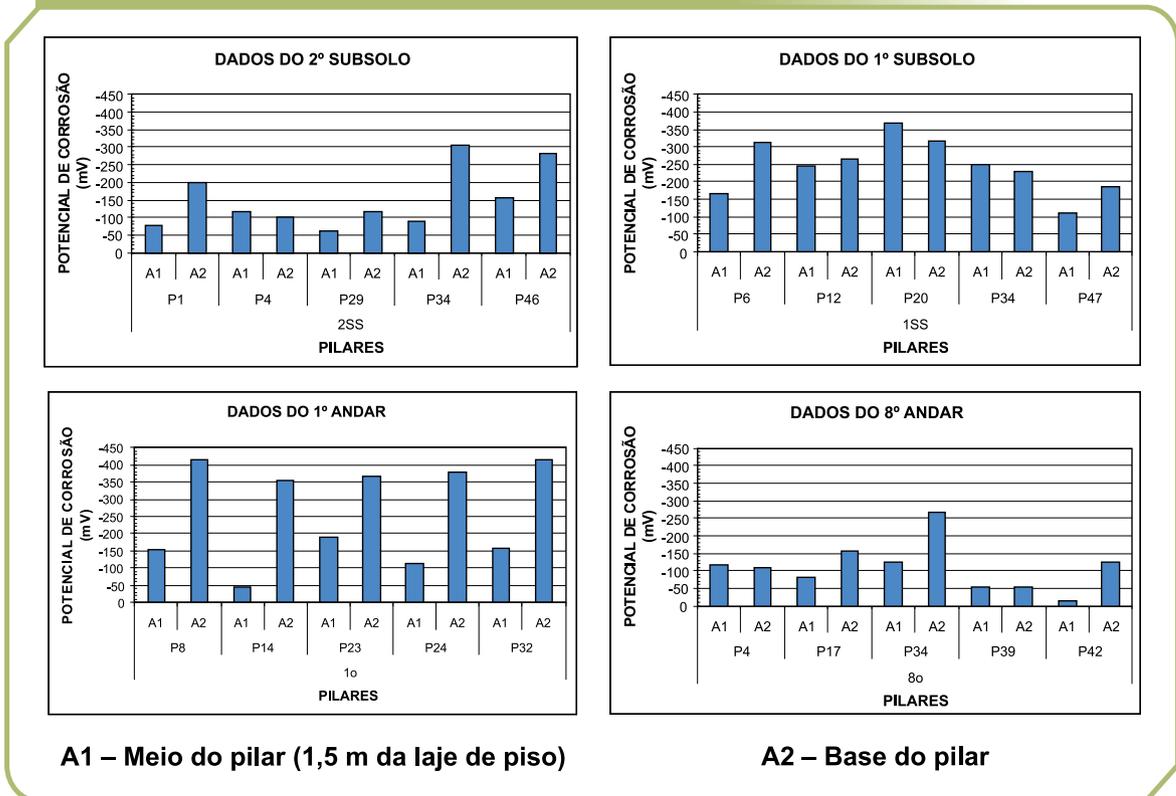
tendência dos resultados dos edifícios 1 e 3, como mostram as Figuras 10 e 11, onde os resultados individuais para cada pilar inspecionado e o resultado global deste estudo de caso estão apresentados, respectivamente. Vale destacar que para o Edifício 4, a Figura 11 evidencia que em 75% dos casos os valores mais negativos se localizam na base dos pilares.

Figura 10 – Dados de Potencial de Corrosão ( $E_{corr}$ ) para o Edifício 4

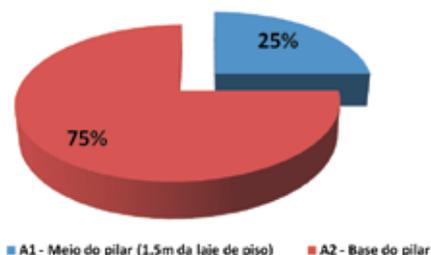
Figura II – Percentual de pilares com potencial de corrosão mais negativos na base e no meio dos pilares estudados no Edifício 4

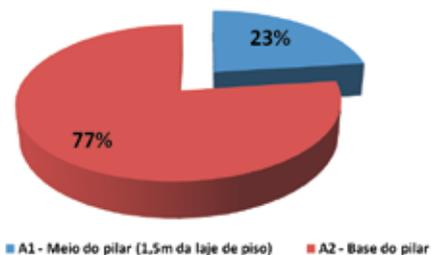
A Figura 12 apresenta os dados globais de todas os quatro edifícios avaliados, indicando que 77% de todos os 120 pilares avaliados ao longo dos quatro trabalhos de inspeção apresentam valores mais negativos de potencial de corrosão na base dos pilares. Isto é uma parcela bastante relevante, indicando a alta predominância desta ocorrência no espaço amostral aqui apresentado.

Figura I2 – Percentual geral de pilares com potencial de corrosão mais negativos na base e no meio dos pilares

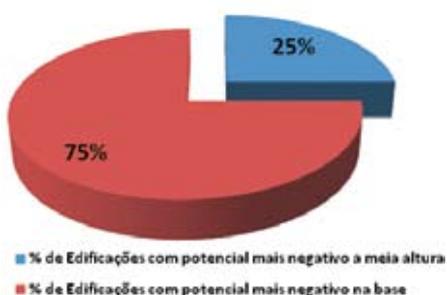
Figura I3 – Percentual de obras que obedecem a ocorrência de pilares com potencial de corrosão mais negativo na sua base

Além disso, a Figura 13 mostra que em 75% dos edifícios inspecionados a tendência de potencial de corrosão na base dos pilares foi validada.

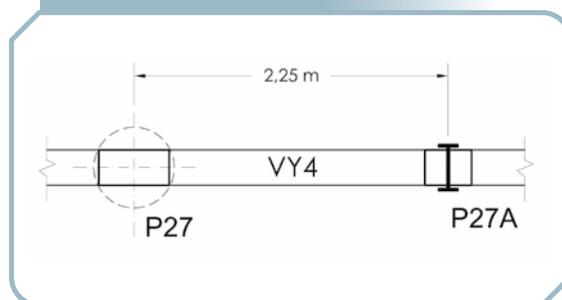
Figura 1 – Esquema mostrando a localização do pilar adicional P27A

Nas regiões onde as cargas nas fundações, devido ao pavimento extra, ultrapassariam a capacidade da estaca ou do conjunto de estacas, segundo o projeto de fundações, foram previstos pilares adicionais, como no exemplo da figura 01, onde foi criado o pilar P27A, próximo ao pilar P27. Nesses pilares, a fundação foi executada em perfis metálicos, já que o equipamento de estaca Franki não se encontrava mais na obra e não haveria disponibilidade do equipamento por várias semanas.

Devido à pequena distância entre esses pilares, ao fato de que os pilares com estacas metálicas não sofreram recalques, e ao recalque de 9cm do pilar P27, a viga VY4 teve uma distorção angular de 1/25 (equação 1), conforme veremos adiante.

$$\delta = \frac{D-d}{L} = \frac{9-0}{225} = 0,04 = \frac{1}{25} \quad (I)$$

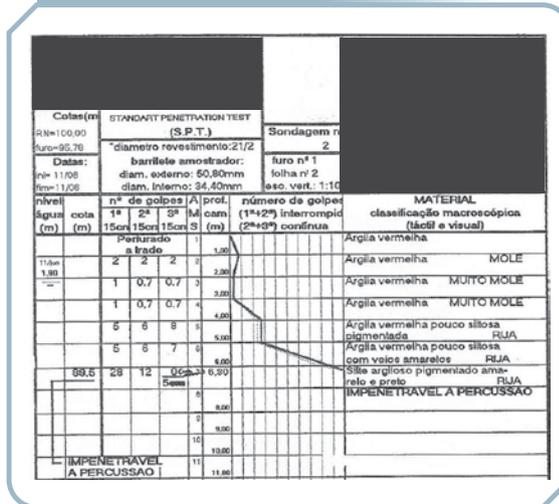
Figura 3 – Furo I – Sondagem SPT

Uma breve análise do furo 1 revela a presença de argila mole a muito mole, sem

presença de argila orgânica. Isso levaria a uma fundação, que, se em estacas, atuaria somente com capacidade de carga de ponta, sendo praticamente desprezível a capacidade de carga lateral das estacas.

Numa análise da sondagem foi verificado, posteriormente, que a capacidade total admissível de uma estaca Franki com Ø 52cm seria de, no máximo, 450kN. Porém, considerando as cargas atuantes nas fundações dos principais pilares envolvidos nas manifestações patológicas, há várias estacas com carga atuante de mais de 1300kN e até 1500kN.

Outra constatação, que, se não é um erro, mas uma temeridade, foi o fato de haver um grande número de pilares do corpo

principal da edificação ser suportado por somente uma estaca Franki, citando como exemplo os pilares P10, P17, P23 e P27 (figura 3), que, mesmo a estaca tendo um diâmetro considerável (Ø 52cm), maximiza a possibilidade de que um erro executivo em uma destas estacas, tal como o apoio de base estar sobre um matacão ou em falso topo rochoso (como de fato

ocorreu), ocasione recalques ou até ruptura das fundações.

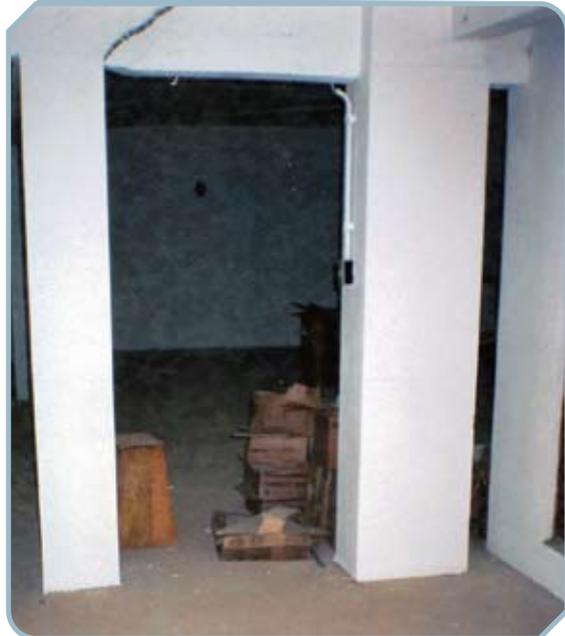
Figura 6 – Rachadura na viga VY4, no 1º dia

Observou-se fissuras em várias vigas e, em especial, na VY4, que, em função de estar entre o P27 e P27A, gerou uma distorção angular significativa. Como os recalques nos três primeiros dias foram progredindo, a rachadura na VY4 progrediu, conforme se obser-

va nas figuras 6, 7 e 8. Saliente-se que o escoramento da estrutura, iniciado logo após o primeiro dia, mas somente completado, de forma efetiva, no terceiro dia, pela dificuldade de mão-de-obra e material, em função de se tratar de feriado de carnaval.

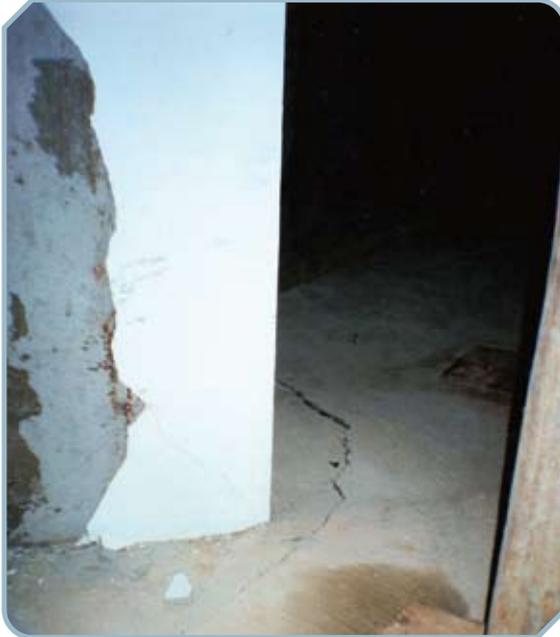
Nos pilares, no primeiro dia, nenhum deles apresentava fissuras visíveis. Somente observou-se no contrapiso a ocorrência dos recalques, conforme figura 9. No 2º dia, surgiram rachaduras consideráveis no pilar P19, conforme figura 10, sendo que a rachadura vertical é devido a um *shaft* (poço ou compartimento para passagem de tubulações verticais) ao lado deste pilar. Ao final dos recalques, o pilar P19, quando

Figura 9 – Recalques observados no contrapiso junto ao P33

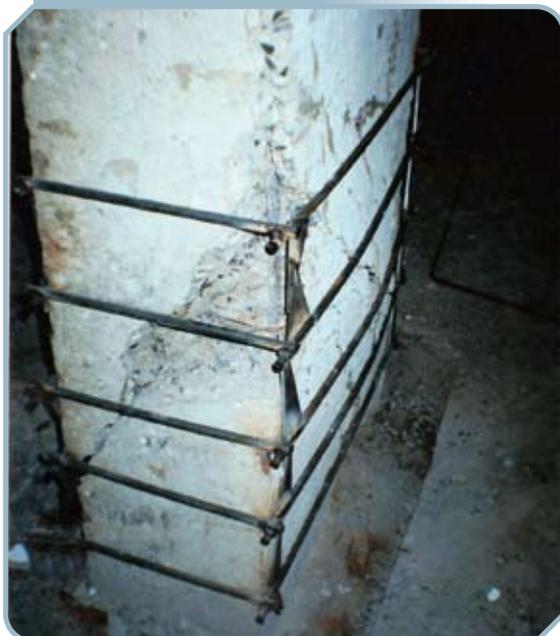
já se iniciaram os procedimentos de recuperação emergencial do mesmo, apresentava fissuras indicativas de ruptura pelos esforços combinados de compressão, flexão e torção, esta originada pela rotação

do bloco de fundação em função do recalque diferencial entre as estacas do mesmo bloco (figura 11 e figura 12). Observa-se nesta figura que as barras de contenção se deformaram, devido a continuidade da ocorrência dos recalques.

Figura 11 – Destacamento e início de ruptura do P19

Na primeira etapa de reforço foram colocadas barras de aço soldadas (figura 11), para combater os esforços de torção, e pré-cintamento do pilar, complementadas com ferragens adicionais longitudinais armadas e nova armadura de cintamento. A concretagem do pilar foi efetuada com microconcreto de alta fluidez, para que pudesse penetrar nas fendas e falhas do pilar, e devido à den-

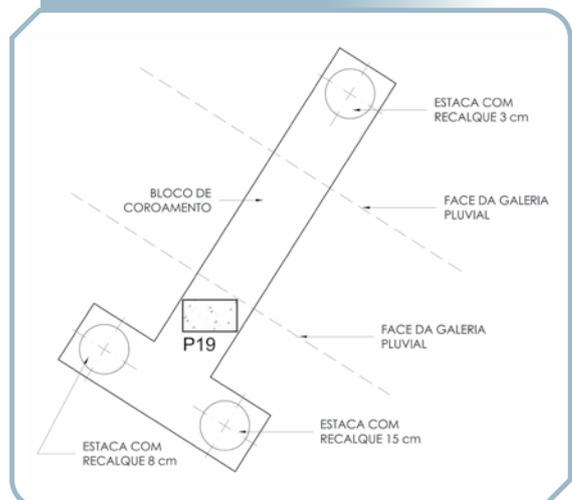
Figura 12 – Recalques diferenciais de estacas no bloco

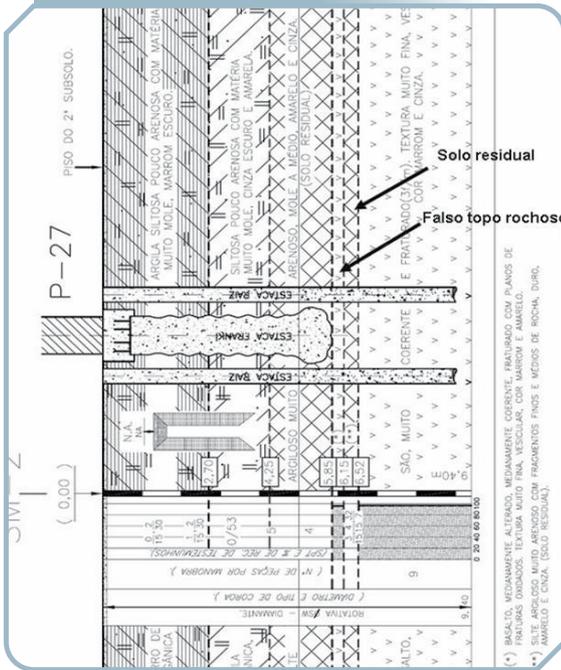
Figura 13 – Sondagem mista junto ao pilar P27

Ao início da recuperação das fundações, realizaram-se sondagens mistas para caracterizar adequadamente o solo de fundação. Verificou-se, então, que havia a presença de argila orgânica, fato que não havia sido informado na sondagem inicial, e constatou-se a presença de falso topo rochoso, com uma camada de silte argiloso, com espessuras de 20 a 50cm, sob este falso topo rochoso (figura 13). Foi exatamente neste falso topo rochoso que se apoiaram as estacas Franki que romperam com a atuação das cargas nas estacas e que iniciaram o processo de recalque na edificação.

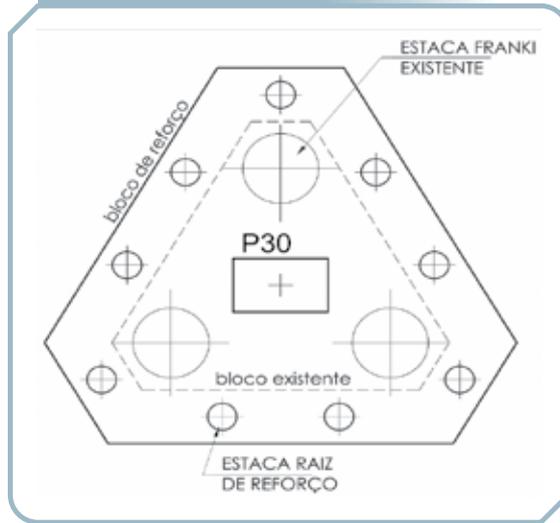
Figura 14 – Detalhe do reforço de fundações com estacas raiz

Estas estacas raízes penetraram na rocha de 2,5 metros a 3,0 metros.

A figura 14 demonstra a situação exemplo de recuperação, onde foram executadas estacas raiz junto aos blocos de coroamento, com posterior execução de um novo bloco de coroamento, integrando-o ao existente.

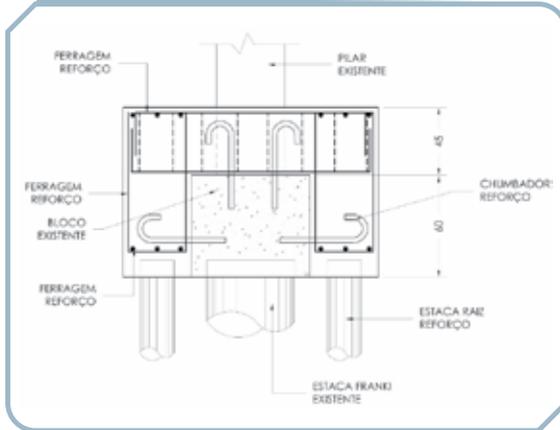
Figura 15 – Detalhe genérico do reforço de fundação

Devido à dificuldade executiva e do risco envolvido, optou-se por não haver armaduras passando por baixo do bloco existente. Portanto, devido a essas limitações, definiu-se que seria efetuada uma armação em todo o contorno do bloco existente e, quando possível, na parte superior deste bloco. Constituíram-se armaduras de suspensão, que foram chumbadas ao bloco existente, tanto lateralmente quando na parte superior, com adesivo epóxi. A ligação concreto fresco com concreto endurecido foi efetuada com apicoamento e limpeza das faces do bloco existente, sem adesivo epóxi, conforme figura 15 e 16.

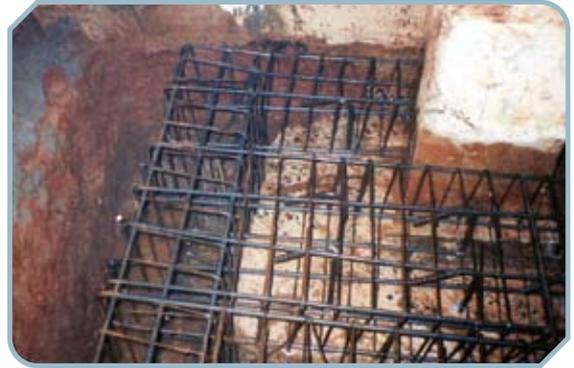
Figura 16 – Detalhe da execução do reforço nas fundações

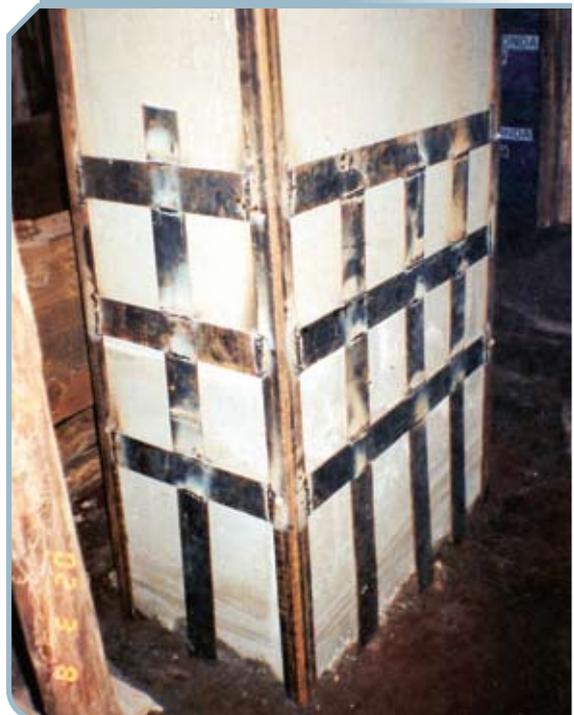
Figura 18 – Início da preparação para a segunda etapa do reforço do P19

A segunda etapa de reforço também se constituiu de laminas de aço soldadas, para combater os esforços de torção, e ferragens longitudinais e transversais adi-

cionais, com capa de concreto 50 MPa na espessura de 10 cm, conforme se observa na figura 18.

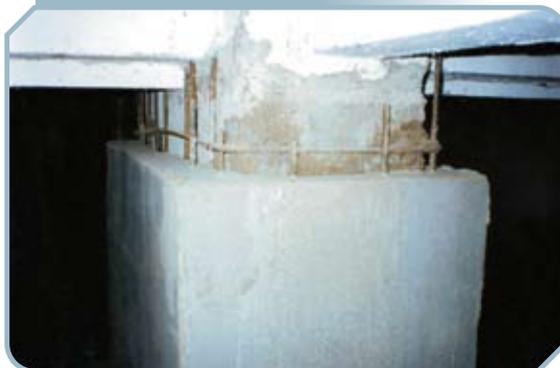
Figura 17 – Detalhe da execução do reforço do pilar P19 na primeira etapa

sidade de armadura de reforço. A espessura deste reforço foi de 10 cm em todas as faces e o concreto utilizado teve resistência de 60 MPa (figura 17).
