## Inspeção extraordinária e monitoramento dinâmico de obra de arte especial em concreto protendido com dentes Gerber: estudo de caso da Ponte sobre o Estreito dos Mosquitos (BR-135/MA)

### RESUMO

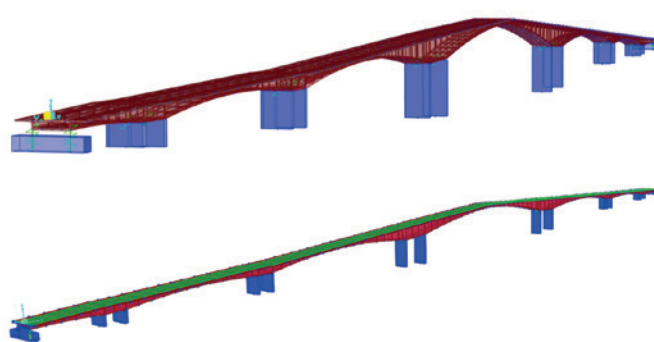
**FIGURA 3**

O modelo numérico foi elaborado em software de elementos finitos. O modelo constitutivo adotado para o concreto foi não linear, baseado em curva tensão-deformação uniaxial com a resistência à compressão característica ( $f_{ck}$ ) de 25 MPa e representativa de ensaios uniaxiais à compressão do material. O módulo de elasticidade foi calculado conforme a formulação apresentada na NBR 6118:2023, item 8.2.8, a partir do  $f_{ck}$  extraído de informações do projeto executivo da Obra de Arte Especial, cujo valor obtido foi de  $E_c = 5600 \sqrt{f_{ck}} = 28 \text{ GPa}$ .

Para a modelagem da Viga Caixão, adotou-se elementos de casca ("Shell") e para os pilares, utilizou-se elementos de viga ("Frame").

MODELO NUMÉRICO E VISUALIZAÇÃO DA IMPOSIÇÃO DE CARGA MÓVEL ATRAVÉS DE LANES

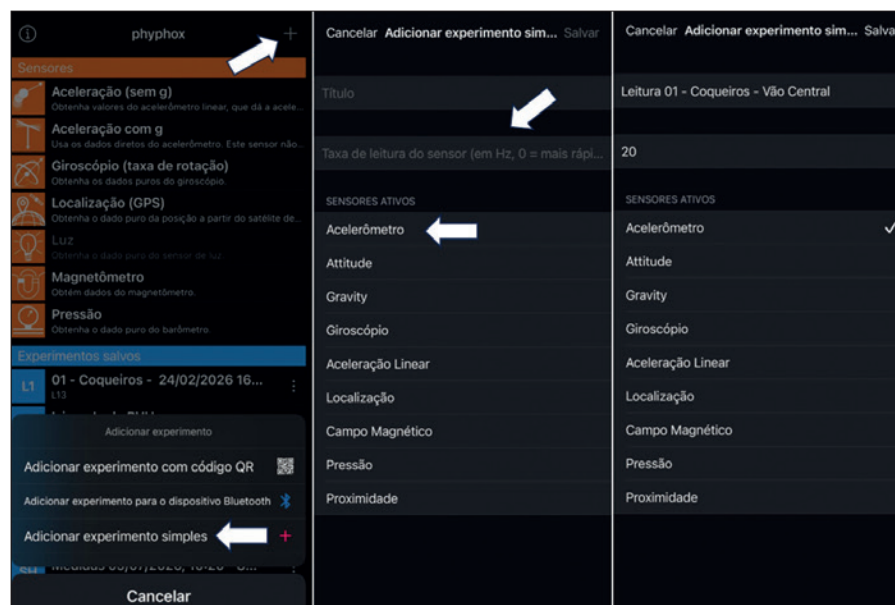
**FIGURA 4**

PARÂMETROS DE ENTRADA NO APLICATIVO *PHYPHOX*
